Avaliação e melhoria no processo de injeção de PEAD

G.CORRÊA¹ e P. J. MELO¹

¹ Universidade Federal do Rio Grande do Sul, Departamento de Engenharia Química
E-mail: guilherme.correa95@gmail.com

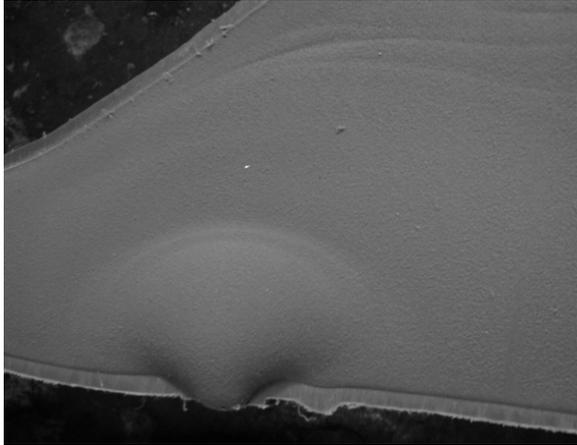
(a) Após a desmoldagem

Aproximadamente 30% das amostras avaliadas apresentaram a formação de bolhas no interior das peças injetadas. Este problema era decorrente, provavelmente, das condições inadequadas de temperatura e tempo de solidificação bem como da matéria prima utilizada sem o controle de umidade. A figura 4 mostra as fotografias da evolução da solidificação com o tempo e os tipos de

Nestas imagens verifica-se o início da solidificação durante o resfriamento do molde, quando solidifica uma camada de aproximadamente 0,4 cm de espessura (4a). Após a desmoldagem as peças ficam imersas em água durante 30 minutos e a espessura da camada solidificada aumenta para 1,0cm (4b) e finalmente completa-se a solidificação ao ar ambiente, quando se verifica o surgimento das bolhas (4c e 4d) no interior das peças.

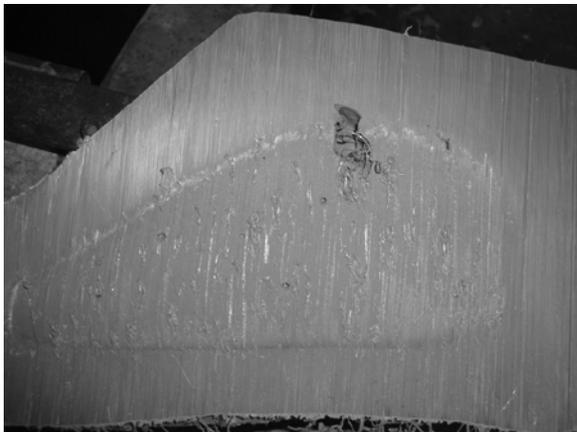
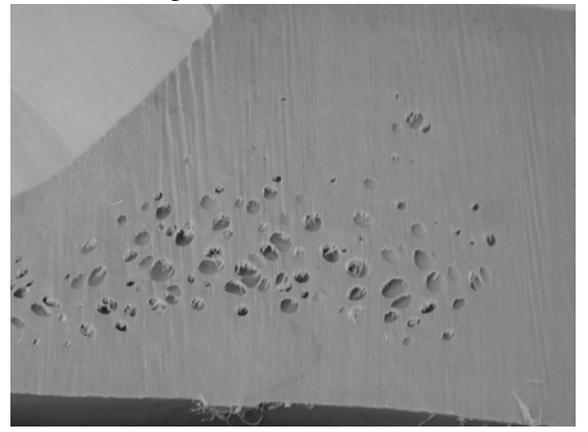
Figura 4 – fotografias mostrando a ocorrência de falhas ao longo do processo de solidificação das peças injetadas

Os dados experimentais, com o controle das variáveis do processo de solidificação, mostram que é possível reduzir a ocorrência de falhas como a formação de bolhas no interior das peças. O controle da temperatura em um patamar mais elevado mantém a flexibilidade da camada solidificada e com isto pode se evitar a formação de bolhas, que se formam devido à retração do material fundido no centro da peça, ao final da solidificação.

Portanto, a instalação de uma estufa para o controle da temperatura das peças, após a esteira com água, poderá ser uma alternativa para eliminar (ou diminuir significativamente) a formação de falhas e reduzir os custos de produção.

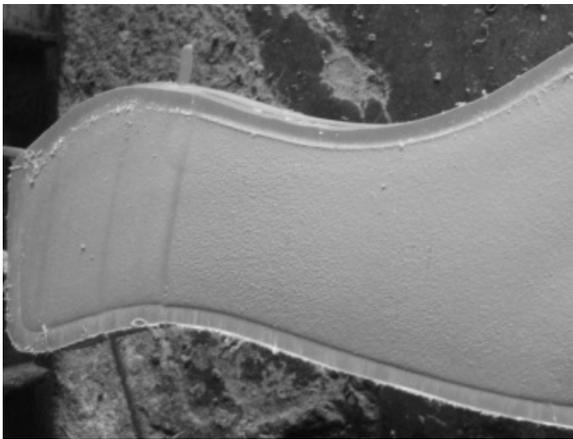
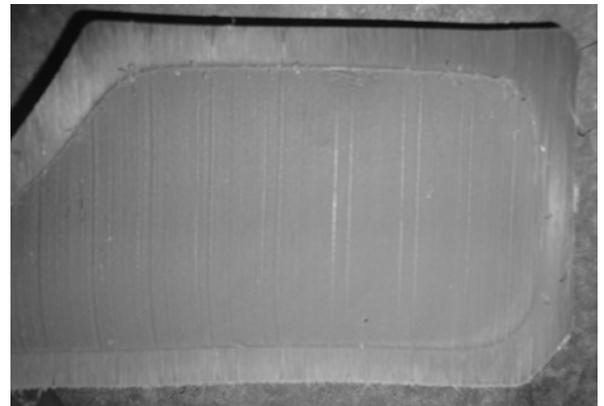
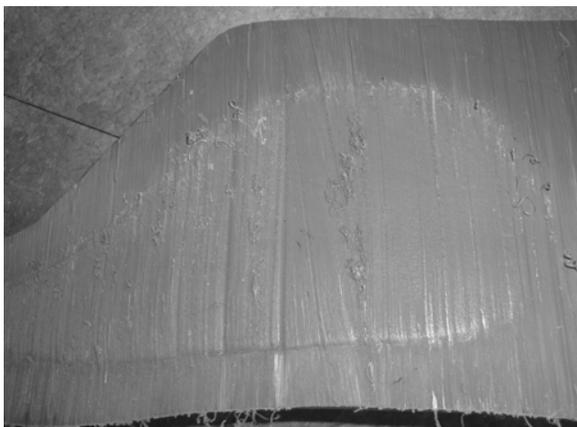
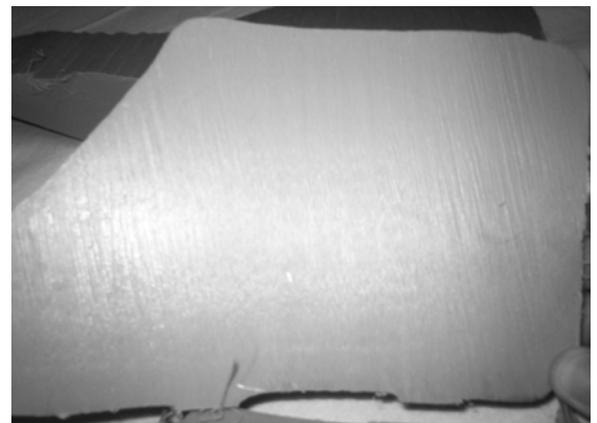
Figura 5 – fotografias mostrando a redução na ocorrência de falhas após o processo de solidificação das peças injetadas

Após a alteração das variáveis do processo de injeção tais como o controle da umidade da matéria prima, temperatura e tempo de solidificação das peças injetadas, houve uma redução significativa na ocorrência de defeitos, sendo que somente 3% das peças solidificadas, sob condições controladas, apresentaram a formação de bolhas no seu interior, como mostra a figura 5. As condições de solidificação foram de 30 minutos de imersão em água à 70°C mais 240 minutos em estufa mantida a 100°C.

A sequência de imagens mostradas na figura 5 evidencia que, com o controle da qualidade do material injetado e das condições de temperatura durante a solidificação, é possível se obter peças com baixo índice de defeitos.
