QUALIDADE ESPACIAL DO AMBIENTE EDUCACIONAL: AVALIAÇÃO ATRAVÉS DE MULTIMÉTODOS

SPATIAL QUALITY OF SCHOOL ENVIRONMENT: EVALUATION THROUGH MULTIMETHOD

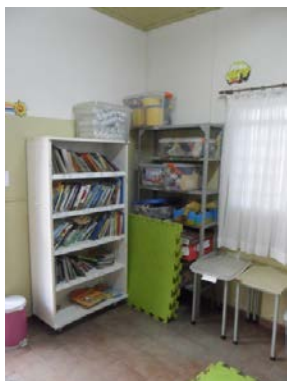
Figura 7 - Biblioteca

A Figura 6 mostra o percurso desenvolvido através do *walkthrough* (passeio guiado) onde foi possível identificar os seguintes problemas: Acesso principal; localização do Banheiro Feminino; tamanho da biblioteca (Figura 7); calhas entupidas; infiltrações; entrada secundária (Figura 8); ausência de cobertura no pátio (Figura 9); problemas elétricos e falta de acessibilidade.

6) **Infiltrações:** Devido ao entupimento das calhas, são grandes os problemas de infiltração nos edifícios. Na biblioteca, por exemplo, o layout dos móveis foi modificado para que não houvesse danos aos livros adquiridos.

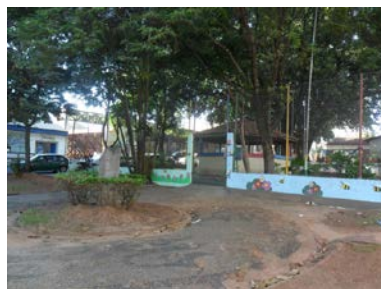
Figura 8 - Entrada secundária

8) **Entrada Praça Rodrigues de Abreu:** Devido ao intenso fluxo de carros na Rua XV de Novembro, por medidas de segurança, a entrada dos alunos foi transferida para outro portão, localizado na Praça Rodrigues de Abreu (ver Figura 1). Contudo, a distância desse acesso até as salas de aula e a ausência de cobertura entre as edificações se torna inviável em dias chuvosos.

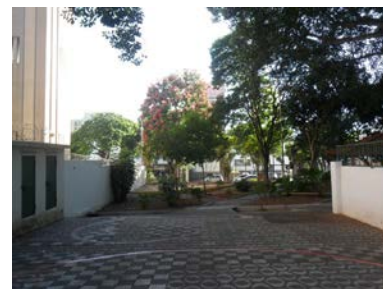
Figura 9 - Pátio descoberto

9) **Pátio Descoberto:** O pátio descoberto é muito quente durante os dias de verão. Algumas atividades externas devem ser transferidas de local principalmente durante o período da tarde. A escola não possui uma quadra coberta para a prática de atividades esportivas.

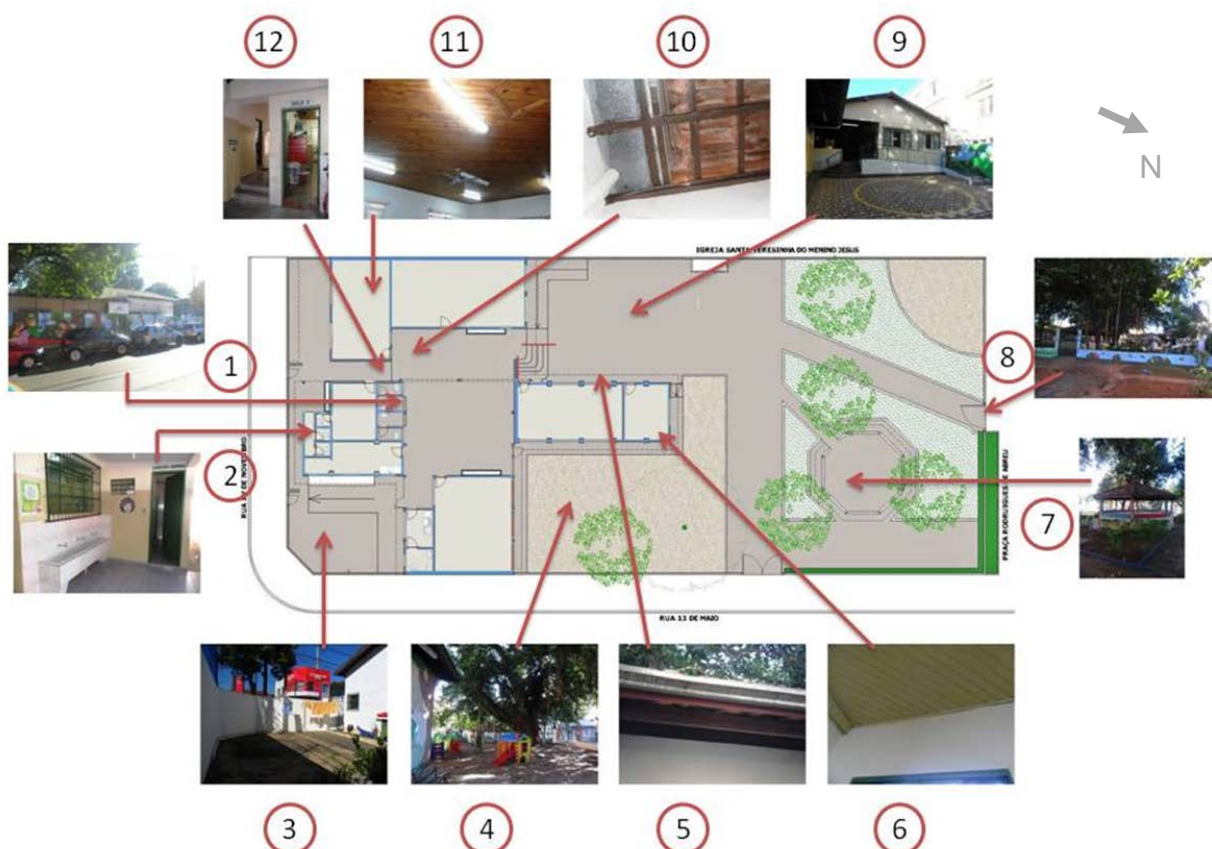
Figura 10 - Mapa de problemas

Em seguida, foi elaborado um mapa de problemas, onde os elementos analisados foram inseridos utilizando uma sequência numérica (1 a 12), conforme mostra a Figura 10.

1) **Entrada da Rua XV de Novembro:** Um dos principais problemas é o portão de acesso à escola pela Rua XV de Novembro. Por se tratar de uma área de grande fluxo de veículos e pedestres, o local já passou por problemas relacionados à segurança das crianças, pois o

portão é de grade e o muro baixo. Uma nova grade foi instalada, contudo, houve a necessidade de desabilitar o banheiro feminino infantil - a proximidade com a rua deixava-o extremamente vulnerável. O portão permanece trancado sendo aberto somente quando solicitado e nos dias chuvosos, tornando-se o acesso dos alunos.

2) **Banheiro Feminino:** Muito próximo ao acesso principal da escola, o banheiro feminino foi desabilitado para o uso em função da segurança das meninas. Assim, um dos banheiros infantis masculino, localizado no pátio, cedeu-se ao uso feminino, não sendo suficiente para o número de alunos presentes.

3) **Área inutilizada:** Próxima à cozinha, uma área pouco utilizada pela presença de botijões de gás.

4) **Playground Sombreado:** Na área externa há problemas relacionados à sensação térmica. Trata-se de uma área “muito fria” durante o inverno devido à presença de árvores de grande porte.

5) **Calhas entupidas:** Um dos maiores problemas da escola são as calhas entupidas, provocadas pelo acúmulo de folhas, galhos e diversos tipos de materiais carregados pela chuva e pelo vento. O entupimento e a falta de manutenção das calhas resultam em problemas de infiltração no interior dos edifícios.

7) **Quiosque:** Assim como na área do playground, próximo ao quiosque existe muitas árvores de grande porte sombreando o local tornando no inverno a área “muito fria”, impossibilitando a permanência das crianças.

10) **Refeitório:** Apresenta problemas de infiltração decorrente das calhas entupidas. Durante os dias chuvosos o piso precisa ser constantemente seco.

11) **Problemas elétricos:** As lâmpadas queimam com frequência, e só são substituídas com o auxílio dos pais dos alunos, responsáveis pela manutenção, assim como fazem com as calhas. Além disso, em uma das salas de aula foi detectado que algumas lâmpadas não acendem junto com as outras, prejudicando a iluminação do local.

12) **Falta de acessibilidade:** Um dos maiores problemas está em relação à acessibilidade. O nível mais alto dos banheiros e das salas de aula em relação ao nível do pátio faz com que o acesso aos mesmos ocorra por meio de degraus, dificultando a locomoção tanto das crianças menores, quanto dos alunos com deficiência.
