PROJETAÇÃO ERGONOMICA PARA UMA OFICINA MECÂNICA

ERGONOMIC PROJECTING STEP OF A VEHICAL MAINTENANCE SHOP.

LATTA, Poliane (1);
SANTOS, Maria Isabel (2);
GONÇALVES, Michele Ribeiro (3);
NECHO, Thais (4);
STAMATO, Cláudia (5)

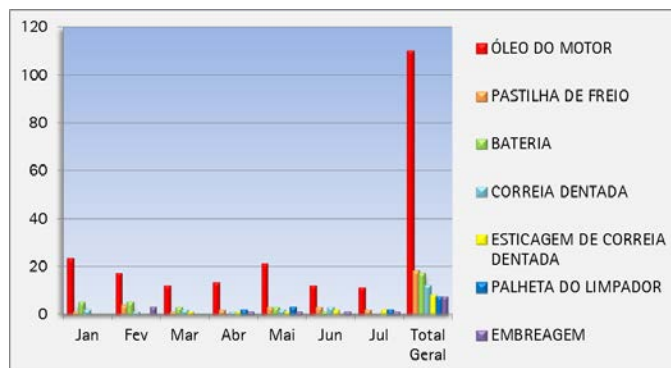
(Figura 9, Levantamento das Tarefas da oficina mecânica ano de 2014.)

Com base no relatório de Ordem de Serviços prestados pela oficina mecânica, como demonstrado no gráfico (fig.9), a troca do óleo do motor é a tarefa mais frequente.

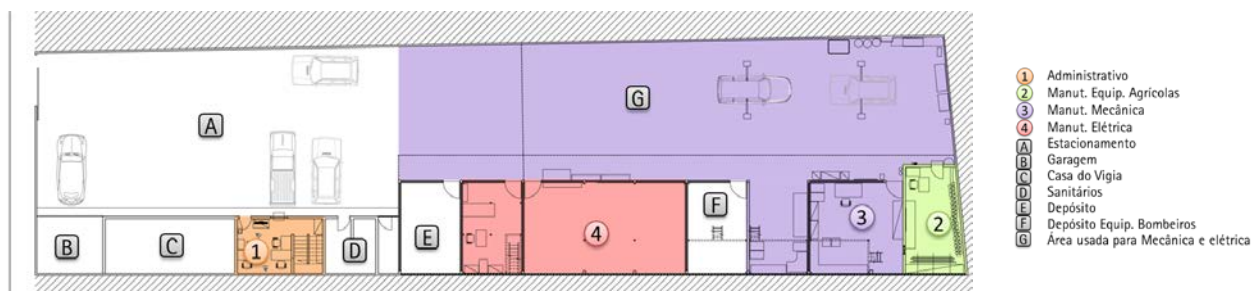
(Figura 10, Planta Baixa Existente.)

O Galpão onde funciona a oficina mecânica é dividida em três partes, área descoberta (A), onde vários carros ficam estacionados, área coberta (G) por uma estrutura metálica com pé direito em torno de 4,5m e ao longo do lado esquerdo da entrada principal, uma construção em alvenaria e estrutura metálica que se divide em vários cômodos como o administrativo, sanitários, depósitos e os departamentos de manutenção de equipamentos elétricos, equipamentos agrícolas e mecânica. Nas áreas de depósitos (E, F) e departamentos (2,3 e 4) existe uma escada metálica que liga ao mezanino com pé direito de 2,10m. A ventilação cruzada, dessa construção, se dá por meio de um cobogó na parede que faz divisa com o lote vizinho. O piso é em concreto sem pintura e sem impermeabilização. Não foi encontrado ralo de captação de água e nem caixa separadora de água e óleo. As paredes são de pintura comum cinza até 1,5m e nota-se sujeira de graxa.

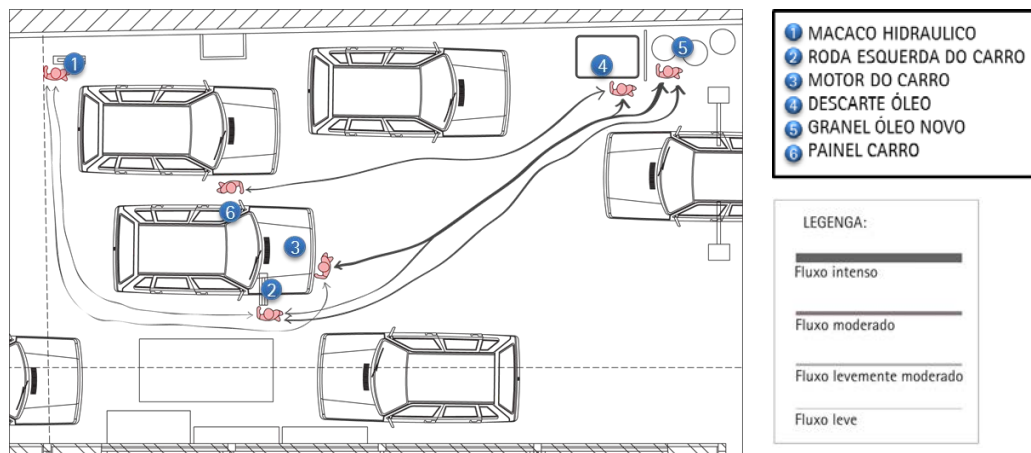
(Figura 11, Mapofluxograma)

Ao fazer-se o registro comportamental foi possível fazer um mapofluxograma e como pode ser observado (fig. 11), além de muitos veículos estacionados aleatoriamente no galpão, o usuário precisa se deslocar para diversos pontos do galpão para acessar os equipamentos e ferramentas.

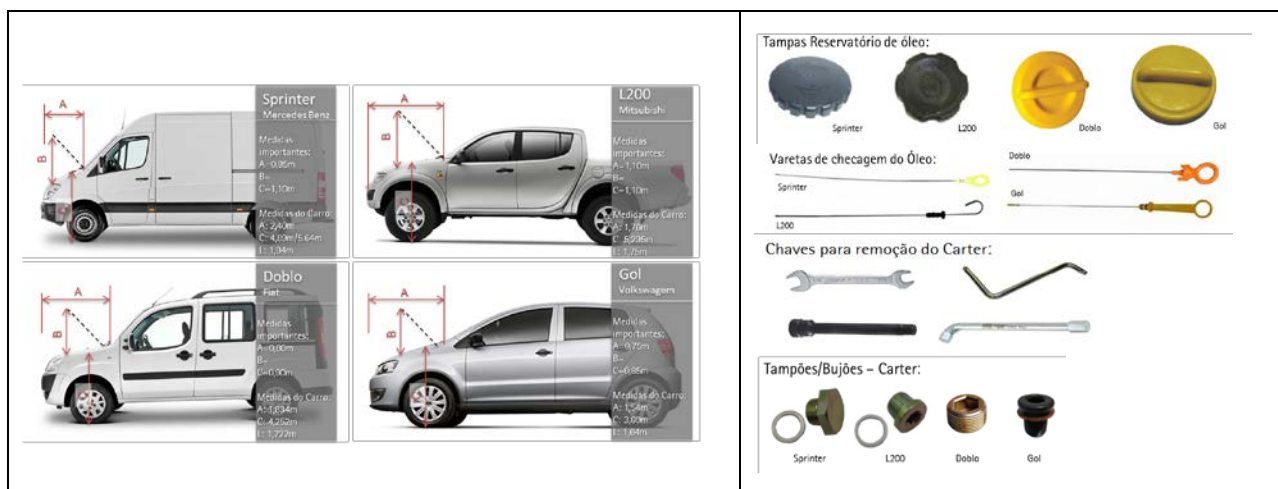
(Figura 14, Veículos reparados na oficina mecânica e componentes usados na Troca de Óleo)

A oficina atende a uma frota de 80 veículos ao todo, sendo eles das marcas/modelos: Sprinter, da Mercedes Benz; L200, da Mitsubishi; Doblo, da Fiat; Gol, da Volkswagen. (Fig. 14).

Devido a esta variedade de veículos foi necessário verificar as dimensões dos mesmos e todos os componentes utilizados e/ou envolvidos na tarefa. Foram percebidas diferenças nos formatos e dimensões desses componentes (Fig.14), bem como das medidas das partes dos

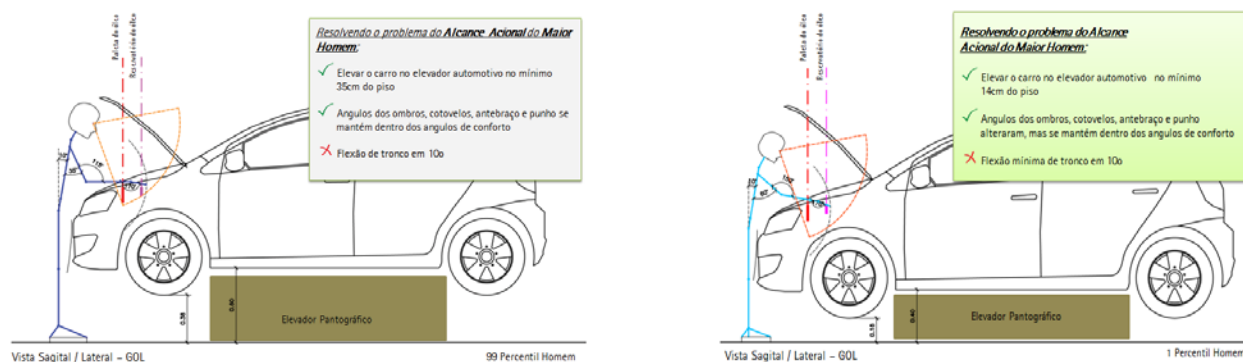
(Figura 15, Aplicação antropométrica do Maior e Menor homem na vista Sagital no carro Gol,)

Na postura 1, foi verificada a necessidade de alterações de altura na elevação do carro em relação ao piso, para que tanto o alcance visual e acional fossem atendidos nos dois percentis, considerando as medidas e ângulos de conforto, mantendo a posição ereta. Somente para o veículo da marca Gol, foi observado que o manequim precisa fazer uma flexão de tronco para ter o alcance acional nos componentes, nos dois percentis, mesmo com as alterações de altura do veículo em relação ao piso. (fig. 15)

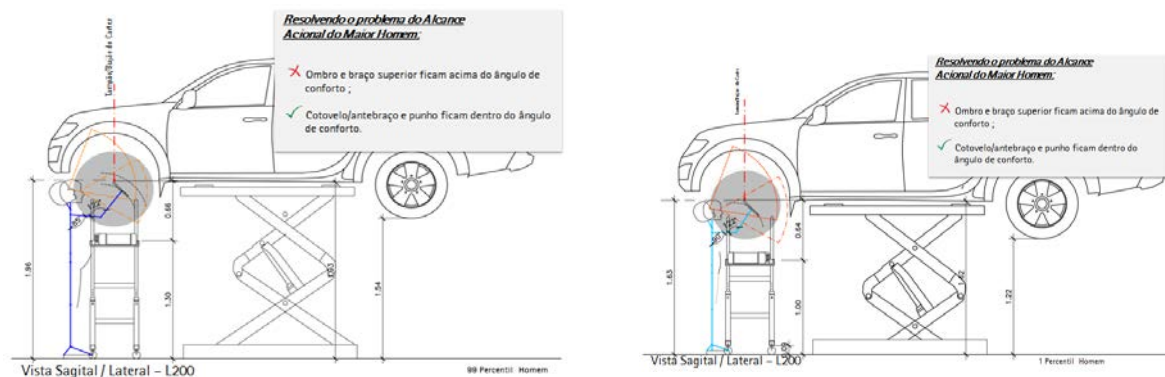
(Figura 16, Aplicação antropométrica no L200, Maior e Menor Homem)

Para postura 2, foi observado que o elevador automotivo existente tinha uma altura útil do piso até o fundo do carro de 1,88m, tornando-se ineficiente para o maior homem fazer os reparos abaixo do carro, já que o mesmo possui 1,96m de altura. Para isso é necessário que se utilize o elevador pantográfico como especificado anteriormente, com a atenção da altura mínima de 2,00m entre o piso e o fundo do carro, para que o trabalhador não precise fazer qualquer tipo de agachamento para ficar debaixo do veículo. De qualquer maneira, mesmo com o ajuste da altura do veículo sobre o piso, o trabalhador para ter alcance acional aos componentes, nesse caso, acaba tendo que fazer uma flexão de ombro acima dos 60° de angulação o que não é recomendável, segundo os dados biomecânicos de conforto (Dreyfuss, 1960)
