## **AVALIAÇÃO DAS CONDIÇÕES DE ACESSIBILIDADE EM UM ÓRGÃO PÚBLICO NA CIDADE DE TORRES, RS**

### **EVALUATION OF THE ACCESSIBILITY CONDITIONS IN A PUBLIC BUILDING IN THE CITY OF TORRES, RS**

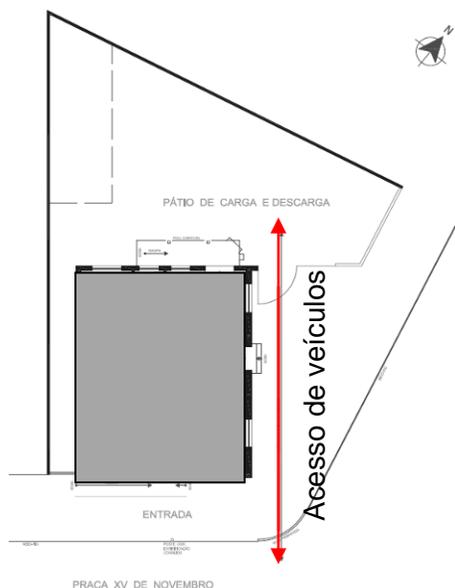
Figura 5- Terreno e Implantação prédio.  
Fonte: autoria própria

O acesso ao pavimento superior onde funciona o refeitório dos funcionários, dá-se através de escada e o prédio não possui elevadores. Tampouco possui sanitários adaptados e não há empregados com qualquer tipo de deficiência. Os fundos do terreno abrigam um depósito e o pátio de carga e descarga, sendo que o acesso de veículos é feito pela via principal, paralelamente ao prédio, e não pela via lateral, o que representaria um trajeto mais curto e mais seguro, como pode ser constatado na figura 5.

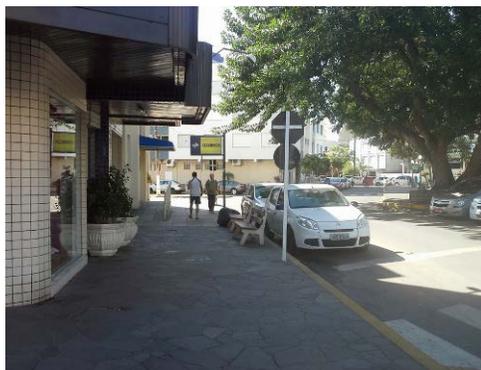
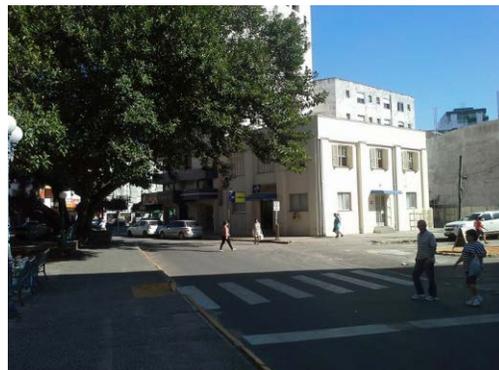
Figuras 12 e 13 – Entorno prédio dos Correios  
Fotos: autoria própria

A partir da avaliação inicial, que já apontava diversos problemas, tais como obstáculos nas calçadas (Figura 12) e falta de caminhos acessíveis junto ao edifício (figura 13), foram incorporadas as questões levantadas pela aplicação do método dos Passeios acompanhados (DISCHINGER, 2000). Desta forma, foi possível efetuar uma avaliação final dos ambientes externos e internos do local, o que resultou em propostas de solução de problemas e de adaptação da edificação às questões legais.

Dentre as propostas externas, destacam-se a implantação de caminhos acessíveis, do mapa tátil junto ao prédio e de áreas de estar junto às calçadas das duas vias, bem como uma realocação da entrada de veículos, devidamente sinalizada, para a rua lateral. Nos ambientes internos, além das questões de acessibilidade e sinalização, foi proposto, entre outros, o remanejamento dos espaços, com a criação de um banheiro acessível, passível de uso público e a transformação da entrada lateral, de pouco uso, para uma saída de emergência alternativa, com rampa e escada acessíveis. Foram propostas ao todo, 34 intervenções, sendo 17 internas e 17 externas. As propostas foram demarcadas em plantas baixas e em perspectiva, conforme exemplos nas figuras 14, 15 e 17, sendo relacionadas aos respectivos componentes da acessibilidade (Orientabilidade, Comunicação, Deslocamento e Uso).
