A QUALIDADE DA ACESSIBILIDADE ESPACIAL EM CONDOMÍNIOS RESIDENCIAIS MULTIFAMILIARES DE BAIXO CUSTO

THE QUALITY OF SPATIAL ACCESSIBILITY IN MULTIFAMILY RESIDENTIAL CONDOMINIUMS OF LOW COST

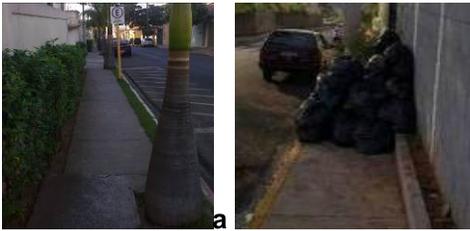
Os acessos foram compreendidos pelos seguintes elementos: *calçadas do entorno do condomínio, acesso da calçada à guarita, equipamentos para entrada no edifício, circulação nos pátios e caminhos de pedestre* dentro do condomínio. Avaliando o item *acessos*, no que se refere às *calçadas do entorno do condomínio*, pode-se perceber que há interferências na faixa livre de circulação, sendo que no Condomínio 1, apesar de a faixa livre de circulação ter largura de 1,20m, a sensação é de se ter um espaço menor, devido à altura e largura da vegetação existente, que impossibilitam a passagem de duas pessoas ao mesmo tempo na calçada (Figura 3a). No Condomínio 2 a calçada tem 1,50m de largura total, entretanto a faixa de mobiliário ocupa 0,50m, deixando apenas 1,00m de faixa livre de circulação (Figura 3b), o lixo do condomínio prejudica a circulação na calçada, a síndica relatou que muitas vezes o lixeiro não passa, pois reclama que a porta de acesso ao compartimento de lixo do condomínio foi mal dimensionada por ser muito estreita.

<p>Figura 3 a, b – Calçadas: Condomínio 1 (a) e Condomínio 2 (b)</p>

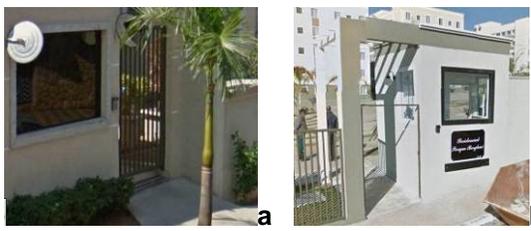
Sobre os *equipamentos para entrada no edifício*, os interfones dos condomínios são instalados com altura inadequada para pessoas com deficiência física (cadeirante) ou de baixa estatura. No Condomínio 1 a altura é de 1,40m; enquanto no Condomínio 2 é de 1,62m. Tomando-se como parâmetro a altura de maçanetas de portas de 1,10m no máximo, entende-se que o usuário com deficiência não consegue acessar o interfone dos condomínios, conforme Figura 4a e 4b. Os pisos dos pátios estão de acordo com o protocolo, pois nos dois condomínios foi perguntado ao síndico/zelador sobre a questão do piso em dias de chuva e ambos relataram não serem escorregadios.

<p>Figura 4 a, b – Interfones: Condomínio 1 (a) e Condomínio 2 (b) Fonte: Google Street View, 2014.</p>

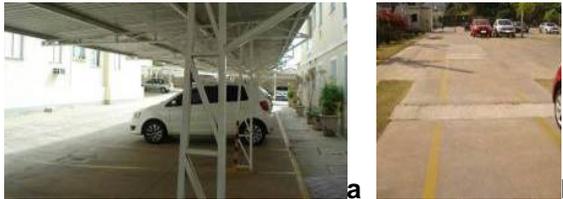
Em relação à *circulação nos pátios e caminhos de pedestres*, os dois condomínios não possuem pisos táteis direcionais de alerta (ver Figuras 5a e 5b), o que dificulta a locomoção de um deficiente visual, seja ele morador ou visitante, nas áreas comuns do condomínio. A circulação nos pátios e nos caminhos de pedestres é realizada em meio aos carros estacionando ou saindo das garagens, não há um caminho separado para os pedestres nos dois condomínios.

<p>Figura 5 a, b - Caminhos de pedestres: Condomínio 1 (a) e Condomínio 2 (b)</p>
----------------	---

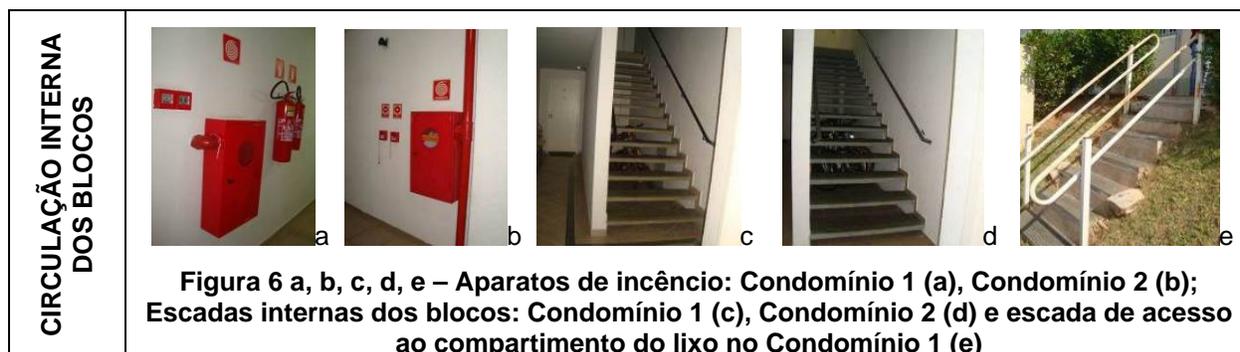
O tema circulação interna foi compreendido por: *características das portas de acesso aos apartamentos, dos corredores de circulação internos aos blocos e das escadas*. Em relação às *portas de acesso aos apartamentos* os itens foram praticamente todos atendidos, exceto em dois quesitos, o tipo de maçaneta que como padrão é de alavanca, mas no Condomínio 1 alguns moradores trocaram a maçaneta para o tipo redondo e os capachos, que na maioria dos apartamentos dos dois condomínios são soltos, o que torna a entrada escorregadia e perigosa, o ideal seria se houvesse um desnível no piso onde o capacho pudesse ser encaixado.

Sobre os *corredores de circulação internos aos blocos* nos dois condomínios o conjunto de aparatos para casos de incêndio estão pendurados abaixo de 2,10m e tornam-se obstáculos nos corredores de circulação internos aos blocos (ver Figura 6a e 6b). A sinalização de saída de emergência existe nos blocos do Condomínio 2, mas não há sonoro, apenas visual, enquanto que no Condomínio 1 não há ao menos sinalização visual.

As *escadas* da circulação interna dos blocos têm o formato parecido nos dois condomínios, porém são construídas de material diferente. No Condomínio 1 ela é de concreto e no Condomínio 2 de ardósia (Figuras 6c e 6d), com degraus, cujos espelhos são abertos; e,

portanto, não estão de acordo com a NBR 9050, pois não são seguras para os moradores. Outro problema refere-se ao tamanho dos espelhos e pisos que são de altura variável, o que torna a escada insegura apesar de haver corrimãos dos dois lados. Além das escadas internas ao bloco, no Condomínio 1 também foi analisada a escada de acesso ao compartimento de lixo (Figura 6e), que não existia no projeto original e que foi construída pelo atual zelador. Ela também apresentou variações na altura do espelho e do piso. Identificou-se ausência de piso tátil antes do início das escadas, o que torna os locais inseguros para deficientes visuais.

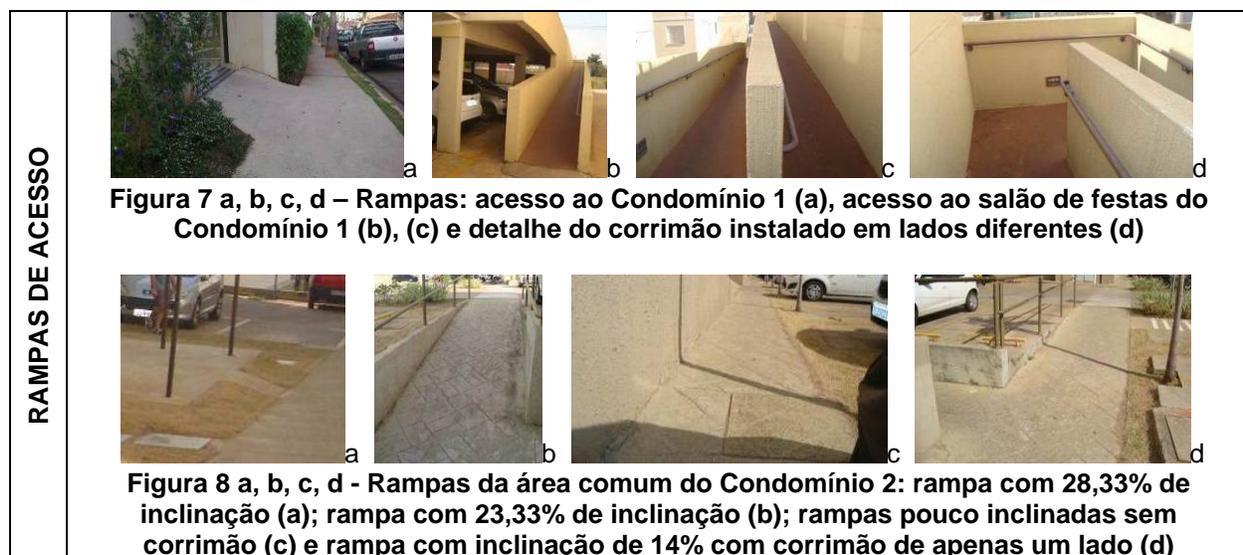
Com relação ao *acesso da calçada à guarita*, no Condomínio 1 existe uma rampa com inclinação inadequada que dificulta o acesso a todos os moradores, Figura 7a. No Condomínio 2 esse acesso é adequado.

As questões de acessibilidade relativas às características das rampas de acesso das áreas comuns foi analisada em 6 rampas no Condomínio 1 e 11 rampas no Condomínio 2. Entre os itens de maior relevância estão: *a largura das rampas, o piso, a instalação de corrimão dos dois lados, a inclinação e a sinalização tátil no início e término das rampas*. No item supracitado *acesso do pedestre à guarita*, da temática de acessos, este elemento foi analisado nos dois objetos de estudo, sendo a inclinação da rampa de acesso do Condomínio 2 de 9,33% e do Condomínio 1 de 25%, (ver Figura 7a). Na parte de dentro do portão há também uma rampa com inclinação de 10%. De acordo com a NBR 9050 a inclinação ideal é de 8,33%, no caso de reformas, aceitável de 12%, o que revela que a rampa de entrada do Condomínio 1 é um dos principais pontos críticos de acessibilidade.

No Condomínio 1, das 6 rampas analisadas, uma é de acesso ao salão de festas e as outras estão localizadas nas áreas de circulação de pedestres. A primeira é estreita por ter apenas 1,00m de largura e pela presença de um guarda corpo alto, de alvenaria (Figura 7b e 7c). O piso tem características onduladas e o que demonstra ser inseguro. Há corrimãos em apenas um lado da rampa, sendo que este não possui continuidade, pois no primeiro trecho está do lado direito e no segundo do lado esquerdo, conforme demonstra a Figura 7d. Também não há sinalização tátil no início nem no término da rampa e sua inclinação é variável, o que não é adequado, mas apresenta inclinação nos quatro trechos, entre 5,66% e 10%, portanto esta de acordo com a norma técnica de acessibilidade. No entanto, o ideal seria que mantivesse a mesma inclinação do início ao fim. As outras rampas analisadas apresentaram inclinação adequada com exceção da vaga de estacionamento rápido que é utilizada como acesso ao bloco 5 que tem 13,33% de inclinação e a rampa da calçada de acesso em frente à guarita, citada anteriormente.

No Condomínio 2 a maioria das rampas serve de acesso aos blocos e 3 estão próximas ao espaço gourmet. Apenas duas rampas apresentam corrimão dos dois lados, enquanto algumas tem apenas de um lado e outras não tem em nenhum dos lados (Figura 8c e 8d). O piso é de concreto estampado com superfície irregular, o que dificulta a utilização por pessoas com deficiência ou mobilidade reduzida, também não há nenhuma sinalização tátil e a inclinação só é encontrada abaixo do nível estipulado pela NBR 9050 de 8,33%, em 4 rampas, sendo que a mais perigosa tem 28,33% que é rampa de acesso ao espaço fitness (Figura 8a) e 23,33% na rampa de acesso do bloco 5 ao bloco 4 (Figura 8b).

Do total de rampas analisadas, no Condomínio 1, 33,33% estão fora do padrão de inclinação estipulado pela normativa e no Condomínio 2, 63,64% das rampas. O Condomínio 1 atendeu a 5 requisitos (33,33%) do protocolo de rampas, enquanto o Condomínio 2 atendeu a 3 itens (25%).

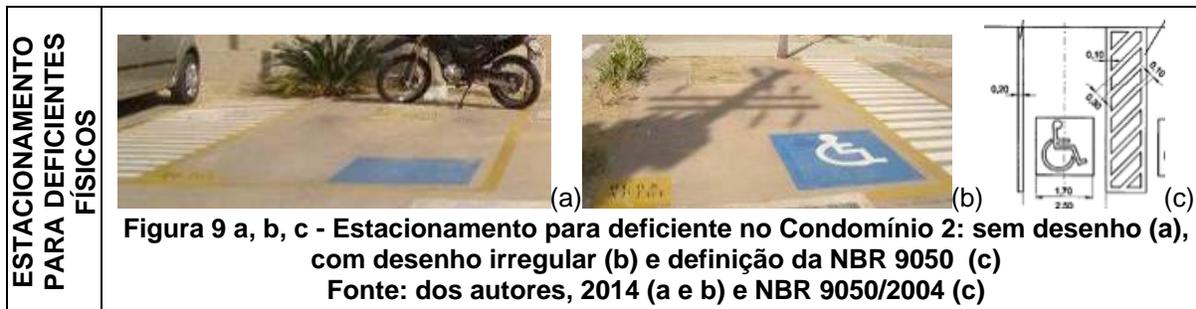
Não há *vagas externas no logradouro de localização do Condomínio 1*, nem mesmo internas. No Condomínio 2 existe mais de 1% de vagas destinadas a cadeirantes na parte interna, mas não há vagas para portadores de mobilidade reduzida como idosos. As vagas existentes são vinculadas a determinados apartamentos (localizados no andar térreo, 1 em cada edifício) que foram projetados para pessoas com deficiência física ou mobilidade reduzida.

Sobre a *sinalização das vagas do Condomínio 2*, não há sinalização vertical e há sinalização horizontal, entretanto, o símbolo internacional, em algumas vagas é marcado apenas pelo quadrado azul sem a representação gráfica do cadeirante e, suas dimensões, não estão de acordo com a NBR 9050 (ver Figura 9a, 9b e 9c). A faixa de circulação está presente em todos os estacionamentos delimitados para pessoas com deficiência física nesse condomínio.

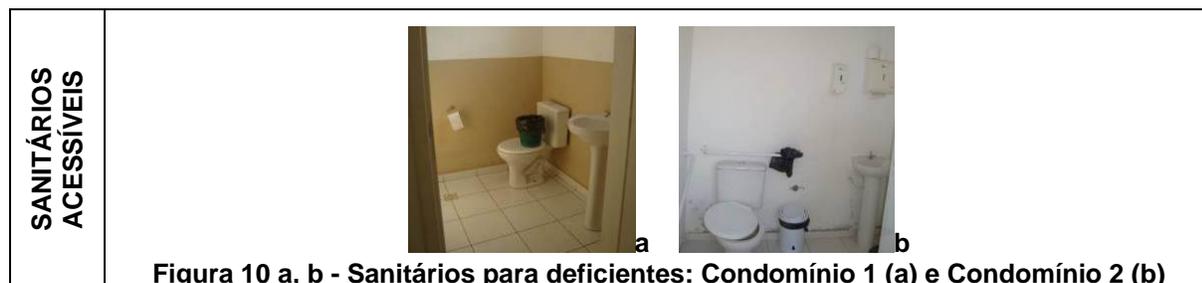
No Condomínio 1 foram encontrados sanitários de uso comum apenas no salão de festas e no Condomínio 2 no espaço gourmet. A *área da manobra* no interior dos sanitários para usuários de cadeira de rodas nos dois condomínios não são suficientes para o giro de 360° (1,50m x 1,20m – NBR 9050). No Condomínio 1 o espaço encontrado foi de 1,20m x 1,10m e no Condomínio 2 de 1,50m x 1,10m. Também não foi encontrada *área de transferência* da cadeira de rodas para o vaso sanitário adequada; a norma técnica estabelece uma área de 0,80m x 1,20m; no entanto, no Condomínio 1 a largura encontrada foi de 0,40m x 1,40m e no Condomínio 2 de 0,75m x 1,20m.

No sanitário do Condomínio 1 não há *barras de apoio* e no Condomínio 2 apesar de ter a instalação não obedece a NBR 9050 (ABNT, 2004) em relação às alturas e distâncias. A barra da parede dos fundos foi instalada distando 8 cm da caixa acoplada do vaso sanitário, quando o mínimo é de 15cm, a barra de apoio lateral foi instalada inclinada sendo a altura menor de 0,61m e a maior de 0,84m, diferente do que estabelece a norma técnica: altura para os dois lados de 0,75m (ver Figura 10a e 10b).

Nos dois condomínios o *lavatório* é do tipo “coluna”, o certo seria instalar um lavatório sem coluna para permitir maior área de aproximação do cadeirante. Sobre os *acessórios* no Condomínio 1 não há nenhum instalado, nem papeleira, tampouco saboneteira e no

Condomínio 2 estão todos instalados a uma altura superior do que 1,20m, máximo estipulado na NBR 9050. Os *pisos dos sanitários* dos dois condomínios são lisos e as *torneiras* são de girar manuais, quando o ideal seria de alavanca com sensor eletrônico. Sintetizando, o Condomínio 1 atendeu a 11 itens (ou 50%) do protocolo sobre a acessibilidade nos sanitários e o Condomínio 2 atendeu a 16 itens (ou 61,54%).
