A QUALIDADE AMBIENTAL NO INTERIOR DO EDIFÍCIO DA FACULDADE DE ARQUITETURA DA UFJF

RESUMO

Este artigo objetiva apresentar os resultados de uma pesquisa que teve por finalidade o levantamento sistematizado das diversas barreiras existentes no espaço físico do edifício da Faculdade de Arquitetura e Urbanismo da Universidade Federal de Juiz de Fora à luz das interfaces entre os campos da Arquitetura, Design e Ergonomia do Ambiente Construído. Na pesquisa foi utilizada a metodologia da Intervenção Ergonomizadora proposta por Moraes e Mont'Alvão (2007), contemplando-se as etapas de Apreciação e Diagnose, culminando na apresentação de um quadro de sugestões de melhorias direcionado à equipe responsável pelo projeto de reforma do edifício que está em andamento.

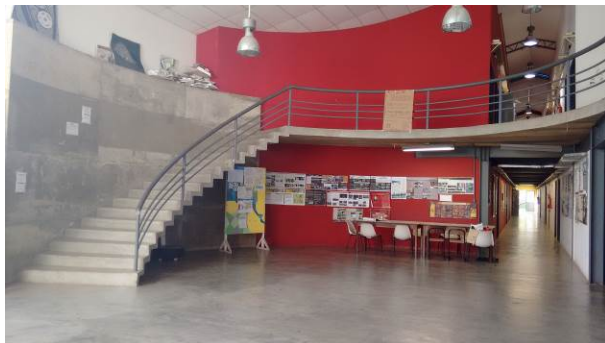
Figura 4 - Escada. Fonte: Dos autores, 2014.

O principal acesso ao pavimento superior se dá por meio de uma escada monumental, localizada no amplo saguão do edifício (Figura 4), embora haja uma rampa com inclinação de oito por cento na parte externa da edificação (Figura 5).

Uso
Problemas levantados	Ausência de sinalização tátil de alerta no início e no término da escada e da rampa, bem como de sistema de iluminação de emergência e de sistema de sinalização para abandono do local.	-	Ausência de equipamento eletromecânico de circulação vertical. Escada em forma curva, com piso escorregadio.	Corrimãos somente em um lado da escada. Corrimãos da escada e da rampa sem prolongamento mínimo e sem extremidades recurvadas antes do seu início. Altura inadequada do guarda-corpo.
Situação de Acessibilidade		-	Existe o local para implantação de elevador ou plataforma, entretanto há ausência de tal equipamento. Escada com piso escorregadio.	Risco de acidente
Solução Proposta	Instalar nos degrau sinalização visual na borda do piso, em cor contrastante com a do acabamento, medindo entre 0,02 m e 0,03 m de largura. Instalar sinalização tátil de alerta, perpendicular ao sentido de deslocamento, no início e término da escada e rampa, em cor contrastante com a do piso, com largura entre 0,25 m a 0,60 m, afastada de 0,32 m no máximo do ponto onde ocorre a mudança do plano. Instalação de iluminação de emergência bem como sinalização para abandono do local.	-	Instalação de elevador ou plataforma. Instalação de piso antiderrapante.	Instalação de corrimão no lado da escada que não possui. Adequar os corrimãos laterais, onde estes devem prolongar-se pelo menos 30 cm antes do início e após o término da rampa e da escada. As extremidades dos corrimãos devem ter acabamento recurvado, ser fixadas ou justapostas à parede ou piso, ou ainda ter desenho contínuo, sem protuberâncias. Adequar o guarda-corpo da rampa e da escada a altura de 1,05m.

O terceiro setor analisado foi o das circulações verticais (Tabela 3). Conforme mencionado anteriormente, para a circulação entre os dois pavimentos, o edifício conta como uma escada interna e uma rampa externa. Para a melhoria da qualidade de vida verifica-se a necessidade de instalação de um elevador, uma vez que já há um espaço destinado ao mesmo no edifício. Ainda, algumas medidas poderiam ampliar a segurança e acessibilidade: sinalização tátil, iluminação de emergência, placas indicativas de saídas, adequação dos corrimões e guarda-corpos.

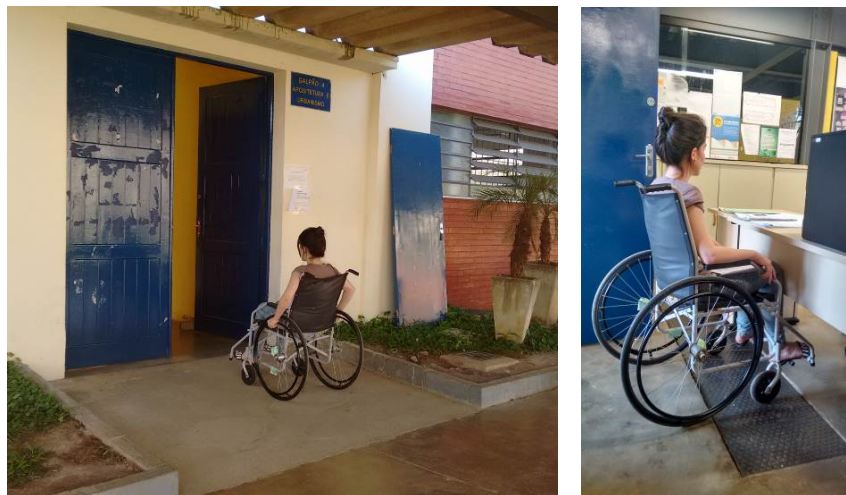
Figura 8 – Registros da coleta de dados durante a vivência dos pesquisadores. Fonte: Dos autores, 2014.

Esta etapa teve como objetivo os pesquisadores passarem pela experiência análoga da mobilidade reduzida e/ou da pessoa com deficiência, tornando-os mais atentos para os problemas ainda não identificados ou, até mesmo, ratificando aqueles encontrados na primeira fase de coleta de dados (figura 8).
