AUDITORIA TÉCNICA PARA AVALIAÇÃO DE CAMINHABILIDADE

TECHNICAL AUDIT TO EVALUATE WALKABILITY

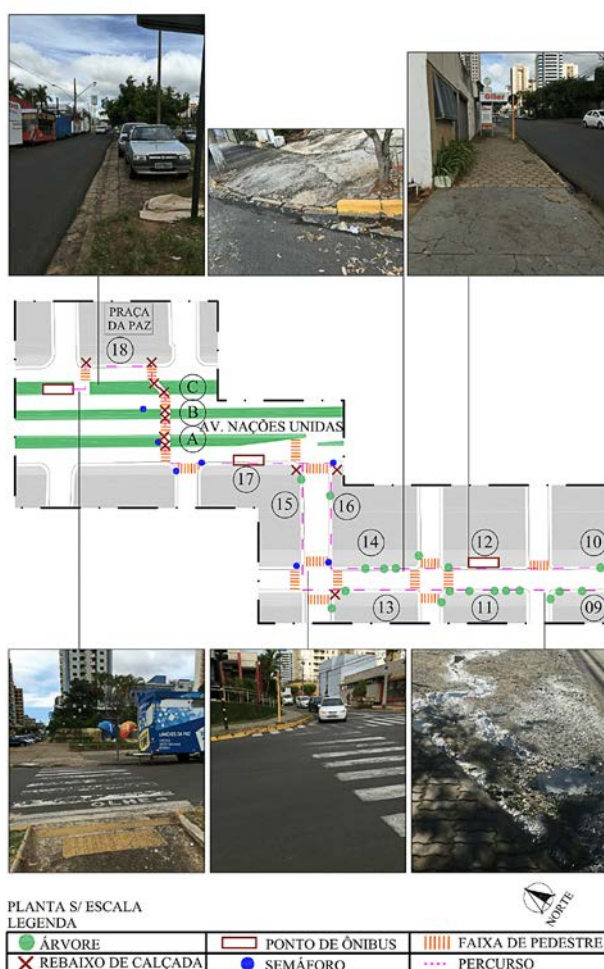
Figura 2 - Parte 01 do mapa elaborado a partir de levantamento em campo do percurso analisado

Na Figura 2, primeira parte do mapa, observa-se que ao sair do ponto de ônibus da Av. Nações Unidas, é preciso atravessar para a Praça da Paz

(face de quadra 18), pois não há calçadas para os pedestres ao longo da avenida, o que leva muitos usuários a andarem pelo canteiro lateral ou mesmo na própria rua, para reduzir a distância e tempo de deslocamento. Além disso, algumas faixas de pedestre estão descoloridas, há ausência de rebaixos de calçada ao longo do percurso e buracos no leito carroçável, o que dificulta o acesso de pessoas com mobilidade reduzida.

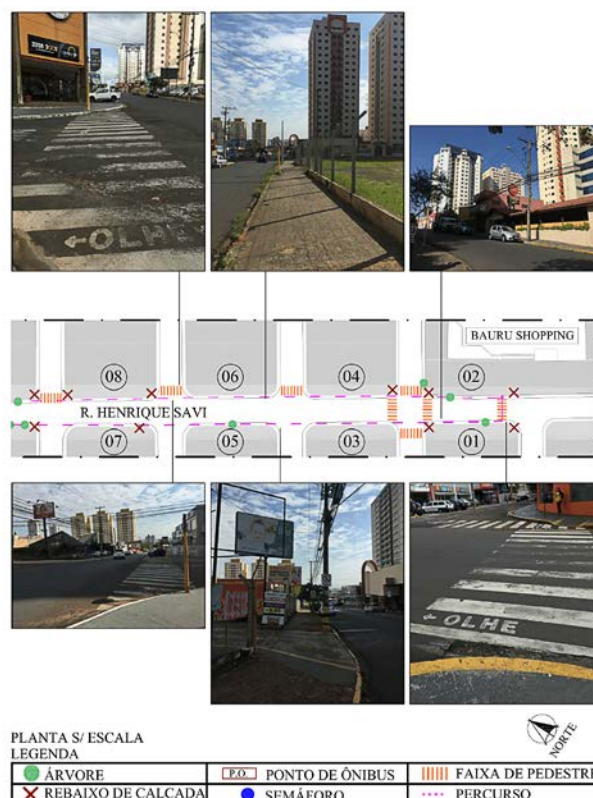
Figura 3 - Parte 02 do mapa elaborado a partir de levantamento em campo do percurso analisado

Na Figura 3, continuação do mapa anterior, observa-se a má conservação das calçadas de terrenos baldios e do estacionamento dentro do lote. Já as calçadas em frente aos comércios possuem melhor qualidade. Na Rua Henrique Savi

há uma quantidade menor de rebaixos de calçada e faixas de pedestre do que na Av. Nações Unidas e seu entorno; nas proximidades do Bauru Shopping, os pequenos comércios e serviços estão mais concentrados, refletindo na melhoria da condição do piso das calçadas, do leito carroçável e presença de faixas de pedestre.
