ACESSIBILIDADE EM EDIFÍCIOS PÚBLICOS: ESTUDO DE CASO - INSTITUTO DE EDUCAÇÃO FÍSICA E ESPORTES NO CAMPUS DO PICI - UFC

RESUMO

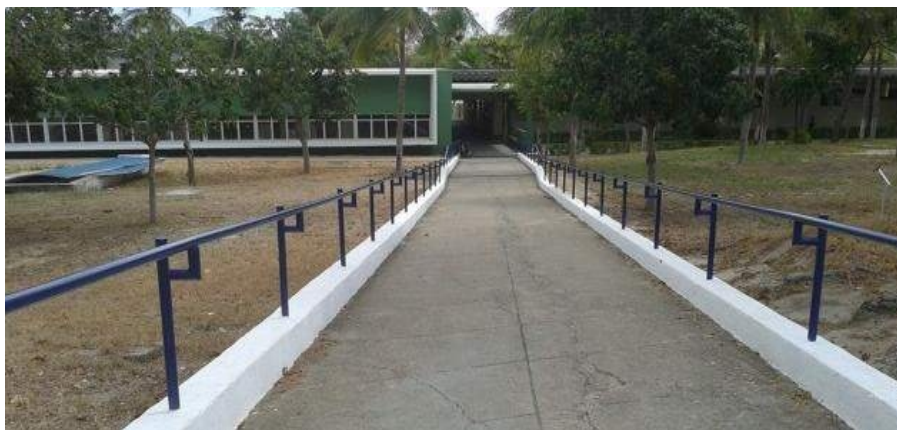
Figura 2 – Rampa de acesso principal ao bloco administrativo do IEFES

A entrada principal para o complexo edificado, que concentra o setor administrativo e permite a distribuição para as diversas áreas educativas do IEFES, apresenta vagas reservadas para pessoas com deficiência. A rampa de entrada, porém, que acompanha o talude existente no terreno, está fora dos padrões indicados na NBR 9050/2004, com inclinação elevada, superior à máxima exigida de 8,33%. A altura do corrimão apresenta uma pequena diferença na altura (apresentando 90cm de altura, e não os 92cm definidos pela norma) e não foi executada a barra inferior do corrimão, fato enfatizado pelo instrutor que acompanhou a visita, que a falta deste elemento representa uma dificuldade para os usuários de cadeira de rodas, principalmente por ser a única rampa de acesso ao complexo edificado (vide figura 2).

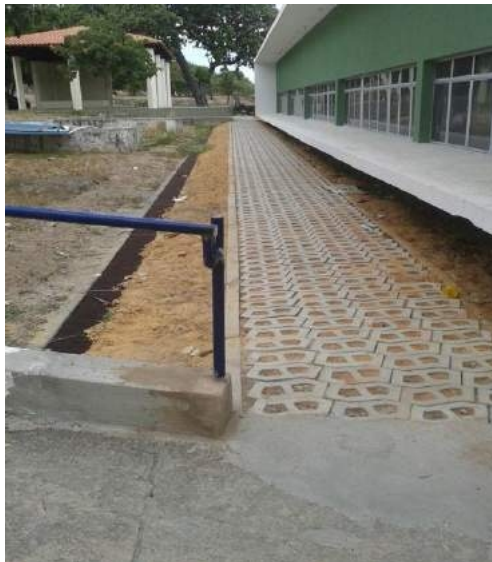
Figura 3 – Acesso à área recreativa

Os problemas de acesso são recorrentes: foi identificada falta de integração das partes pela ausência de rampas adequadas à norma e passagens de nível com pavimentação adequada. Algumas edificações foram consideradas inacessíveis, como a área de recreação coberta (vide figura 3) que além de apresentar como revestimento de piso o bloco de concreto vazado intertravado, apresenta grandes desníveis no acesso.

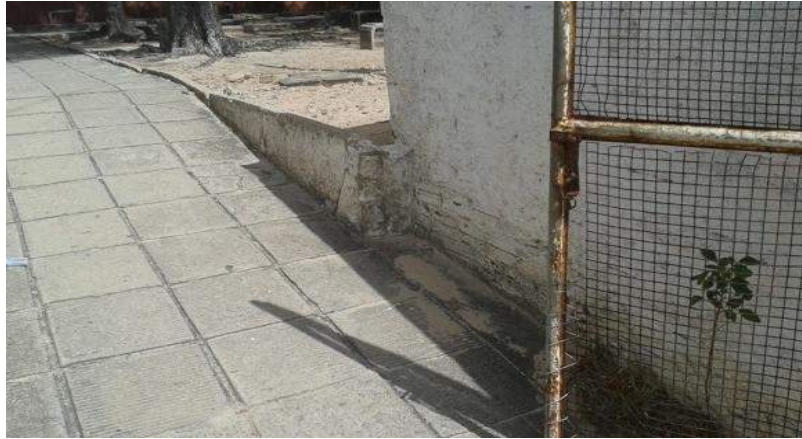
Figura 6 – Rampa de acesso à pista de corrida

Outros espaços e equipamentos apresentam soluções inadequadas de acessibilidade. Dentre estes, constam: a pista de corrida, com acesso de rampa por um pátio com pavimentação irregular e com inclinação aproximada de 25% sem corrimão duplo nem sinalização (vide figura 6); e a área da piscina.

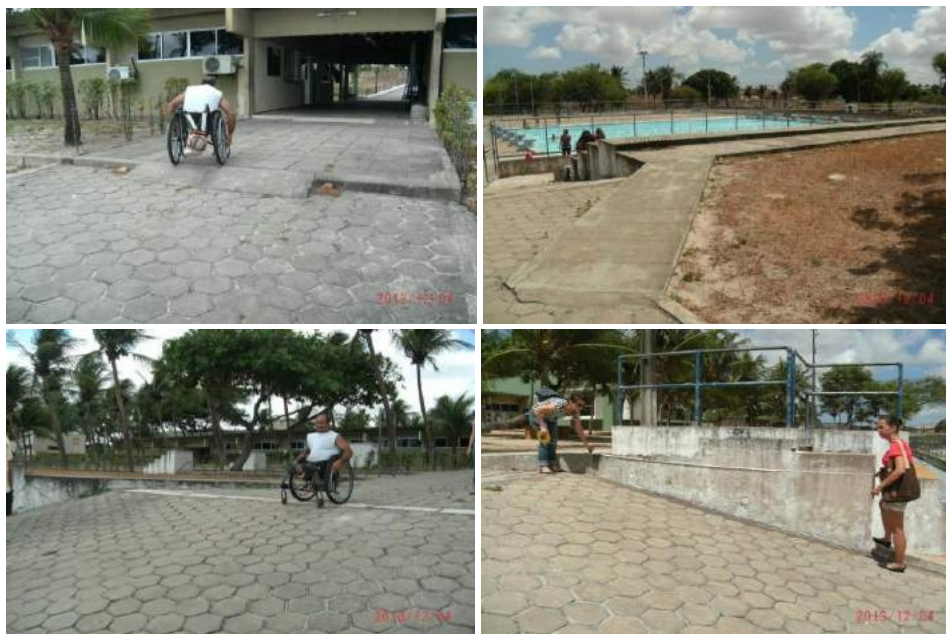
Figura 7 – Acesso ao parque aquático

O acesso à piscina feito pelo paratleta que acompanhou a equipe, mostra a dificuldade de circulação, com pavimentação irregular e vários desníveis, vencidos por pequenas rampas de inclinação de 28%. A rampa final de acesso à piscina também é muito inclinada, com aproximadamente 25,5%, e quase não possui distanciamento em relação ao gradil da piscina, potencializando acidentes (vide figura 7).

Além do acesso dificultado, a área de ducha se encontra com desnível e sem rampa. A transposição do *deck* para piscina se faz somente pela escada vertical, o que, segundo instrutor, causa constrangimento à pessoa com deficiência, sem autonomia total nem parcial. Dada a alta utilização da piscina por usuários de cadeira de rodas, é recomendável a execução de um elemento de transposição ou instalação de um equipamento mecânico de transposição vertical, como indicado no Decreto 5.296/2004.

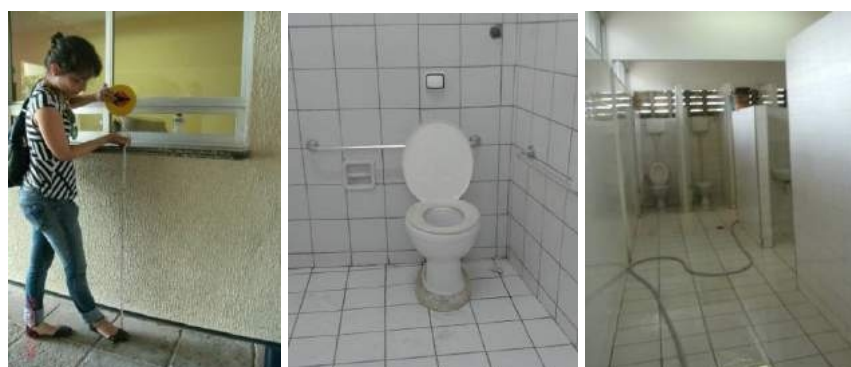
Figura 8 – Secretaria e banheiro do bloco administrativo

O bloco administrativo possui pequenos desníveis em vários pontos, inclusive no acesso às salas administrativas, além de um balcão de atendimento inadequado, com altura elevada. O banheiro, que atende aos usuários da piscina, possui um box sanitário acessível, porém, o acesso é em desnível de 3cm e, considerando sua característica de vestuário, é incompleto, pois não apresenta o banco para banho e a área de transferência para área do chuveiro, ausência de algumas das barras de apoio indicadas na norma para funcionalidade deste espaço e de banco para troca de roupa (vide figura 8).

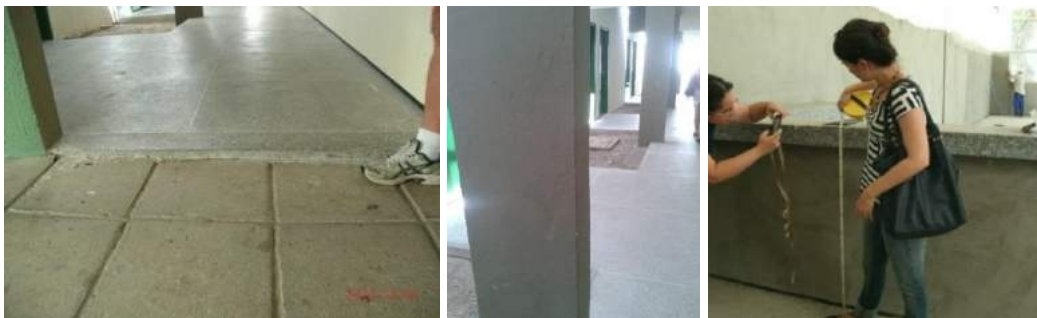
Figura 9 – Bloco em obras

A transição do bloco antigo para o novo bloco, ainda em obra, possui um desnível de 3cm. A circulação que possui diversos vazios com jardim ladeados por pilares de seção retangular, podem causar acidentes para pessoas com deficiência visual ou limitação cognitiva. As portas possuem largura de 80cm, mas não há visores ou barras para abertura. A academia, ainda em processo de acabamento, já possui instalada uma bancada de atendimento, sem área acessível (vide figura 9).

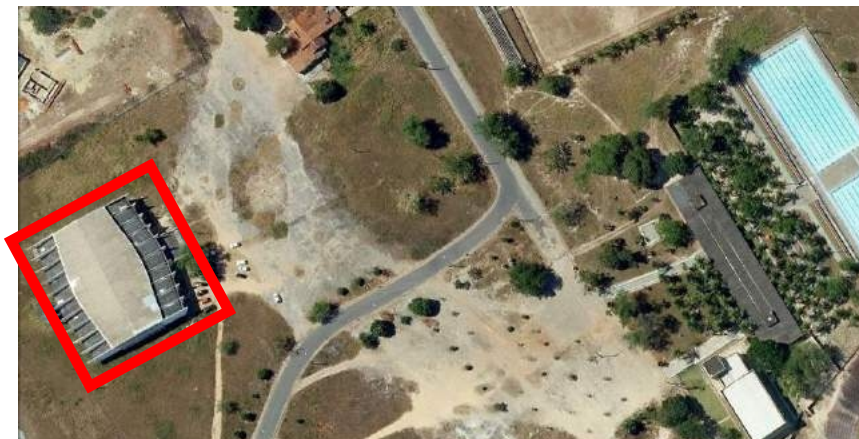
Figura 10 – Localização do ginásio no IEFES

O ginásio é uma edificação isolada no complexo do IEFES, com acesso dificultado pela ausência de pavimentação regular e em nível (vide figuras 10 e 11). O desnível de entrada para o ginásio é vencido por uma rampa inadequada às indicações da norma, sem corrimãos e inclinação superior a 20% (vide figura 12).

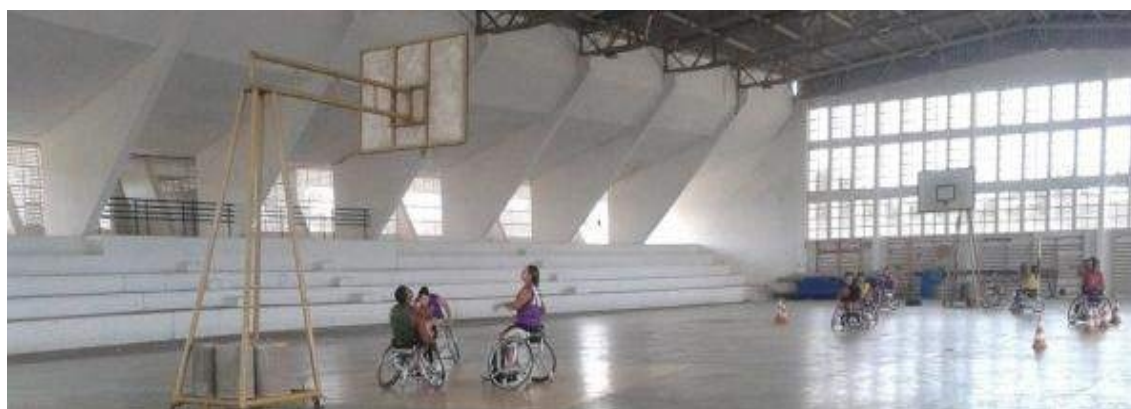
Figura 13 – Quadra e arquibancadas do ginásio

O ginásio não possui arquibancada acessível, além de degraus, não há outro elemento de circulação vertical que possibilite o acesso (vide figura 13). Contrariando, portanto, as indicações do Decreto 5.296/2004, que regula a exigência da reserva de 2% do total de assentos em locais públicos de aglomeração, tais como auditórios, teatros, para usuários de cadeira de rodas, pessoas com mobilidade reduzida e obesos.

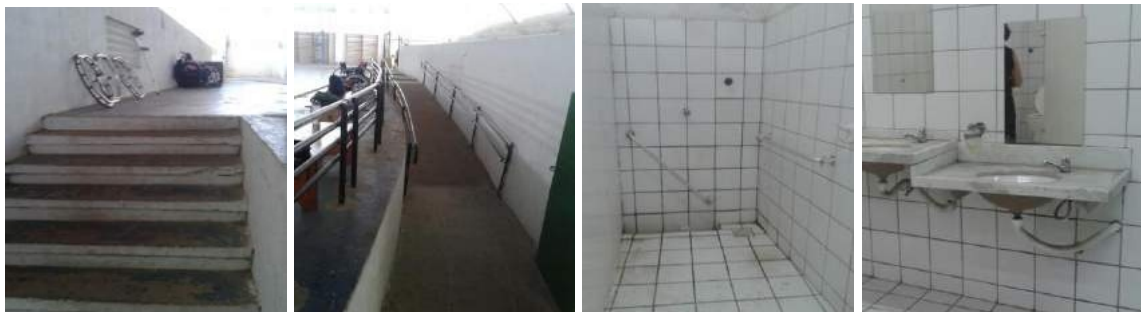
Figura 14 – Acesso aos banheiros e vestiários do ginásio

A área de banheiros e vestiários é semienterrada, em nível inferior ao nível da quadra. O acesso se dá de duas maneiras: por escada, desprovida de corrimão; ou por rampa, esta com inclinação acima da recomendada por norma. O banheiro do ginásio também apresenta elementos em desacordo com a norma. O Box, aparentemente acessível, não possui todas as barras de apoio indicadas, como também banco, nem área de transferência para área do chuveiro. Na bancada da pia, foi contemplada área de aproximação em altura adequada e espelho, porém, a torneira é de rosqueio e não do tipo alavanca (vide figura 14).

Pode-se afirmar que na reforma que ocorreu no ginásio coberto foram executados alguns requisitos de acessibilidade, como rampas, barras de apoio, bancada em altura diferenciada, mas a qualidade do serviço fica comprometida por deixar de lado aspectos importantes dos detalhes, como inclinação correta de rampa, corrimão e sinalização na escada, torneira do tipo alavanca, enfim, são detalhes que fazem a diferença.
