AVALIAÇÃO DA QUALIDADE ESPACIAL NO ENTORNO DE UM EDIFÍCIO RELIGIOSO

RESUMO

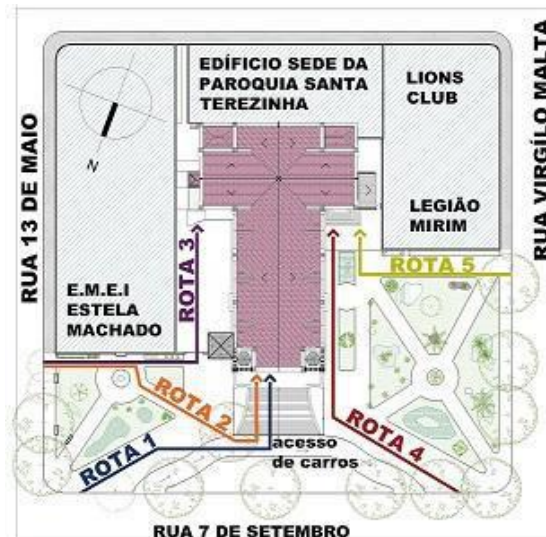
Figura 2 – Definição das rotas para análise da qualidade espacial

A Rota 1 refere-se ao trajeto compreendido pela lateral esquerda até a escadaria da igreja. A Rota 2 também permite o acesso pela lateral esquerda da Igreja, no entanto, o percurso tem início na Rua 13 de Maio, passa em frente da entrada de uma escola de ensino infantil até acessar a escadaria frontal da Igreja.

A Rota 03 tem origem junto a Rota 2, no entanto, os usuários que utilizam este trajeto acessam a igreja pela entrada lateral esquerda. A Rota 4 tem início na lateral direita da quadra da igreja até a entrada lateral direita. Observou-se que esta é a rota mais utilizada pelos usuários. A última rota (Rota 5) é compreendida pelo percurso que tem início na lateral direita da igreja até a porta lateral; esta rota é a de menor fluxo de pessoas.

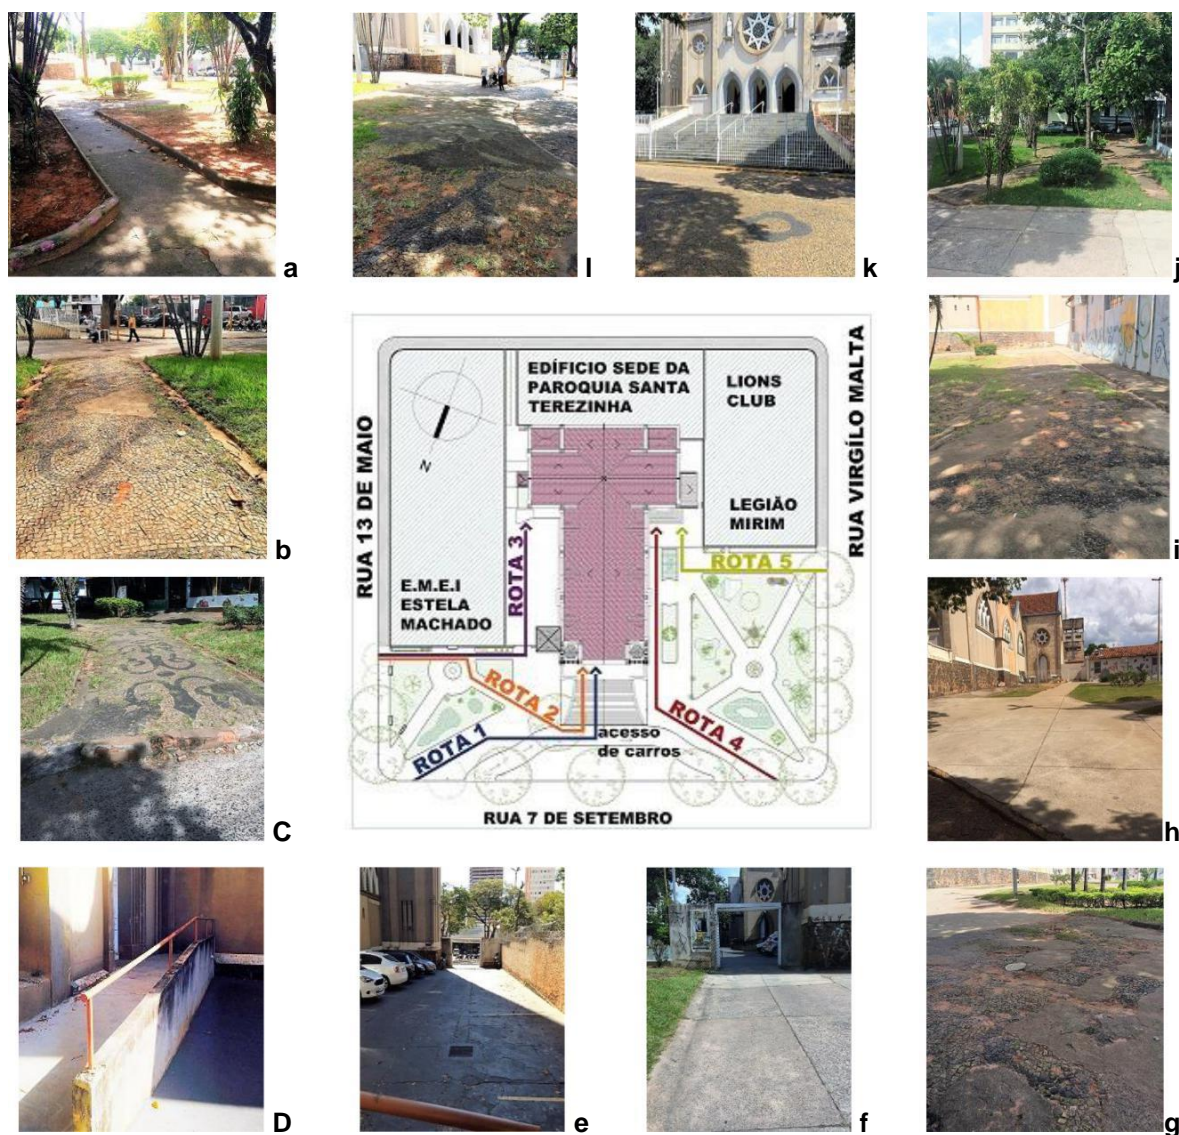
Figura 3 – Mapa com diagnóstico das rotas analisadas

Analisando cada rota individualmente, pode-se observar que na *Rota 1* os principais problemas foram: a falta de um caminho para o pedestre acessar o trajeto compreendido entre a calçada e a escada principal da Igreja; tipo de piso implantado no local: pedra portuguesa. Parte do trajeto analisado está com assentamento do piso irregular, em algumas áreas as pedras estão soltas, Há também falta de manutenção do piso (ver Figura 3k e 3l). Neste percurso o usuário necessariamente precisa atravessar a via de desembarque de passageiros localizada na frente da Igreja (ver Figura 3k). O índice de acessibilidade calculado para esta rota foi de 33%.

Os problemas de acessibilidade espacial encontrados na *Rota 2* foram: trajetos muito estreitos, o que pode comprometer a passagem de um idoso junto com um acompanhante; presença de desníveis no piso causado pela falta de manutenção ou a falta de mão de obra especializada no assentamento das pedras portuguesas, o que pode dificultar o acesso de pessoas com mobilidade reduzida (ver Figuras 3a, 3b e 3c). Diante dos problemas encontrados o índice de acessibilidade encontrado foi de 17%.

Uma parte do trajeto da *Rota 3* sobrepõe-se a Rota 2. Na análise deste percurso mostrou que 33% dos elementos analisados contribuem para a acessibilidade do local. Dentre os problemas destacam-se: a falta de manutenção do piso (ver Figura 3j); a presença de desnível e inclinação, este último deve-se a presença de uma rampa para acesso ao interior da Igreja cuja inclinação está muito acima da recomendação da NBR 9050 (ver Figura 3d).

A *Rota 4* é o percurso mais acessado pelos usuários da Igreja Santa Terezinha. Seus caminhos são mais acessíveis se comparado as demais rotas, pois este espaço foi reformado; seu piso é de concreto, a largura do passeio é maior, a inclinação é suave e não possui desníveis em toda a sua extensão, o que resultou em um índice de acessibilidade de 67%. Os únicos problemas encontrados referiram-se a falta de manutenção e nivelamento do piso (ver Figura 3g).

Assim como a Rota anterior, a *Rota 5* também oferece um dos melhores índices de acessibilidade, 67%. A largura do passeio atende a NBR 9050, possui desnível e inclinação do piso suave. O piso é de concreto rústico, o que o torna antiderrapante; ele encontra-se regular, precisando somente de poucas manutenções (ver Figura 3i).

Através da aplicação da técnica de vistoria técnica constatou-se que existem muitos problemas em relação ao espaço da Praça Rodrigues de Abreu, que poderiam ser resolvidos facilmente, com a manutenção dos pisos e adequação de mobiliário urbano. Em relação ao espaço contíguo a igreja, os problemas identificados necessitam de estudos adequados ao local sem descaracterizar o objeto arquitetônico. Já os resultados da aplicação dos questionários evidenciam que, apesar das diversas deficiências, o imenso valor histórico e religioso supera as questões relacionadas as barreiras arquitetônicas. Por isso, não deixam de frequentar o local.
