RETRATO DAS CONDIÇÕES DE ACESSIBILIDADE DOS CAMPI DA UFPB

O diagnóstico da situação de acessibilidade encontrada nos campi, foi obtido a partir do confronto das situações encontradas com a NBR 9050:2004, mas visto que essa norma foi atualizada recentemente, para que a análise não ficasse desatualizada, passamos a observar os parâmetros da NBR 9050:2015.

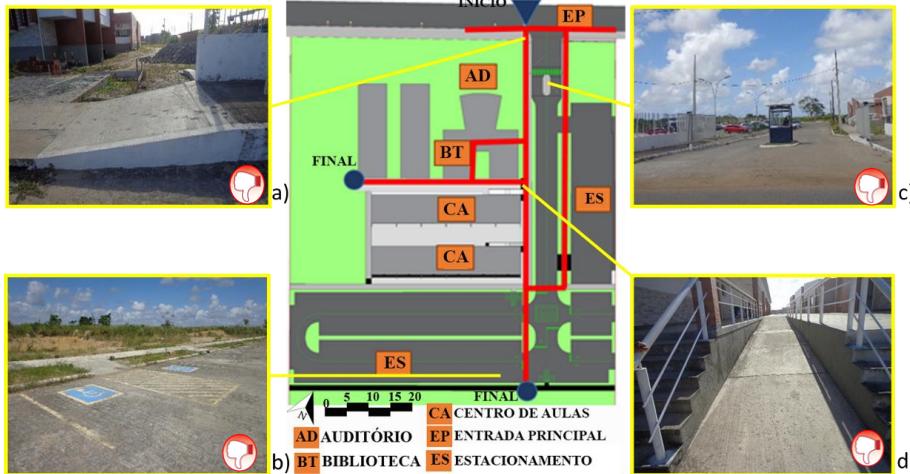
Figura 1 – Planta baixa do Campus I núcleo direito em Santa Rita, com destaque a rampa da entrada principal (b); acesso principal c); rampa acesso aos blocos de aula d).

SITUAÇÃO ENCONTRADA	AVALIAÇÃO
Rampa após o portão a) - Após o portão de entrada para pedestres há a presença de uma rampa que possui 8,97% de inclinação	A NBR 9050/2015 recomenda que a inclinação longitudinal das áreas de circulação exclusivas de pedestres seja no máximo de 8,33%, sendo a situação encontrada passível de adequação.
Estacionamento b) – Há quatro vagas acessíveis sinalizadas e demarcadas com o símbolo internacional de acesso e com as dimensões recomendadas pela norma. Porém, duas encontram-se desconectadas dos blocos de aulas.	Para facilitar o acesso as vagas reservadas, faz-se necessário reposicionar para próximo dos acessos da instituição as duas vagas que estão distantes dos blocos.
Entrada principal c) - A dimensão da calçada do entorno do campus possui 2 metros de largura, piso regular e a ausência de piso tátil de sinalização.	Para tornar-se acessível, a calçada da instituição deve possuir piso tátil de sinalização e alerta para informar e direcional a pessoa com deficiência visual ou com baixa visão.

Rampa de acesso a biblioteca d) - A rampa não possui nenhuma sinalização que indique a presença de uma rampa.	A inserção de sinalização tátil direcional e de alerta é passível de reverter a situação encontrada.

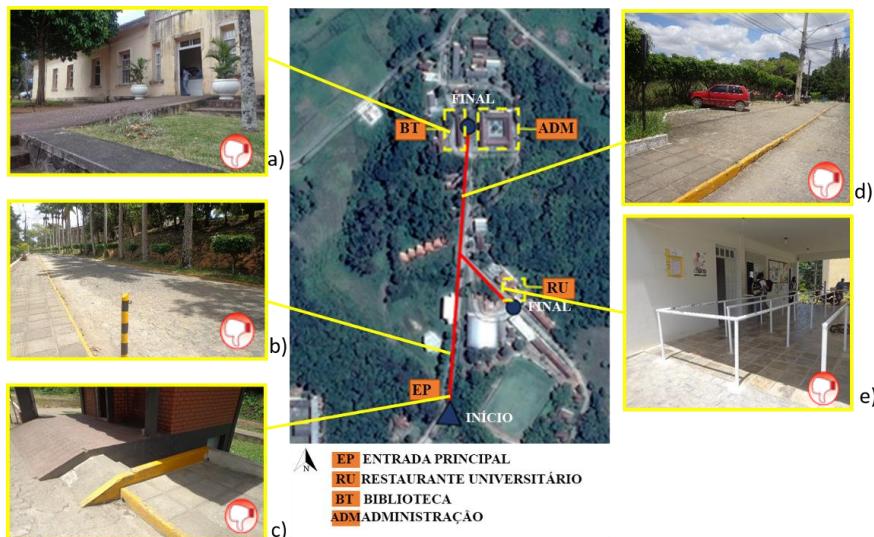
Figura 2 – mapa do Campus II Centro De Ciências Agrárias com destaque para o acesso a biblioteca a); calçada apenas em um lado da via b); desnível logo após a portaria c); estacionamento sem sinalização em cima do passeio d); e acesso ao RU e).

SITUAÇÃO ENCONTRADA	AVALIAÇÃO
Acesso a biblioteca a) - Para chegar na biblioteca é necessário continuar a rota interna iniciada no portão de entrada e enfrentar uma descida íngreme, não existindo faixa elevada ou rebaixamento de calçada no trajeto. Para entrar na edificação, passa-se por rampa com 5,52% de inclinação, atendendo ao que é previsto na NBR 9050.	O terreno íngreme é um empecilho irreversível para quem utiliza a cadeira de roda, mas faz-se necessário a inserção de piso tático direcional e de alerta, bem como calçada elevada.
Passeio em apenas um lado da via b) - Possui superfície irregular, sem piso tático de alerta e direcional ou rebaixamento do meio fio, algo notado em todo o Campus.	Para torná-lo acessível, é necessário a inserção de piso tático direcional e de alerta, além de rebaixar o meio fio.
Rampa após a entrada principal c) - Após o portão da guarita, na calçada o percurso é interrompido pela existência do início da escadaria que dá acesso aos blocos que ficam em outro nível topográfico.	Faz-se necessário deixar o passeio livre de obstáculo e com o piso regular e nivelado.

Estacionamento na calçada d) - Ao longo da calçada surge um estacionamento abruptamente, sem apresentar qualquer tipo de sinalização.	Deve haver um passeio que permita contornar o estacionamento com segurança, sendo preciso também inserir sinalização direcional e de alerta.
Restaurante universitário e) - Para entrar no RU, é necessário passar por barras que funcionam para	A passagem da cadeira de roda deve ser desobstruída e com largura mínima de

organizar a fila, mas com largura de 0,75m, elas impossibilitando a passagem de usuários de cadeiras de rodas.	0,80m, de acordo com a NBR 9050/2015
---	--------------------------------------

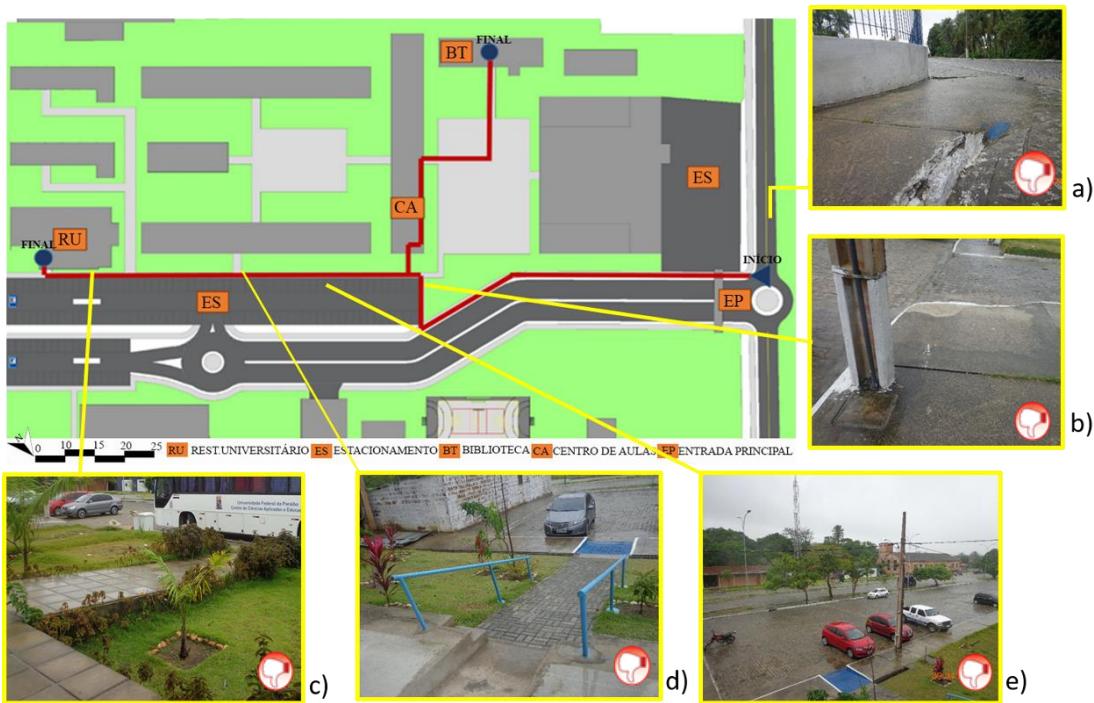
Figura 3: Planta baixa do Campus IV com destaque Calçada da entrada principal (a); poste locado na faixa de serviço, ausência de rampa (b); rampa do restaurante universitário (c); acesso centro de vivencia (d); e estacionamento. (e)

SITUAÇÃO ENCONTRADA	AVALIAÇÃO
Entrada principal a) – A circulação externa apresenta um rebaixamento no meio fio, mas encontra-se desalinhada, sem sinalização e sem as dimensões estabelecidas pela NBR 9050, além do piso apresentar superfície irregular.	Faz-se necessário adequar a calçada rebaixada ao que é recomendado pela NBR 9050/ 2015 e dotá-la de sinalização e piso tátil direcional e de alerta.
Ausência de rampas b). No percurso há vários trechos que não possuem rampas para vencer os desniveis das calçadas elevadas.	Faz-se necessário dotar o passeio com piso regular e sem obstáculos, como espaçamento mínimo de 1,20m.
Rampa em frente ao restaurante c) - Em frente ao restaurante, há uma rampa com 13,56% de inclinação, superior ao estabelecido pela NBR 9050, além de apresentar um piso com superfície trepidante.	A NBR 9050/2015 recomenda inclinação de rampa com no máximo 8,33% de inclinação, além de possuir uma superfície regular.

Rampa de acesso ao centro de vivencias d) - Pela área de vivência acessa-se o bloco que funciona como salas de aulas e ambientes para os professores, mas é necessário passar por uma rampa com 14,16% de inclinação e corrimão mal dimensionado, ambos não correspondendo ao previsto na NBR 9050	É possível adequar a rampa para deixa-la com inclinação de 8,33% e inserir um corrimão que obedeça a altura de 0,92m determinado pela norma.
Estacionamento e) - O estacionamento e os blocos das edificações ficam em local plano e possuem dimensões distintas, fora das medidas determinadas pela norma em alguns casos, enquanto nos estacionamentos não foram encontradas vagas exclusivas para pessoas com deficiência	De acordo com a NBR 9050/2015, devem ser reservadas vagas para pessoas idosas e com deficiência próximo as entradas e devidamente sinalizadas.

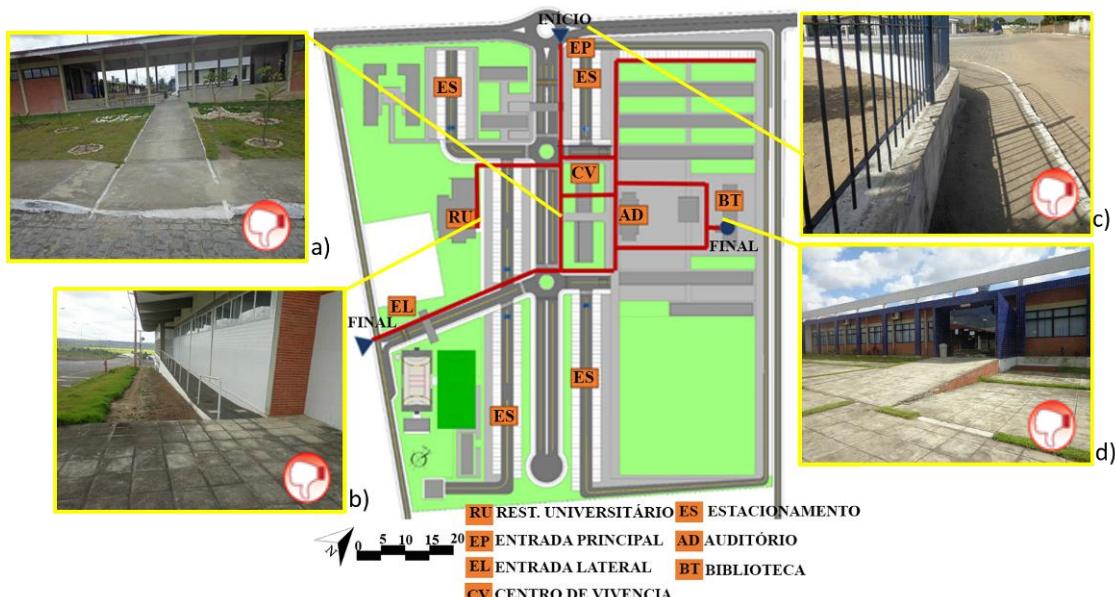
Figura 4 – Planta baixa do Centro De Ciências Aplicadas e Educação com destaque para acesso ao Centro de Vivencias a); acesso ao RU b); calçada de acesso ao Campus c); e acesso à biblioteca d).

SITUAÇÃO ENCONTRADA	AVALIAÇÃO
Rampa de acesso ao centro de vivencia a) - Um dos trajetos possíveis de serem realizados para acessar a biblioteca é pelo centro de vivencia que possui essa rampa com 4,17m de largura e 10,27% de inclinação.	Pare deixar de acordo com a NBR 9050/2015, a rampa deve ter menos de 8,33%
Acesso ao RU b) - Localizado em uma área isolada do campus, onde a calçada não possui	Faz-se necessário deixar o piso regular para

<p>um piso liso e o seu acesso interno é possível por meio de uma rampa com revestimento de borracha antiderrapante, que tem 1,22m de largura, inclinação de 5,55% e corrimão com 0,89m.</p>	<p>facilitar o percurso do usuário de cadeira de rodas.</p>
<p>Calçada de Acesso ao Campus c). Na circulação externa a entrada foi observada que não há guias rebaixadas, sinalização tátil e a calçada possui 1m de largura</p>	<p>Para tornar acessível a entrada principal da instituição é necessária inserir guia rebaixada, sinalização tátil direcional e de alerta.</p>
<p>Rampa de acesso a biblioteca d). A rampa de acesso a biblioteca possui uma inclinação de 5% dentro dos limites estabelecidos pela NBR 9050, mas o percurso para chegar até ela possui um gramado que entremeia o piso e compromete a regularidade deste em alguns trechos.</p>	<p>O piso não deve ter obstáculos para quem usa cadeira de rodas.</p>

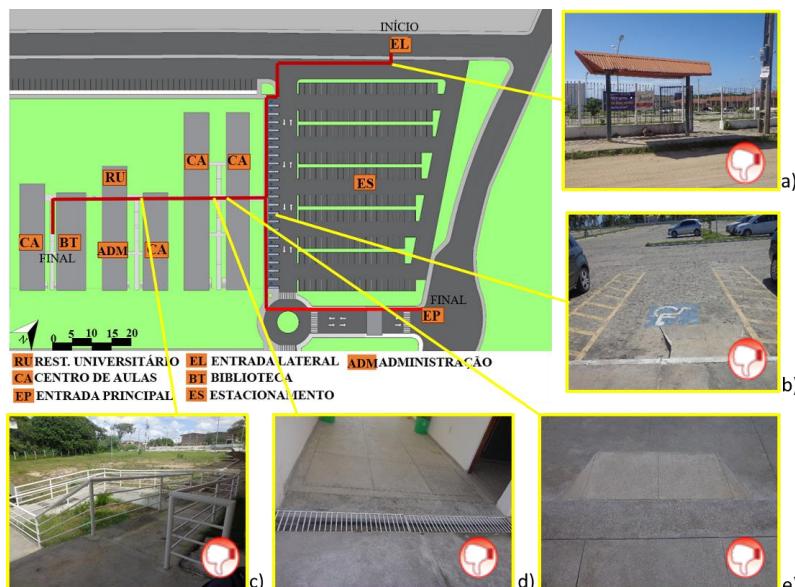
Figura 5 – Planta baixa do Centro de Tecnologia e Desenvolvimento Regional com enfoque para acesso de pedestres a); vaga especial b); rampa de conexão entre os blocos c); grelha corredor dos blocos d); e rampa no corredor dos blocos e).

SITUAÇÃO ENCONTRADA	AVALIAÇÃO
Entrada de pedestres a) - O abrigo de ônibus existente ocupa a faixa livre da calçada, configurando-se uma barreira, embora fique localizado próximo à entrada do Campus destinada para os pedestres.	Deve-se deixar uma faixa livre de barreiras ou obstáculos com no mínimo 0,90m de largura.
Vaga especial b) - A rampa encontra-se deteriorada e a calçada possui uma superfície firme e regular, mas sem continuidade e sem piso tátil direcional ou de alerta.	O piso da calçada e da rampa deve ser regular e dotada de piso tátil direcional e de alerta
Rampa de acesso aos blocos c) - No corredor dos últimos blocos, há um desnível maior vencido por uma escada e na lateral desta uma rampa dividida em três lances e patamares entre eles, o maior problema desta são as diferentes dimensões do corrimão.	A NBR 9050/2015 determina que os corrimãos devem ser uniformes e com altura máxima de 0,92m.

Grelha no corredor entre os blocos d) - A presença grelhas posicionados no sentido incorreto, torna-se obstáculo para cadeirantes e cegos correndo o risco de prender a roda da cadeira ou quebrar a bengala.	A norma determina que as grelhas devem ter vãos com dimensão máxima de 15 mm e instaladas perpendicularmente ao fluxo principal.
Rampa de conexão entre os blocos e) - Entre os blocos há diversos desníveis vencidos por rampas que não se adequam ao previsto pela NBR 9050.	Todas as rampas devem ser adequadas a NBR 9050/2015 que determina a inclinação mínima de 8,33%.
