QUALIDADE AMBIENTAL EM ESPAÇOS LIVRES: UMA AVALIAÇÃO NO CENTRO DE VIVÊNCIA DO CAMPUS I DA UFPB

RESUMO

4. BREVE DIAGNÓSTICO DO CV

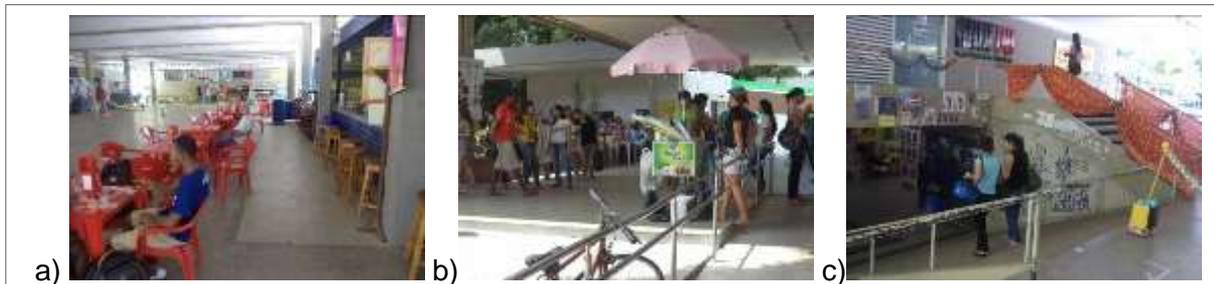
Figura 6 – a) Imagem de mobiliário móvel obstruindo parte da área livre do CV; b) Comércio informal; Lances de escada de acesso do CV.

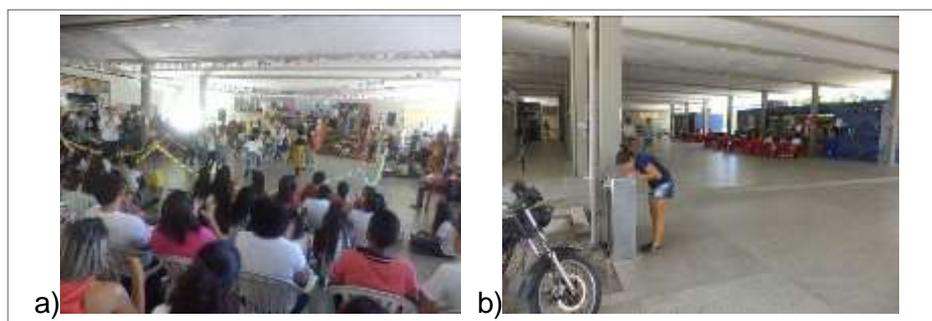
O CV é, em sua maioria, coberto (Figura 7b), o que minimiza a incidência do sol, que foi identificada apenas em poucos trechos (principalmente no início da tarde): área atrás da lanchonete (Figura 7c) e jardim junto aos bancos na entrada do RU.

Figura 7 – a) Imagem do CV no momento de uma apresentação artística; b) Imagem do CV, em sua maioria coberto.

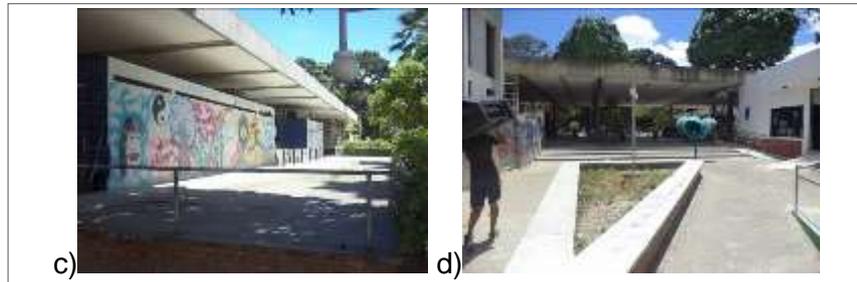
A ventilação, iluminação e a acessibilidade do CV foram comprometidas após a construção de duas edificações (Figura 7d - Codisma do lado esquerdo e Creduni do lado direito), que reduziram um dos acessos ao local.

Figura 7 (continuação) – c) Imagem da área com incidência de sol; d) Imagem de um dos acessos do CV ocupados por novas edificações

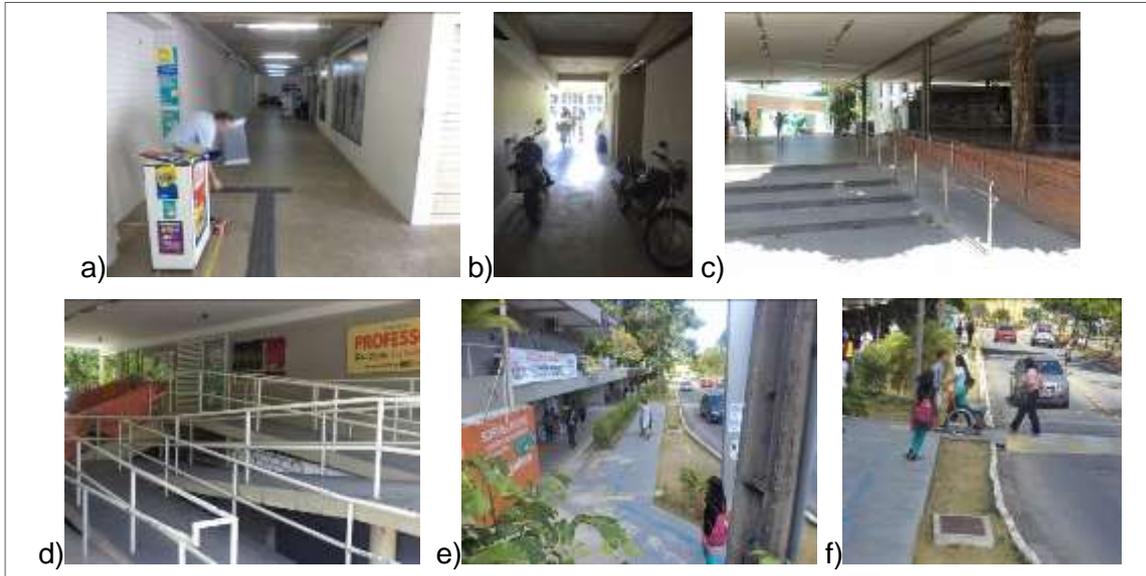
Quanto à ventilação, muitos comerciantes informaram que esta foi reduzida após as novas construções e reformas próximas e no local. Em conversa com o dono do sebo de livros (comércio que hoje se encontra em um corredor voltado para uma parede ‘cega’) (Figura 8a), soube-se que na área, que foi utilizada para a ampliação de uma agência bancária, antes funcionava uma livraria universitária, uma lanchonete e uma área aberta voltada para a APP, mas a agência ocupou todo esse espaço. E o corredor, que era bem ventilado, é hoje ocupado por motocicletas, que utilizam a área para estacionar (Figura 8b).

Especificamente sobre a acessibilidade, o EL tem rampas de acesso com corrimão, para acessar tanto o térreo quanto o primeiro piso (Figuras 8c e 8d) e calçada na área da fachada, que foi contemplada com um trecho de rota acessível (Figura 8e); porém apresenta também desníveis acentuados, falta de sinalização e quebras no piso; fatores que comprometem a mobilidade do usuário. A calçada tanto na fachada frontal, quanto posterior, permitem o acesso a edificações próximas, proporcionando uma continuidade no percurso. Em uma delas (fachada frontal) é necessário atravessar uma via (com faixa de pedestre, mas sem sinal sonoro) para acessar a BC (trecho com rota acessível) (Figura 8f); e na fachada posterior a calçada interliga o CV a Codisma, ao edifício do DCE e a Capela. As calçadas existentes, em especial a frontal, permitem a circulação do usuário, mas registra-se dificuldade na mobilidade do usuário com deficiência, pois muitos circulam pelo campus quase sempre acompanhados, o que foi verificado durante a análise, quando um usuário cadeirante atravessava a via com ajuda de um acompanhante (Figura 8f).

Figura 8 – a) Imagem do corredor onde está localizado o Sebo de Livros; b) Imagem de motos estacionadas no corredor; c) Rampa e escada de acesso ao CV; d) Rampa de acesso ao pavimento superior do CV; e) Rota acessível na calçada frontal do CV; f) Usuário cadeirante atravessando na faixa de pedestre junto ao CV.

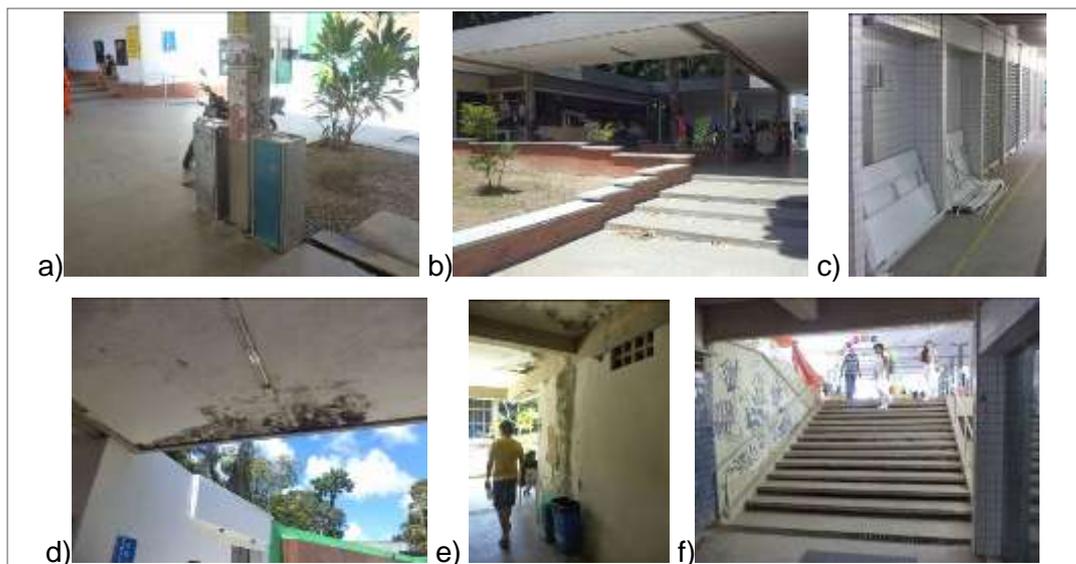
Há mobiliário urbano instalado no EL: diversos bancos fixos, dois bebedouros (com vazamento e bicas quebradas, porém ainda em uso) (Figura 9a); quatro telefones públicos (um junto à lanchonete/restaurante e três no entorno imediato). Porém, este mobiliário não supre a necessidade local, pois são muitas as mesas e cadeiras móveis espalhadas junto às lanchonetes, os bancos fixos também se concentram em um único trecho do EL, deixando o restante da área deficiente de espaços de apoio. Estes bancos, por estarem próximo a uma área descoberta, no início da tarde recebem a incidência direta do sol (Figura 9b), o que impossibilita o uso, visto que a região conta com temperaturas muito altas, principalmente nesse horário. Apesar de no local existir apenas seis lixeiras, sendo três verdes (lixo reciclável) e três azuis (lixo comum) e algumas junto às lanchonetes, sobre a limpeza pode-se dizer que a primeira impressão é regular, pois não se identifica acúmulo de lixo de pequeno porte no EL, que conta com uma equipe de limpeza (que realiza duas varrições diárias, uma manhã e outra a tarde) e comerciantes para mantê-lo. Mas a situação muda quando verificada a área próxima às obras, pois estas tem gerado entulho acumulado no EL (Figura 9c) e seu entorno. A sinalização da área se resumiu a apenas as placas nos pontos comerciais e na ADUF-PB. O principal ponto de referência no EL é o próprio EL ou os serviços que ele agrega, em especial, os que se localizam na fachada do local.

De modo geral, o EL não apresenta boa manutenção, pois fatores negativos foram identificados: restos de cartazes nas paredes e pilares, infiltrações no teto e paredes (Figuras 9d e 9e), teto empoeirado, entulho de obra acumulado, pichações (Figura 9f), luminárias quebradas, além de muitas lâmpadas queimadas.

Figura 9 – Aspectos negativos detectados.

Desse modo, pode-se dizer que o CV apresenta grande potencial de utilização, com uma área considerável de EL e de serviços para a comunidade universitária da UFPB, porém indica-se, além da manutenção nos diversos aspectos citados, um maior rigor no uso do espaço, de modo que o comércio formal ou informal, novas edificações ou a ampliação de outras não venham a descaracterizar a edificação original, reduzindo a ventilação, iluminação, segurança e acesso proporcionado ao usuário, questões essenciais para uma vivência sadia no local. Nesse sentido, um maior cuidado com a ocupação do CV poderia significar uma maior qualidade para o SEL do campus e, sobretudo, mais qualidade de vida para seus usuários.
