ANÁLISE DA ACESSIBILIDADE DA ESCOLA ESTADUAL RIO BRANCO NA CIDADE DE PATOS-PB

RESUMO

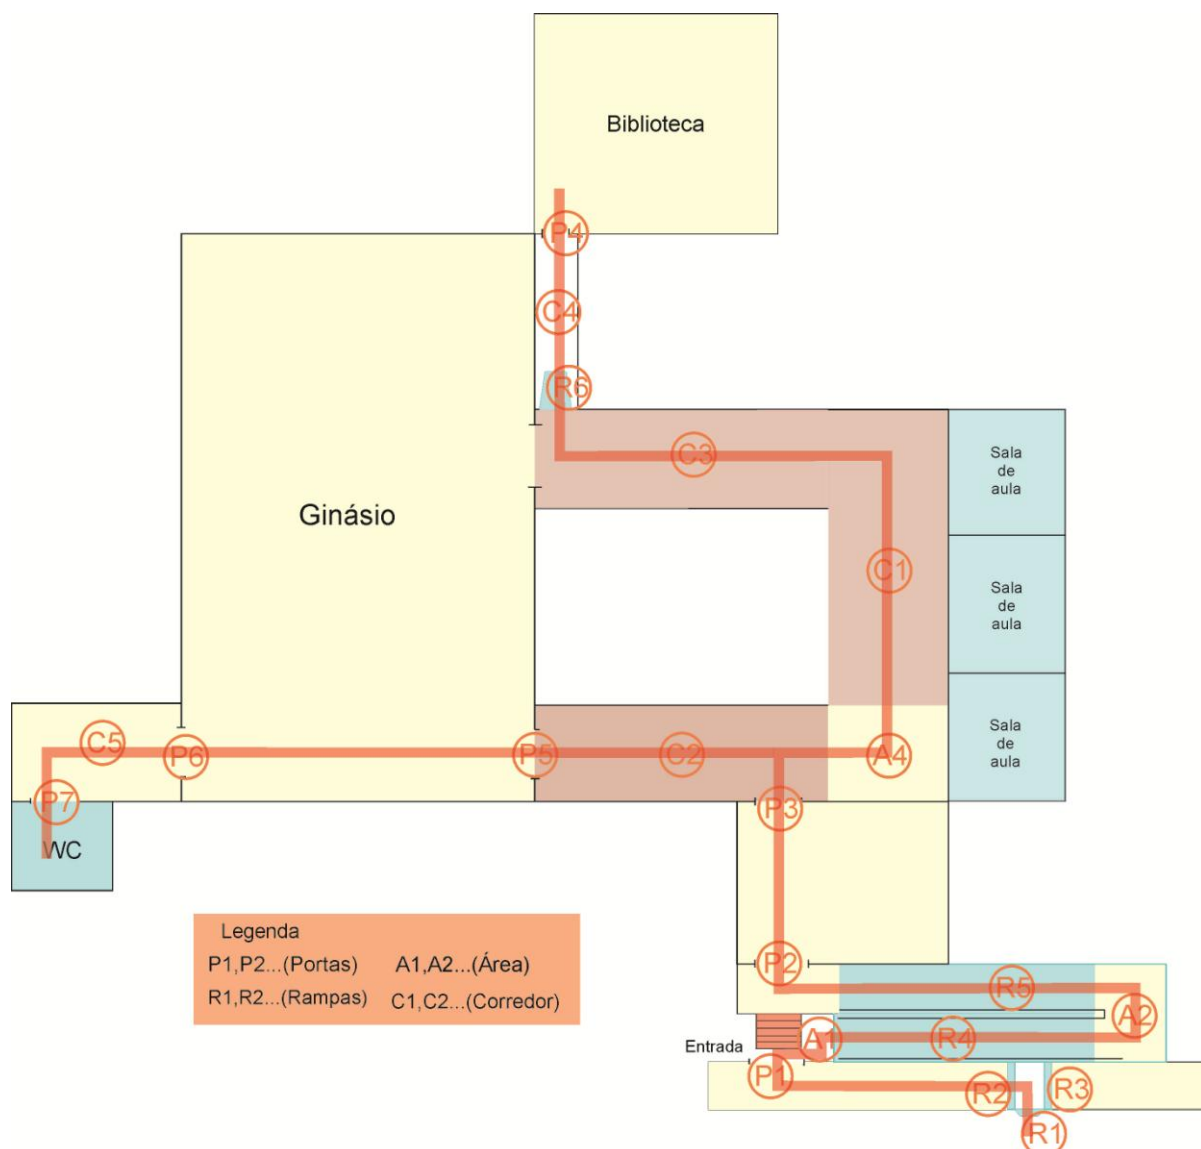
Figura 1 – Rotas analisadas na Escola Rio Branco.

O estudo se deteve à análise de dois trajetos: da calçada, a partir das rampas R1, R2 e R3, que leva a porta de entrada P1 da escola, passando pelas áreas de manobra A1 e A2 e pelas rampas R4 e R5, pela segunda porta de entrada P2, chegando à terceira porta P3, local onde as rotas são divididas, uma delas levando a área A4, aos corredores C1, C3 e C4 e a rampa R6 em direção à porta da biblioteca P4, o trajeto passa pelo corredor C2 que atravessa o ginásio, passa pela porta P6, pela circulação C5, levando a porta do banheiro P7, destinado às pessoas com deficiência conforme mostra a figura 1 a seguir.

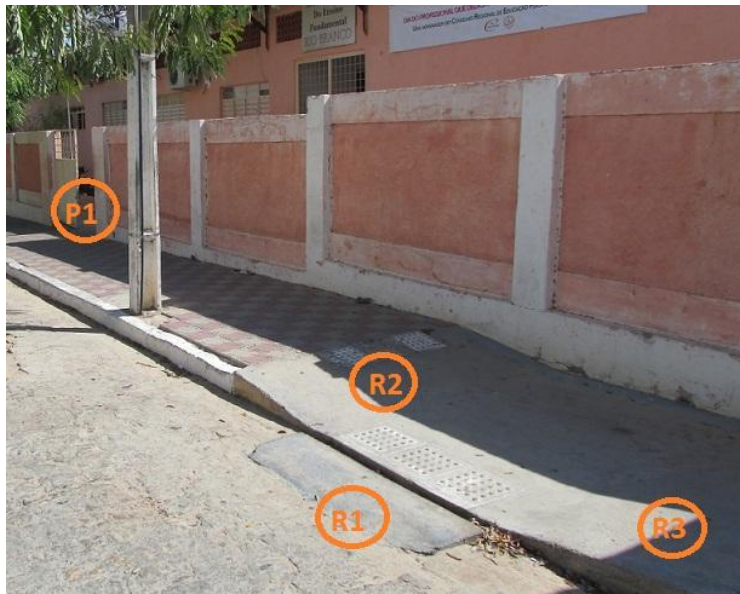
Figura 2 – Rampa de acesso à calçada da escola – Acervo pessoal.

Na figura 2 há um rebaixamento inadequado da calçada, pois o mesmo deveria deixá-la no nível da rua. A rampa R1, que dá acesso à calçada possui altura de 0,05m, largura de 1,30m e comprimento de 0,30m, resultando uma inclinação de 16,6%, quando a inclinação para rampas com altura de até 0,80m deve ser 8,33%, de acordo com a NBR 9050 (ABNT, 2015). Assim, a rampa deveria ter 0,60m de comprimento para atender à norma, sua largura de 1,30m condiz com a NBR citada. Outro erro dessa rampa é a distância de 6 cm da mesma à calçada, quando deveria ser no máximo 1,5 cm, conforme a NBR 9050 (ABNT, 2015)

As rampas R2 e R3 também estão inadequadas quanto às suas inclinações que é de 10,1%, quando deveriam ser 8,33%. Elas têm 0,08m de altura e 0,79m de comprimento, mas para ter a inclinação correta precisariam de 0,96m de comprimento.

A faixa livre da calçada mede 1,87m, suprimindo o que a NBR 9050 (ABNT, 2015) regulamenta que é um passeio de 1,20m.

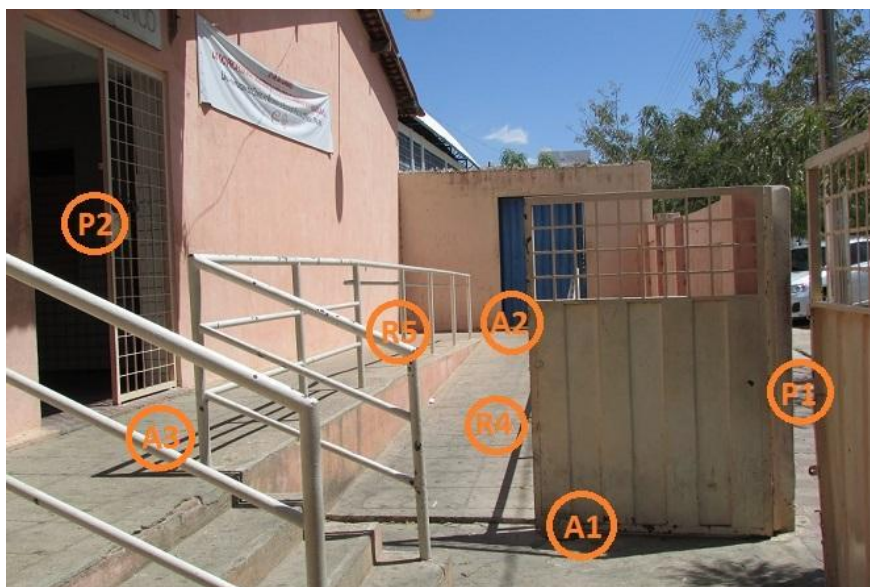
Figura 3 – Portas e rampas de acesso à escola.

Na figura 3 a porta P1 abre dos dois lados totalizando um vão de 2,70m, que atende à NBR 9050 (ABNT, 2015), porém possui fechadura interna inacessível para pessoas no exterior do edifício com altura de 1,13m, quando a norma limita essa altura entre 0,90m e 1,10m.

A área para manobra de 90° A1 tem dimensões de 0,90mx1,20m, não atendendo ao que a NBR 9050 (ABNT, 2015) cobra, que é uma área de 1,20mx1,20m.

No início da rampa R4 há um desnível de 0,04m, que dificulta o acesso. A rampa tem 1,30m de largura, 8,80m de projeção horizontal e 0,30m de altura, resultando em uma inclinação

de 3,4%, menor do que a NBR 9050 (ABNT, 2015) orienta, que é uma inclinação entre 6,25% e 8,33%, portanto está adequada.

A área para manobra de 180° A2 tem dimensões de 2,60mx2,05m, atendendo à norma, que regulamenta 1,50m por 1,20m.

A rampa R5 tem dimensões de 1,30m de largura, 6,60m de projeção horizontal e 0,20m de altura, resultando em uma inclinação de 3,0%, estando adequada de forma análoga à rampa R4.

Tanto a rampa R4 como a R5 possuem corrimão apenas em um dos lados, quando deveriam possuir dos dois lados. Os corrimãos não possuem sinalização tátil, nem extremidades curvas como a NBR 9050 (ABNT, 2015) estabelece. Os corrimãos mais baixos possuem altura de 0,75m, mas de acordo com a norma eles deviam ter altura de 0,70m. Os corrimãos mais altos estão com a altura correta de 92 cm, como a norma orienta.

Já a área para manobra de 90° A3 está incorreta, pois uma de suas dimensões para a manobra é de 0,95m, que é a largura da porta P2 por 1,30m que é a largura do patamar da rampa R5.

A porta P2 tem um desnível de 0,04m que dificulta o acesso ao interior da escola. Foi observado *in loco*, que a largura dela é pequena para o fluxo de pessoas que a utilizam. A altura da porta P2 é de 2,25m, estando adequada, já que a NBR considera adequada a porta com altura mínima de 2,10m. Sua fechadura está incorreta, pois a NBR 9050 (ABNT, 2015) pede o uso de maçanetas de alavanca, para facilitar o acesso a pessoas com deficiência. A altura da fechadura também está inadequada, pois ela está a 1,13m do piso, quando de acordo com a norma, ela devia estar a 1,10m de altura.

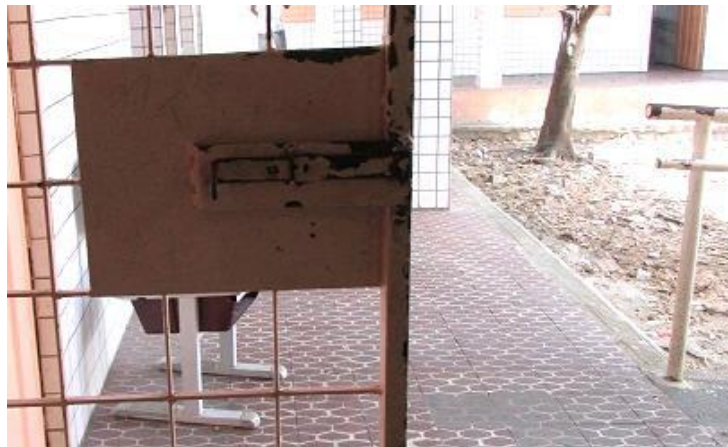
Figura 4 – Fechadura (ferrolho).

A fechadura da figura 4 está presente na grande maioria das portas da Escola Rio Branco. Pela foto pode ser percebido o nível de deterioração da mesma, com ferrugem que a faz emperrar, além de ter uma placa de metal que dificulta o acesso à mesma por um dos lados.

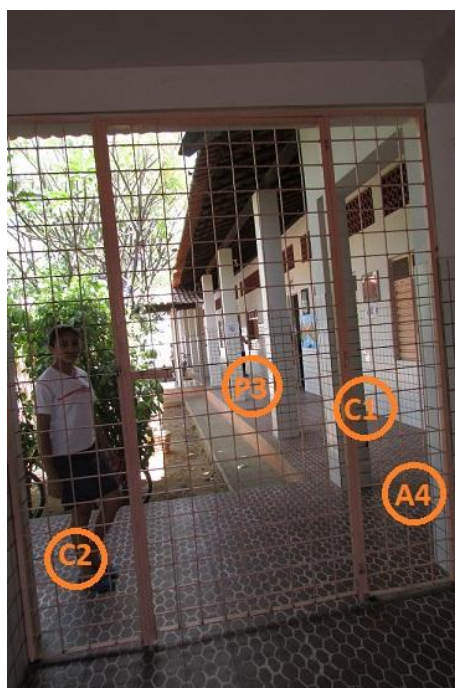
Figura 5 – Porta P3 e áreas de circulação

A porta P3 tem largura de 0,95m, insuficiente para o grande fluxo de pessoas que a usam. Sua altura é de 2,25m. A fechadura está a uma altura de 1,13m do piso, quando a norma exige a altura entre 0,90m e 1,10m, portanto está inadequada. Ela é semelhante à fechadura da figura 5 e possui os problemas já mencionados.

A área para manobra de 90° A4 possui dimensões de 1,35m de largura e de comprimento, estando adequada, porém os corredores C1 e C2 tem largura livre de 1,35m, quando deveriam ter largura de pelo menos 1,50m, como a norma orienta para corredores internos de uso público. Além disso, esse corredor, assim como os outros que serão analisados a seguir, possui desnível em um dos lados e nenhum guarda-corpo ou sinalização tátil para auxiliar a segurança dos usuários.

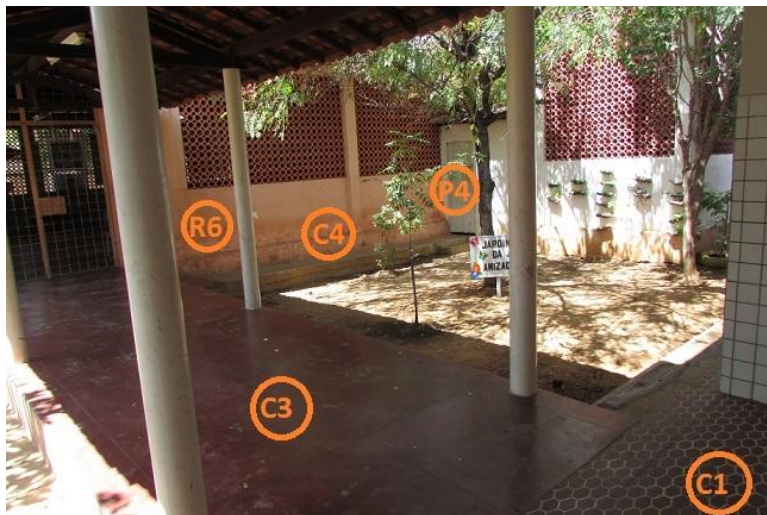
Figura 6 – Áreas de circulação e rampa R6 de acesso à biblioteca P4.

O corredor C3 possui largura de 1,80m, acima dos 1,50m que a NBR normatiza. A área para manobra de 90° formada pelos corredores C1 e C3 é suficiente de acordo com a norma.

Já a rampa R6 tem largura de 0,60m quando de acordo com a NBR 9050 (ABNT, 2015) a largura mínima deve ser de 1,20m. A altura de 0,34m e o comprimento de 1,10m dessa rampa corresponde a uma inclinação de 31%, em desacordo com a norma. Assim, essa rampa precisaria ter comprimento de 4,08m para ficar com inclinação de 8,33%, que é o mínimo admitido pela norma. Portanto, é impraticável o acesso de uma pessoa com deficiência à biblioteca. Não há nenhum tipo de corrimão, sinalização tátil ou visual, o que apresenta um grande risco para os usuários da instituição, já que o piso é escorregadio e elevado, podendo ocasionar quedas.

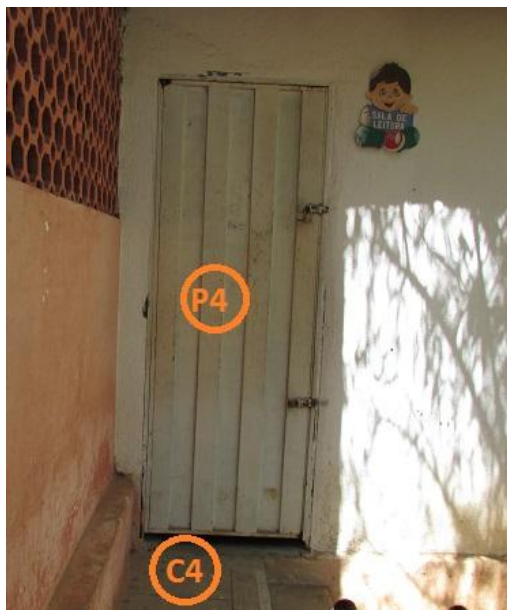
Figura 7 – Corredor C4 e porta da biblioteca P4

O corredor C4 que dá acesso à biblioteca tem apenas 0,60m de largura, portanto está inadequado e torna a biblioteca inacessível.

A porta P4 (Figura 7) possui apenas 0,77m de largura quando o mínimo tolerado pela norma é uma largura de 0,80m, além de um desnível de 3cm na entrada, que torna ainda mais difícil o acesso à sala. A altura é de 2,10m, portanto condiz com o que a norma pede. As fechaduras são totalmente inadequadas, estando a mais baixa a uma altura de 0,63m e a mais alta a uma altura de 1,50m do piso, quando devia haver apenas uma maçaneta de alavanca com altura entre 0,90m e 1,10m, como a NBR 9050 (ABNT, 2015) orienta. A porta não apresenta nenhum tipo de puxador e sinalização.

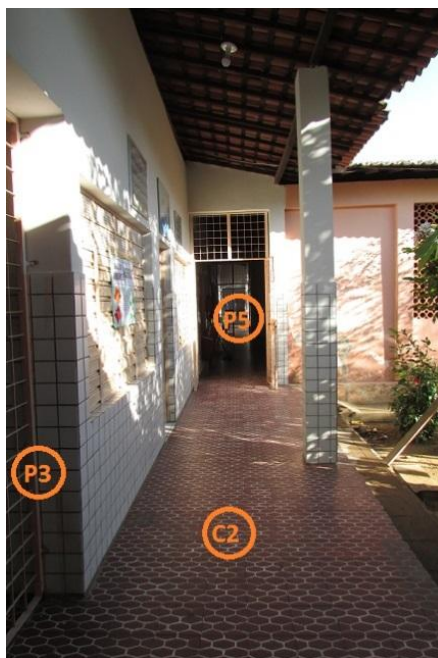
Figura 8 – Corredor C2 e Portas P3 e P5

A porta P5 tem altura de 2,25m e largura total de 1,12m, estando adequada. A fechadura é igual à vista na figura 5, estando em desacordo com o que estabelece a NBR 9050 (ABNT, 2015).

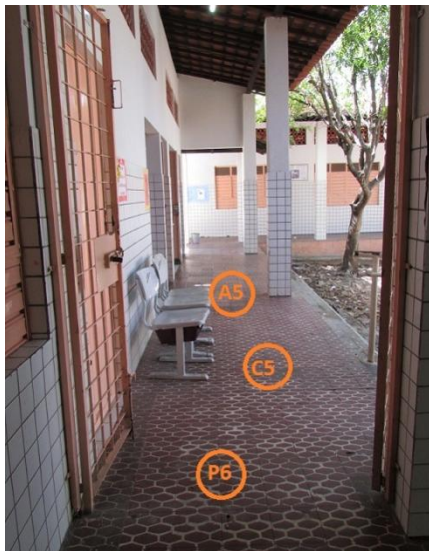
Figura 9 – Porta e corredor no trajeto para o banheiro.

A porta P6 possui dimensões iguais às da porta P5, portanto tem análise equivalente. O corredor C5 também equivale aos corredores C1 e C2, apresentando os mesmos problemas já elencados.

A área para manobra de 90° A5 que fica na entrada para o banheiro, tem dimensões que possibilitam a realização da manobra pelo cadeirante, porém há o problema do grande fluxo no corredor estreito, que pode atrapalhar a entrada ao banheiro.

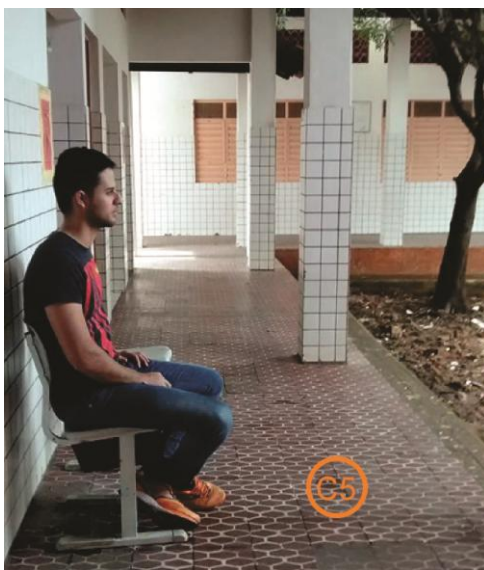
Figura 10 – Corredor C5 com barreiras

No corredor C5 há cadeiras dispostas para funcionários. As cadeiras são removíveis, mas geralmente se encontram neste local, tornando-se barreiras. O corredor possui 1,50m de largura, uma pessoa sentada em uma cadeira ocupa 0,70m, restando apenas um total de 0,80 m de largura. A largura para a passagem da cadeira de rodas esta adequada, porém uma circulação de uso público deveria ter no mínimo 1,50m de largura de acordo com a NBR 9050(ABNT, 2015).

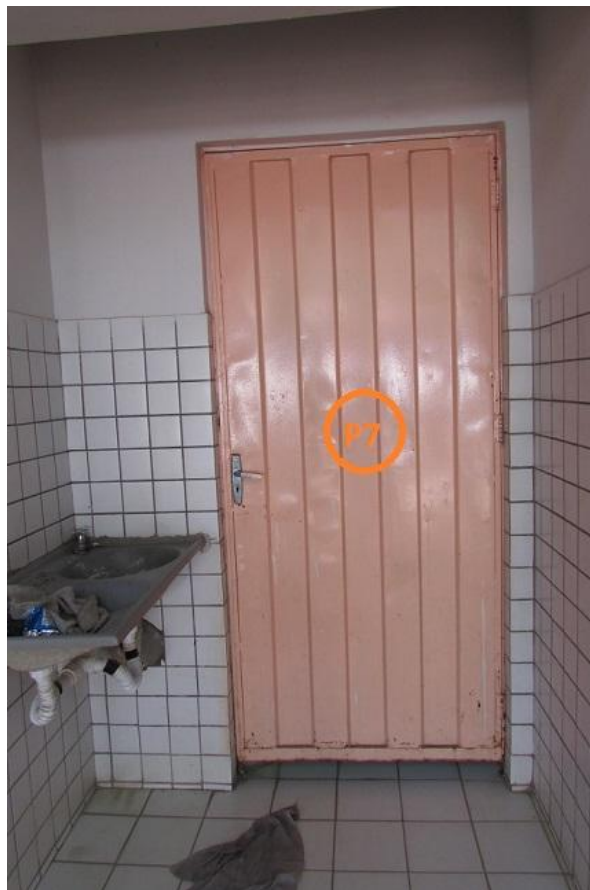
Figura 11– Porta P7 do banheiro para deficientes.

A porta do banheiro acessível P7 possui 2,10m de altura e 0,90m de largura, estando adequada de acordo com a NBR 9050 (ABNT, 2015). A norma especifica que a sinalização para portas de banheiros deve ter contornos fortes, com imagens simples e bem definidas de acordo com padrões internacionais para facilitar a identificação por pessoas com baixa visão ou idosas, por exemplo. Porém, na porta deste banheiro não há nenhum tipo de sinalização indicativa.

O banheiro não possui lavatório em seu interior, tendo apenas um lavatório externo. Este espaço é utilizado como área de serviço e lavanderia da escola.

Essa porta deveria ter revestimento contra impacto até 0,40m de altura, para evitar sua deterioração devido a choques de muletas, andadores, cadeiras de rodas, etc. A porta também necessita de um puxador horizontal a 0,90cm do piso, conforme orientação na norma. A maçaneta de alavanca é a única que está adequada em todo o trajeto analisado.

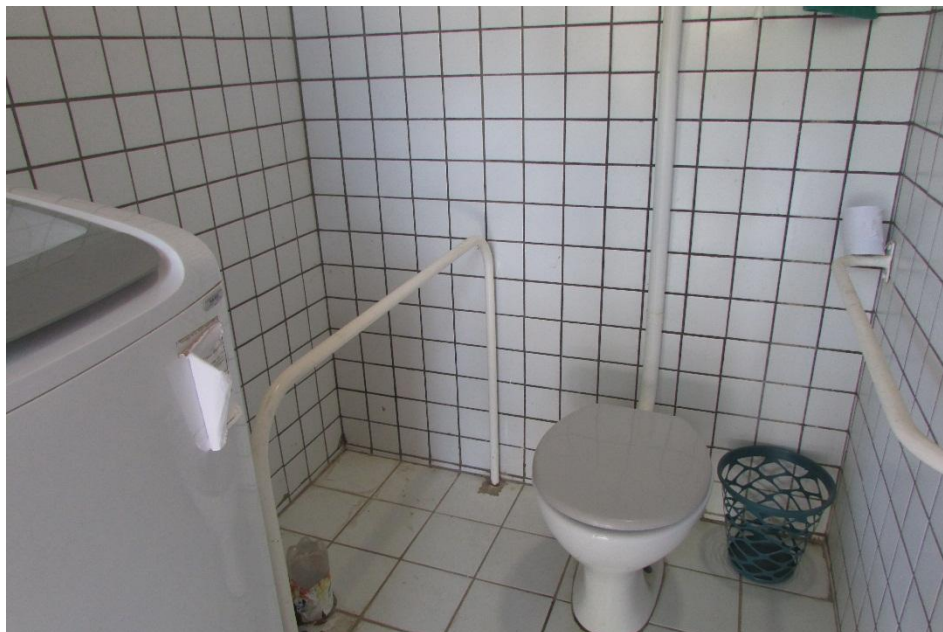
Figura 12 – Banheiro para deficientes.

O banheiro tem 1,50m de largura e 1,80m de comprimento, resultando em uma área de 2,70m², o que seria suficiente para a manobra de 180°, de acordo com a NBR 9050 (ABNT, 2015), porém há uma máquina de lavar instalada dentro do mesmo sobre um patamar de 0,70m de largura por 0,67m de comprimento, totalizando uma área de 0,47m², que ocupa 17% da área do banheiro, tornando-o inadequado para uso de uma pessoa com deficiência, principalmente um cadeirante.

A bacia sanitária possui altura de 0,40m sem o assento, quando a norma considera admissível uma altura entre 0,43m e 0,45m. Além disso, as barras de apoio estão incorretas. Deveria haver três barras: uma horizontal paralela ao vaso sanitário, uma horizontal perpendicular ao vaso e uma vertical acima da horizontal paralela. As barras horizontais devem ter 0,75m de altura, de acordo com a norma, porém estão a 0,80m de altura.

Além dos erros já identificados, deve-se salientar que esse é o único banheiro acessível da escola, que se encontra inadequado para uso de pessoas com deficiência. Esse banheiro tem dimensões destinadas ao uso de adultos, como altura do vaso e altura das barras, no entanto a escola atende principalmente crianças e adolescentes. Logo, deveria haver no mínimo dois banheiros acessíveis, um adulto e um infantil.
