ANÁLISE DAS CONDIÇÕES DE ACESSIBILIDADE ESPACIAL EM SHOPPING CENTER: O CASO DO SHOPPING PELOTAS

Palavras chave: acessibilidade espacial; visita exploratória; passeio acompanhado.

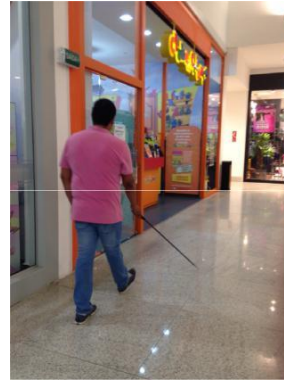
Figura 4: Deslocamento no interior do Shopping.

A sinalização tátil existe somente até a entrada do edifício. A partir deste ponto, não há mais nenhum piso tátil no estabelecimento. Os pesquisadores guiaram o participante para a porta interna e, também, para o interior do Shopping. O interior do estabelecimento não conta com mapa tátil.

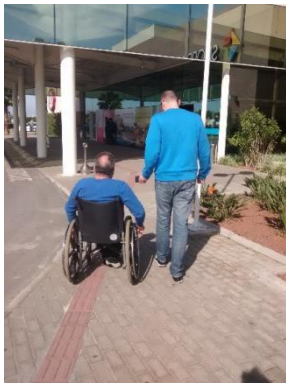
O indivíduo em cadeira de rodas identificou o acesso ao edifício e entrou sem necessitar de auxílio, visto que as rampas possuem inclinação e dimensões adequadas, conforme observado na figura 7.

Figura 7: Entrada do edifício.

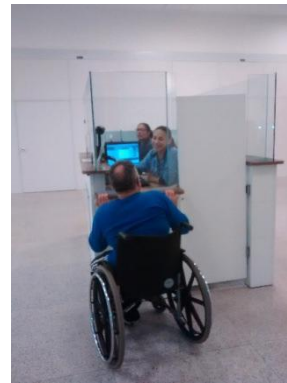
Figura 8: Utilização do guichê de estacionamento.

A próxima atividade prevista – localizar o guichê de estacionamento e caixas eletrônicas foi atingida sem problemas por José². Segundo seu relato, todas as medidas estavam de acordo com a norma e foi possível a utilização dos equipamentos e mobiliários disponíveis neste local. A figura 8 mostra o momento da utilização do guichê.

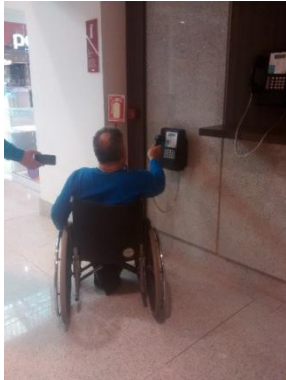
Logo após, o acesso as duas lojas âncoras "X" e "Z" ocorreu sem problema ou barreira durante o percurso. Em relação aos sanitários, antes mesmo de utilizá-los, o participante ressaltou que o correto seria a existência de um banheiro universal, e não um para cada tipo de deficiência, pois, desta forma, seria necessário um banheiro específico para anão e para pessoas que tenham colostomia, por exemplo. Segundo ele, o nível do vaso sanitário deveria ser um pouco mais elevado, sendo um ponto de confronto com a Norma Brasileira de Acessibilidade 9050/2015, que revela que a altura superior deve ser de, no máximo, 0,80m. Quanto ao uso do telefone público, não foi constatado nenhum problema, pois existe um deles que foi instalado em um nível abaixo dos demais, como observado na figura 9.

Figura 9: Utilização do telefone público.

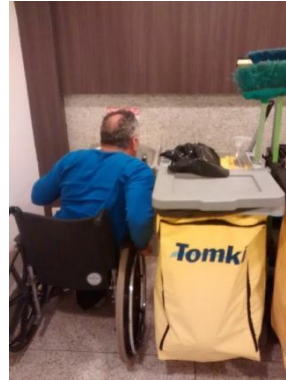
Figura 10: Impedimento de mobilidade.
