## ENTRE O LEGAL E O PERCEBIDO: INACESSIBILIDADE EM HABITAÇÃO DE INTERESSE SOCIAL NA COMUNIDADE TIMBÓ-PB

As políticas de habitação de interesse social (HIS) têm gerado edificações cuja preocupação com o baixo custo. Torna mais crítica nas unidades destinadas às pessoas com deficiência (PcD). Esse artigo avaliou o desempenho funcional de habitações ditas acessíveis da comunidade Timbó localizada em João Pessoa-PB, levantando parâmetros técnicos e a satisfação do usuário com a residência. A partir da avaliação pós-ocupação (APO). Observou-se que a HIS não é de fato acessível, a localização onde foram implantadas as unidades "acessíveis" tem o acesso dificultado, há baixa qualidade dos materiais empregados na construção; e faltam equipamentos auxiliares básicos, como barras de apoio.

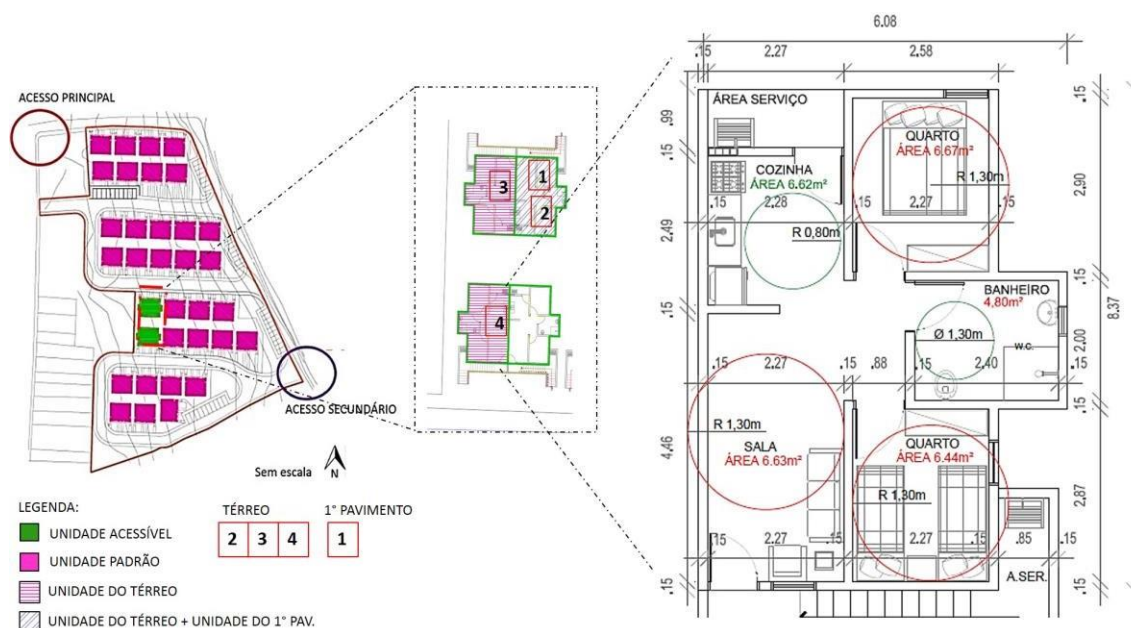
**Figura 1- Esquema gráfico do conjunto habitacional Timbó com característica da topografia, marcação das unidades acessíveis e planta baixa.**

Ao se avaliar a implantação dos blocos com as unidades acessíveis, localizadas no terceiro quarteirão, observa-se que estão distantes do acesso principal da comunidade (marcação em vermelho – figura 01); fato agravado por o terreno apresentar grande desnível, dificultando a acessibilidade. Essa implantação deveria ter sido pensada em pontos mais estratégicos, considerando prioritariamente moradores com deficiência, cuja condição de acesso deve ser facilitada.

Fonte: Obs.: \*Em vermelho: áreas e raio de circunferência abaixo do referencial (Código de Obras, PJMP 2001), adaptado pelos autores.

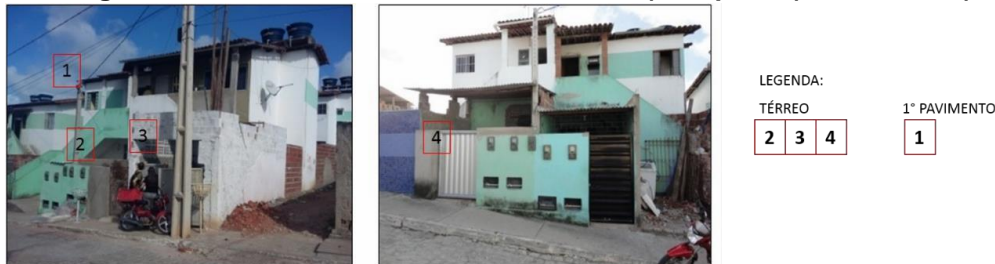
**Figura 2- Fotografias das fachadas das casas 01, 02 e 03 (à esquerda) e a casa 04 (à direita).**

Ao se tratar dos acessos das unidades em estudo (figura 02), as calçadas são obstruídas e apresentam circulação inferior aos 1,20m de largura recomendados na norma de acessibilidade para o ambiente construído (ABNT, 2015). Essa obstrução acontece pela presença do mobiliário urbano, como: postes de iluminação pública e lixeiras instaladas em diferentes trechos nas calçadas, além de motos estacionadas nas calçadas. Esse cenário de irregularidades mostra a importância de dividir a calçada em faixas de serviço e livre circulação de pedestres.

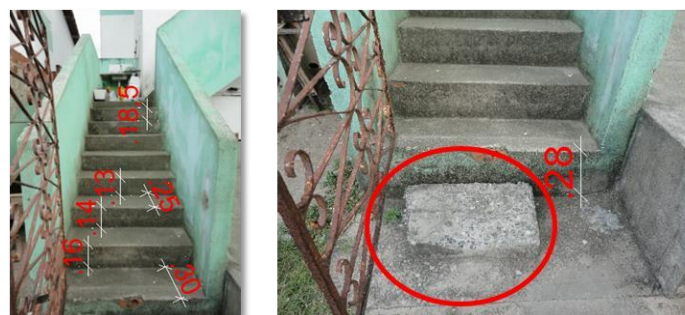
O levantamento da escada de acesso do pavimento superior (casa 01), apontou variações nas dimensões de piso e altura de espelho, o que causa dificuldades para o usuário, que utiliza de arranjos improvisados para facilitar o uso, como a colocação de pedra (marcação em vermelho) para compensar a grande altura do espelho, fora da norma (figura 03). Esse ponto demonstra uma questão básica projetual de inadequação à norma, gerando insegurança e dificuldade de uso, pois cada degrau apresenta uma altura diferenciada. Outro elemento essencial e obrigatório é o corrimão de proteção, que não foi entregue. Sua inexistência faz com que a própria alvenaria seja utilizada como guarda corpo e corrimão.

**Figura 3- Fotografias com apontamentos na escada - (à esquerda) com pisos e espelhos irregulares, (à direita) e pedra usada como degrau.**

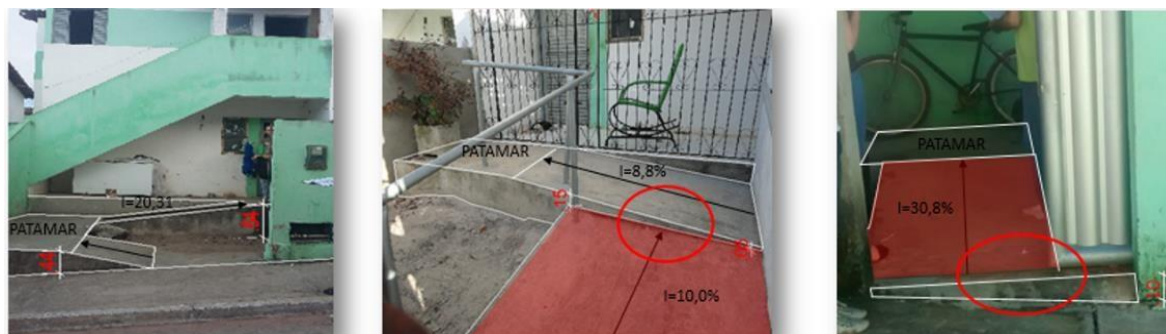
Nas demais casas estudadas (casas 02, 03 e 04), a rampa é o único meio de acesso à edificação, e a rampa da casa 02 foi a única que não foi modificada no período pós-ocupação (figura 4, à esquerda). As que foram reformadas (casa 03 e 04), não foram alteradas por comodidade, estética, melhor localização ou redução de inclinação, mas sim devido ao projeto original não prever que após a ocupação haveria a divisão dos lotes entre as unidades, com a construção dos muros. Com isso obrigou-se a adaptação da rampa em outro sentido, se adequando à área privativa gerada (figura 04), o que resultou em rampas inadequadas com até 30,08% de inclinação.

**Figura 4- Fotografias com apontamentos nas rampas - (à esquerda) inclinação irregular rampa original - casa 2, (centro) reforma da rampa com desnível entre lances - casa 3, (à direita) rampa reformada com portão de correr cortando o trecho inicial – casa 4.**

Perdeu-se com isso o papel de facilitar o deslocamento em diferentes níveis, já que a forma como foi executada apresenta-se como um elemento complicador. Observou-se ainda a instalação de corrimão por conta própria. Isso demonstra a importância de os itens básicos serem contemplados no projeto e execução, não se jogando a responsabilidade desse investimento para os moradores, e ainda mais sendo uma população de baixa renda.

As adaptações realizadas pelos moradores ao longo do uso poderiam ser evitadas, caso o projeto original considerasse aspectos como: o uso diário, a cultura e, principalmente a forma de apropriação dos espaços, inclusive por pessoas com deficiência.

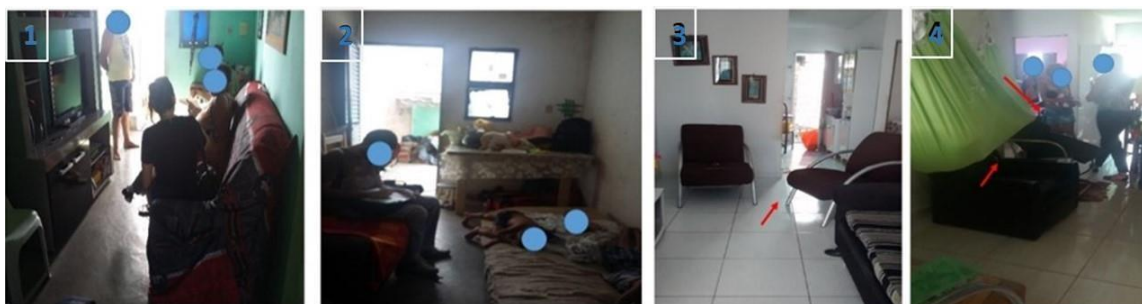
A sala que é o ambiente de maior permanência (Farias, 2015), apresenta como ponto comum entre as unidades estudadas uma grande quantidade de mobiliário, o que dificulta também o acesso. Um caso interessante foi na casa 02 (figura 5 -item 02), na qual colchões são colocados no chão, para visitantes e residentes dormirem no ambiente, o que estreita bastante a circulação. Já na sala da casa 04 (figura 5 - item 4), o local que a PcD mais gosta de permanecer e dormir é numa rede armada entre o mobiliário existente, o local é escolhido devido à instalação da tv e por ser um local de maior interação com a família, porém a permanência neste ambiente acaba sendo limitada devido as restrições de espaço o que se reflete no conforto.

**Figura 5 – Fotografias mostrando diversas inadequações na sala - (1) altura do mobiliário, casa 1; (2) grande quantidade de móveis estreitando a circulação, casa 2; (3) passagem reduzida devido ao local do mobiliário, casa 3; (4) rede entre mobiliário, casa 4.**

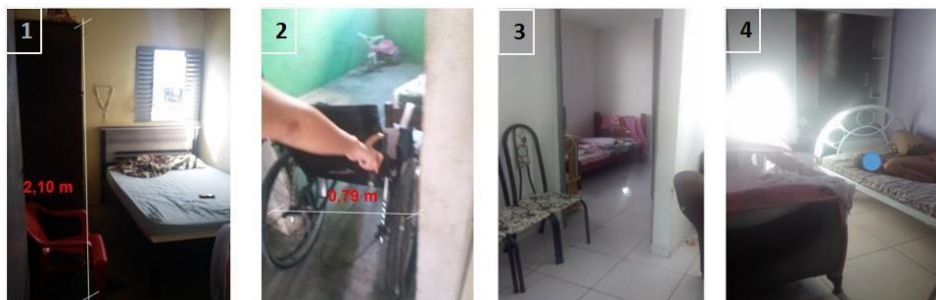
Na análise dos quartos, segundo a NBR 9050 (ABNT, 2015) para pessoas de uso em pé, a altura de alcance confortável deverá ser de 1,40m a 1,55m. Foi verificado que na casa 01 (figura 6 - item 01) o guarda roupa não traz uma altura confortável ao usuário para utilização de forma independente, podendo ocasionar acidentes como quedas e desgaste funcional. Outras situações também foram observadas como, por exemplo, no quarto de uma idosa cadeirante, na casa 02 (figura 6 - item 02), a abertura da porta possibilita a passagem da cadeira de rodas sem dificuldade, porém o giro é dificultado devido à localização da cama e não foi encontrado no ambiente elemento de apoio, como barras junto à cama, o que

facilitaria a transferência para a cadeira de rodas. Nos quartos da casa 03 (figura 6 - item 03) o mobiliário constitui-se como barreira, dificultando o acesso ao ambiente; já na casa 04 (figura 6 - item 4), com mais pessoas na mesma área reduzida, exige-se maiores desdobramentos, como no uso do guarda roupa, cuja localização dificulta a abertura das portas e a própria utilização.

**Figura 6 - Diversas inadequações no quarto - (1) altura do mobiliário inadequada e sem circulação em um dos lados da cama, casa 1; (2) giro da cadeira de rodas dificultado pelo mobiliário, casa 2; (3) presença de mobiliário no acesso, casa 3; (4) dificuldade de abertura e uso do guarda roupa, casa 4.**

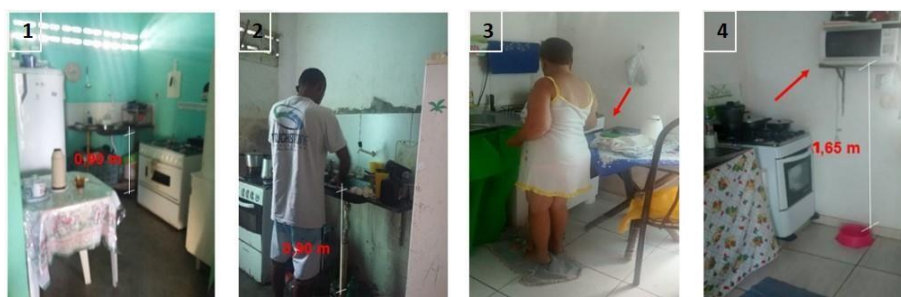
Para a NBR 9050 (ABNT, 2015), na cozinha acessível deve ser garantida a condição de circulação, aproximação e alcance dos utensílios, com altura entre 0,73m e 0,85m; contudo, nas residências estudadas 01 e 02 (figura 7 – item 1 e 2), verifica-se que as bancadas foram instaladas com altura superior (0,90m) ao recomendado na norma; além disso, o ambiente apresenta grande quantidade de mobiliário no pequeno espaço, o que dificulta não só o acesso, mas potencializa o risco de queimaduras e cortes devido ao local agregar diversas funções: preparo, manutenção, cozimento, armazenamento, limpeza, fazer as refeições e convívio social.

Na casa 03 (figura 7 - item 03), a cozinha apresenta perdas em suas funções devido ao espaço e a forma de distribuição do layout, onde a mesa junto ao fogão impossibilita a abertura do forno devido a essa disposição inapropriada. Já na casa 04 (figura 7, item 04), o micro-ondas está numa altura que pode trazer risco de acidentes (1,65m), já que o recomendado é 1,10m a 1,25m (IIDA, 2005). Ao se analisar o layout desse espaço, o usuário adapta e faz diferentes arranjos, mesmo não sendo adequados como ilustram as imagens.

**Figura 7 – Fotografias mostrando diversas inadequações na cozinha - (1) layout comprometido e altura inadequada da bancada, (2) altura da bancada, (3) restrição do uso do fogão, (4) altura do micro-ondas acima do recomendado.**

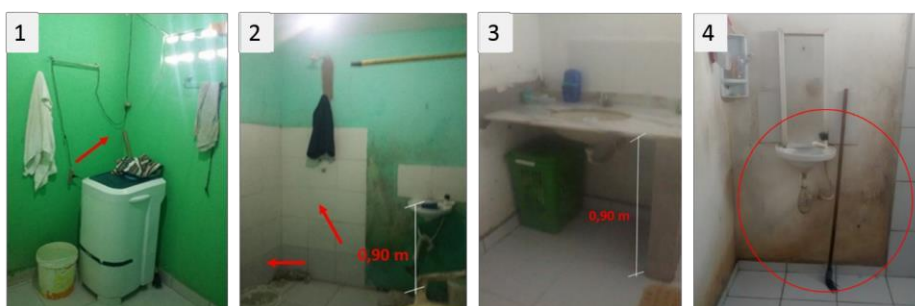
O banheiro é um dos locais onde ocorrem mais acidentes por ter área molhada, situação agravada pelo emprego de piso derrapante (Figura 8). O uso da máquina de lavar no interior do banheiro mostra um uso não pensado, mas necessário por não haver espaço para esse equipamento na área de serviço. Na opinião dos usuários, o banheiro é superdimensionado, por isso é aproveitado também para instalação de uma bancada maior para utilizar como área de serviço (figura 8, item 03). Essa realidade comum mostra a necessidade de se prever esse equipamento já no projeto.

**Figura 8 - Inadequações no banheiro, (1) máquina de lavar, casa 1; (2) altura da bancada e inexistência de barras de apoio, casa 2; (3) instalação de bancada para lavagem de roupa, casa 3; e (4) impermeabilização de parede insuficiente, casa 4.**
