ANÁLISE DE EDIFICAÇÃO PÚBLICA: ESPAÇO CULTURAL JOSÉ LINS DO RÊGO

O objetivo deste trabalho é, com uma profunda investigação sobre o caso, verificar se a edificação pública Espaço Cultural José Lins do Rêgo se encontra em acordo com a NBR 9050/2015 e com as regras de desenho universal e, caso não esteja, propor sugestões – com ilustrações – para a melhoria dessa edificação tão importante para a cidade de João Pessoa/PB, palco de eventos em diversas categorias. Foram realizadas visitas exploratórias para a coleta e produção de dados, em seguida analisados os dados para gerar recomendações de melhorias. O espaço recebeu uma reforma recentemente, mas ainda apresenta falhas que comprometem sua acessibilidade.

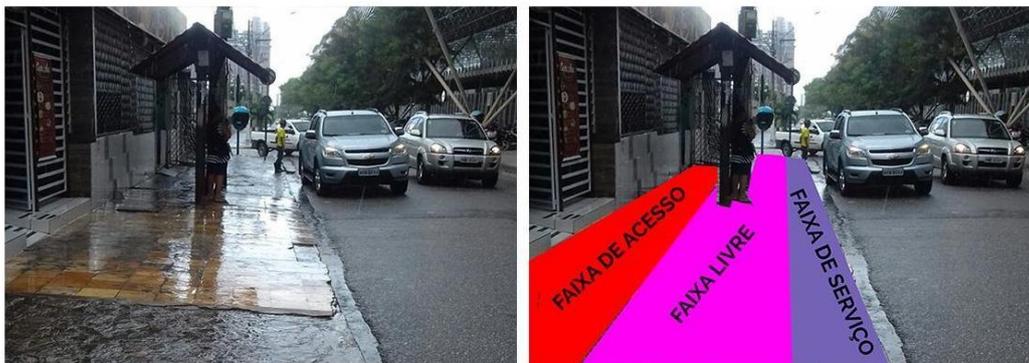
Figura 01 - Vista do Ponto de Ônibus em frente a entrada principal

O percurso estabelecido inicia-se em uma das principais entradas da edificação onde podemos ter acesso direto a Av. Presidente Epitácio Pessoa. Logo, percebe-se que o ponto de ônibus é desconfortável e inacessível, sem assentos e oferecendo pouca proteção contra chuva. A foto analisada diz respeito às três faixas presentes de um passeio e as suas larguras, a faixa de serviço deve ter, no mínimo, 0,70m onde devem estar locados o mobiliário urbano, a faixa livre para a circulação deve ter, no mínimo, 1,20m de largura, a faixa de acesso de passagem pública para o lote com largura de até 2,00m. Notou-se também, que o passeio não possibilita a locomoção de uma pessoa com mobilidade reduzida pelos desníveis provocados pela falta de um padrão nos revestimentos da calçada e pela ausência do piso tátil como indicador de direção (Figura 01).

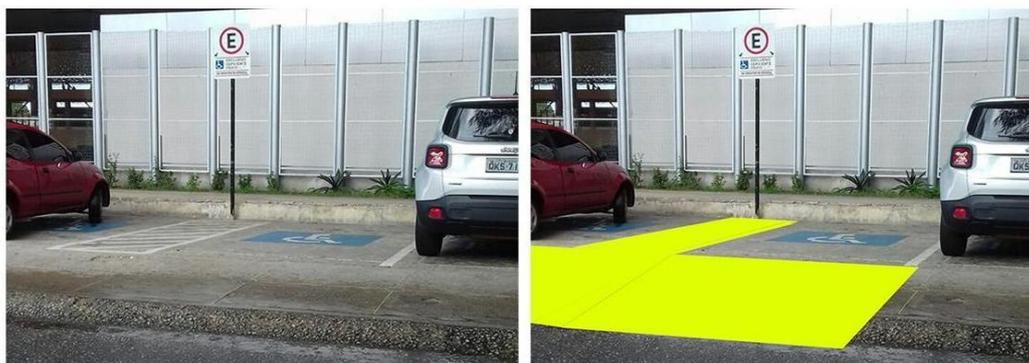
Figura 02 - Vista da vaga de estacionamento para pessoas com deficiência

Como um espaço público de grande porte, que abriga diversas atividades, deve possuir as vagas necessárias para pessoas com deficiência, idosos e gestantes. O Espaço Cultural José Lins do Rêgo oferece essa possibilidade, bem como a rampa de acesso da rua a vaga de estacionamento, a faixa de transferência ao lado da vaga, a faixa de acesso com circulação igual ou superior a 1,20m, que possibilita a passagem de cadeirantes e acompanhantes, com placa de sinalização de acordo com a Norma 9050 (ABNT, 2015) (Figura 02).

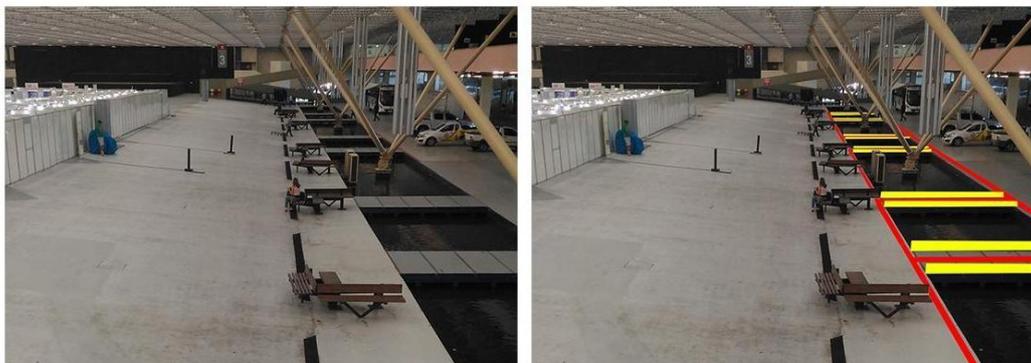
Figura 03 - Vista das passarelas que ligam a entrada a Área de Exposições

Quem entra no Espaço Cultural José Lins do Rêgo, depara-se com passarelas entre espelhos d'água (Figura 03) que levam até a praça de exposição, onde seria necessário um piso tátil e visual para a indicação dos obstáculos da direção (em vermelho). Além disso, para evitar o risco contra quedas ao longo das rotas acessíveis, seria necessária uma proteção, como medida de segurança, com altura de 0,15m (em amarelo). De acordo com a norma 9050 (ABNT, 2015), as juntas de dilatação entre os blocos de concreto estão instalados corretamente, ou seja, no sentido perpendicular ao fluxo principal. Contudo, como estas juntas foram instaladas em um momento posterior – a fim de evitar os vazios entre os blocos que poderiam inviabilizar uma cadeira de rodas, um carrinho de bebê, uma mulher de salto ou um idoso fazendo uso de uma bengala –, as mesmas não foram fixadas no mesmo nível do bloco de concreto, logo foram criados obstáculos desconfortáveis.

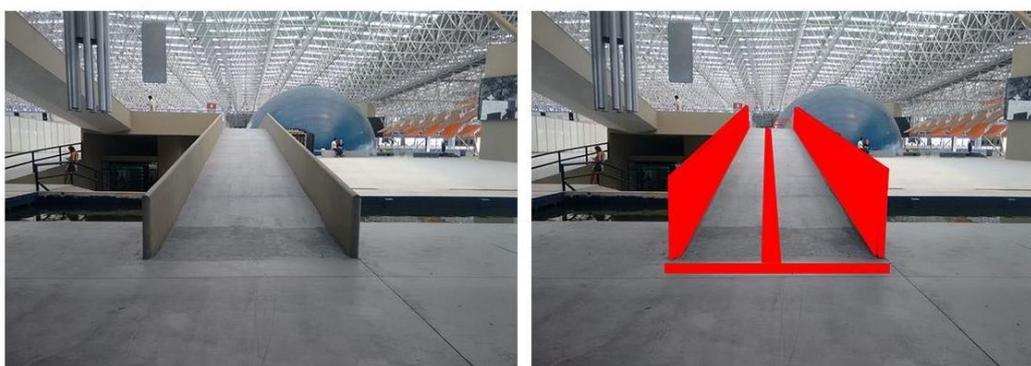
Figura 04 – Rampa de acesso ao mezanino

Dando continuidade ao percurso estabelecido, há impossibilidade de acesso de cadeirantes, de forma autônoma, ao banheiro do subsolo e ao Museu José Lins do Rêgo, devido à grande inclinação da rampa – a rampa em questão apresenta desnível acima de 0,20m e inclinação acima de 8,33%, o que discorda completamente com a NBR 9050 (ABNT, 2015).

O espelho d'água não tem qualquer barreira de acesso, podendo ocorrer acidentes com crianças, pessoas com deficiência e pessoas com mobilidade reduzida, além dos distraídos, necessitando de uma proteção contra queda ao longo das rotas acessíveis.

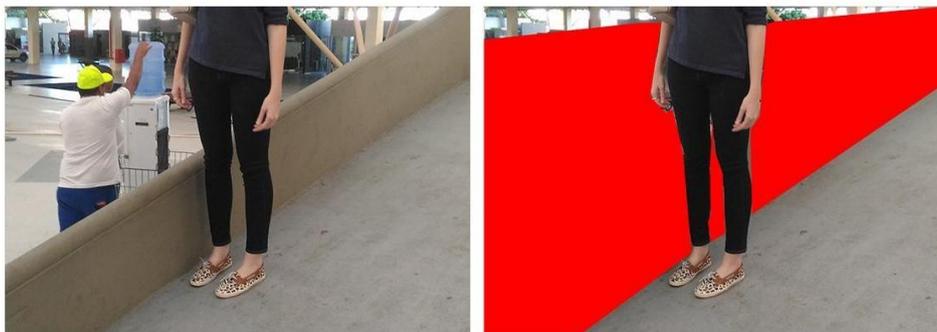
Figura 05 – Guarda-corpo da rampa de acesso ao mezanino.

O guarda-corpo e o corrimão (Figura 05), integrados e em alvenaria, estão com dimensionamento inadequado. Primeiramente, a altura da alvenaria varia de 0,45m até 0,80m, onde o ideal, pela NBR 9050 (ABNT, 2015), é que o corrimão seja instalado em duas alturas, 0,92m e 0,70m do piso, para que seja utilizado por pessoas de diferentes estaturas e por cadeirantes. Quanto ao guarda-corpo, de acordo com a NT 012 (CBMPB, 2015), é que a altura mínima seja de 1,10m. Visto que não há saída de emergência para o andar de

exposições da área superior, as rampas de acesso deveriam ter piso antiderrapante, sinalização e iluminação, de acordo com a NBR 9077 (ABNT, 2001).

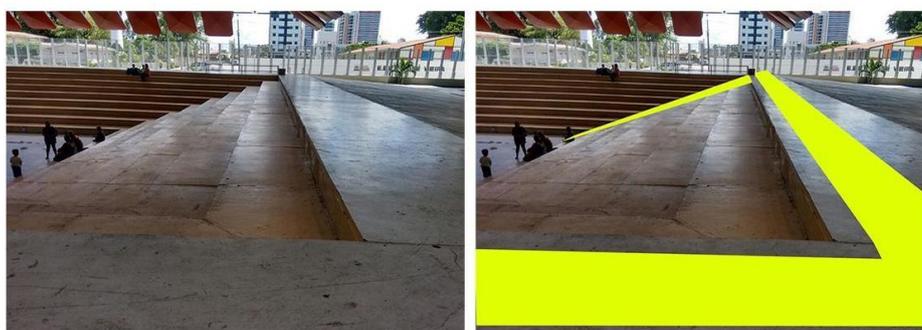
Figura 06 – Teatro de arena sem a presença do piso tátil

Na figura 06, podemos ver degraus contínuos descendo no formato de um quadrado perfeito. Apesar de dar uma sensação de leveza ao projeto, ela não atende a norma adequadamente. Não há sinalização nas bordas da escada/arquibancadas para o anfiteatro, tal qual está disposto no Tópico “Sinalização” da norma 9050 (ABNT, 2015), onde indica a obrigatoriedade da orientação legível para todos, seja ela visual e tátil ou visual e sonora, podendo ocorrer facilmente acidentes com crianças, idosos ou pessoas com deficiência. Em relação aos princípios de desenho universal, conclui-se que, já que este é um ambiente utilizado como circulação vertical e também como assentos, ele informa que o esforço físico deve ser mínimo, no entanto, um cadeirante não teria acesso a esse tipo de espaço. Deve-se ter piso sinalizando a localização, que são sinais que orientam as pessoas em geral, para determinado local. Os sinais são visuais, sonoros e vibratórios. Também deve haver sinalização direcional com piso tátil em toda em seu entorno (em amarelo). Rampas também deveriam estar presentes com 1,20m de largura e patamares para melhorar acessibilidade. As escadas devem ter piso tátil também no início e no final de sua extensão, para minimizar os riscos de acidentes.

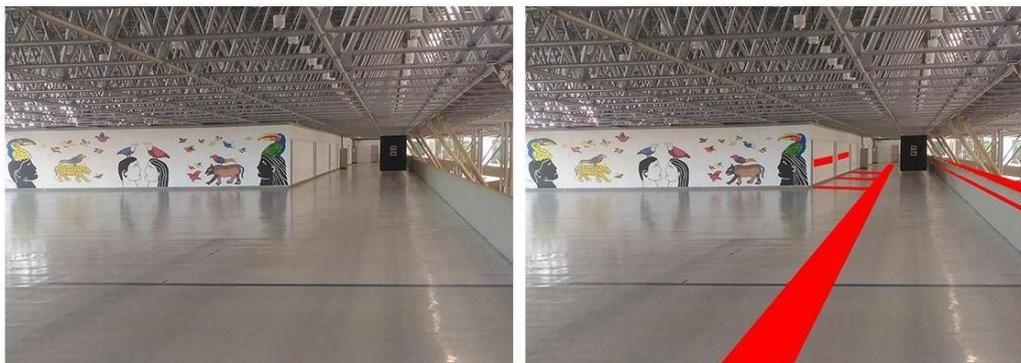
Figura 07 – Espaço de exposições

O percurso continua ao subir a rampa para o mezanino, para análise do espaço de exposições. O guarda corpo do primeiro pavimento é baixo, em desacordo com a norma que pede um guarda corpo de 0,90m e corrimão em duas alturas. Não há sinalização sonora ou nem visual. Não existe piso tátil ao lado do guarda corpo, já que há uma situação de risco, tal qual está disposto na norma brasileira de acessibilidade. A figura 07 mostra em vermelho como deveria ser instalado o piso tátil e o corrimão junto ao guarda-corpo.

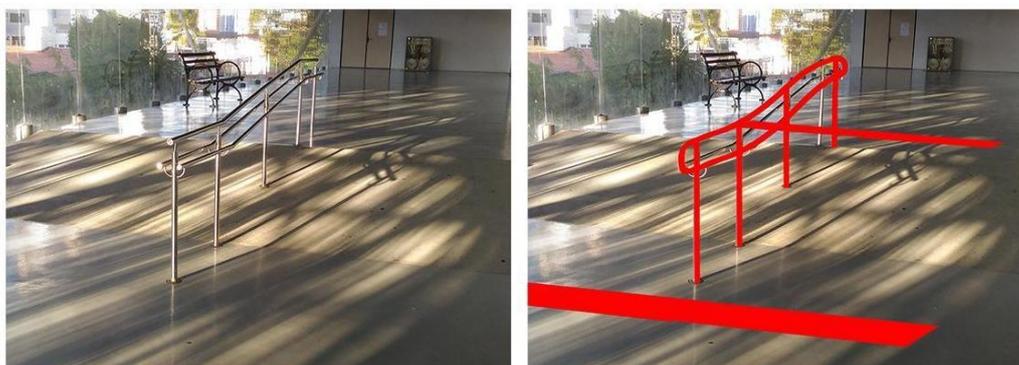
Figura 08 – Rampa de acesso ao teatro Maestro José Siqueira

Na imagem abaixo, em frente a um teatro, onde é recorrente a apresentação da orquestra, há a necessidade do piso tátil no início e final da rampa, além do prolongamento do corrimão curvo (projeção em vermelho na figura 08), visto que o espaço é para atender o maior número de pessoas possíveis, independente de suas limitações físicas, levando-as a utilização com autonomia e sem constrangimento.

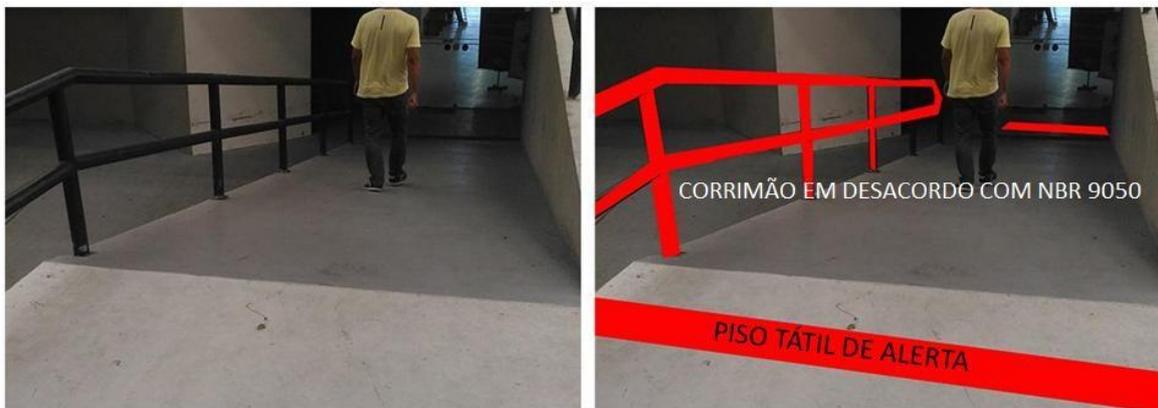
Figura 09 – Rampa de acesso ao Museu José Lins do Rego e banheiros.

Como se pode ver na imagem a seguir (Figura 09), não há presença do corrimão com duas alturas. Também não há presença do piso tátil, no começo e fim da rampa. A inclinação não está dimensionada corretamente, pois não é um acesso seguro e confortável, também pela inexistência de patamares. Esta rampa limita o uso de pessoas com deficiência física e visual. Sendo assim, não atende ao princípio da utilização equitativa. Não há utilização simples e intuitiva, pois há uma dificuldade para pessoas com mobilidade reduzida subirem devido a sua inclinação. Além disso, não há Informação perceptível.

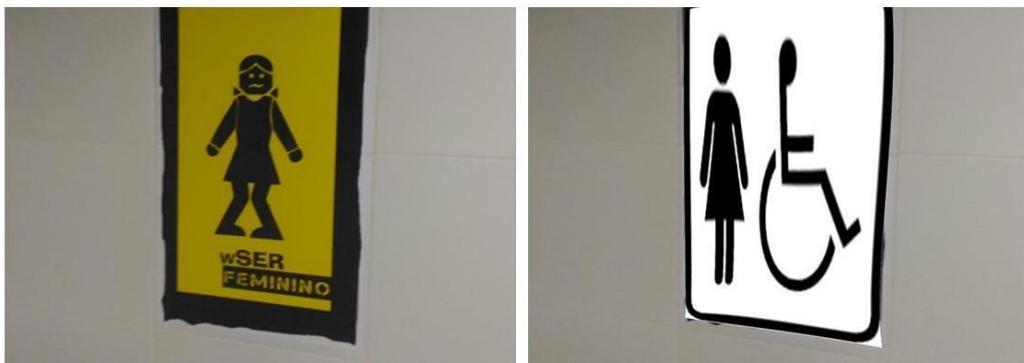
Figura 10 – Placa do banheiro (Esquerda: como está representada atualmente / Direita: como a norma exige)

A imagem apresentada a seguir (Figura 10) está na porta de um dos banheiros, no qual não está sendo representada de maneira adequada em relação à norma de acessibilidade (ABNT, 2015). A imagem da direita mostra como deveria estar representada adequadamente para um maior entendimento das pessoas em geral: símbolos para banheiros acessíveis, demonstrando que também foi projetado para pessoas com deficiência. De acordo com o desenho universal, a informação encontrada não é perceptível, pois não indica e informa com êxito a todas as pessoas. E com a utilização desses símbolos da norma, a tolerância ao erro é menor, podendo minimizar os danos causados.

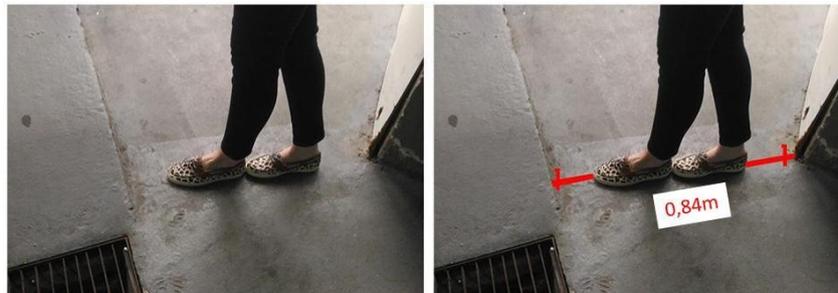
Figura 11 – Acesso ao banheiro do subsolo e as salas de dança

O espaço para acesso aos banheiros do subsolo e as salas de dança é de 0,84m de largura, medida inferior a mínima determinada pela NBR 9050 (ABNT, 2015). De acordo com a norma, as dimensões mínimas de uma cadeira de rodas numa vista frontal variam de 0,60m à 1,00m, dependendo do modelo e da finalidade, já a largura para deslocamento em linha reta de pessoas em cadeiras de rodas é de 0,90m. Uma cadeira de rodas e um pedestre necessitaria de 1,20 à 1,50m e duas cadeiras de rodas necessitam de uma dimensão que pode variar de 1,50m à 1,80m. De acordo com o observado no espaço citado não atende às necessidades nem mesmo de uma cadeira de rodas por vez.

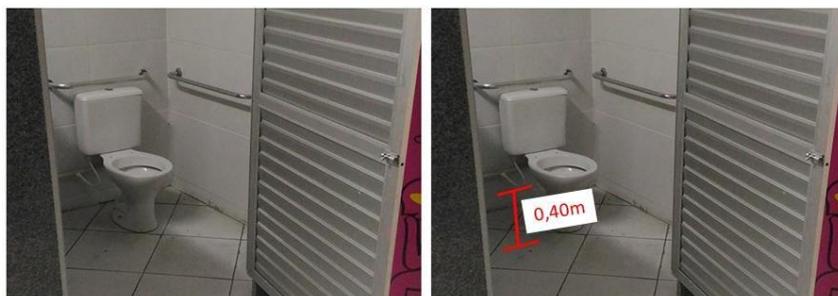
Figura 12 – Sanitário localizado no subsolo

O sanitário (Figura 12) está localizado no subsolo, em contradição com a inclinação das rampas de acesso, e apesar de apresentar algumas características que possam, em um primeiro momento, levar a acreditar que está em conformidade com as normas vigentes por possuir barras instaladas e ter porta com dimensões adequadas, ao fazermos a análise, observou-se que a altura do assento que é de 0,40m, não atendendo aos parâmetros da NBR 9050, onde consta que a altura do local para o qual for feita a transferência deve ser semelhante à do assento da cadeira de rodas, ou seja, até 0,46m. Outro problema identificado é a fechadura, pois o modelo instalado oferece dificuldades de manuseio.

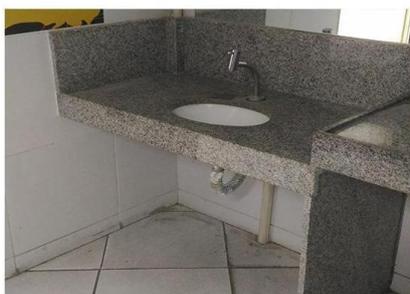
Figura 13 - Lavatório do sanitário do subsolo.

A bancada do lavatório apresenta dimensões que atendem as necessidades determinadas pela norma, no entanto, estão ausentes as barras de apoio, que podem ser verticais e ou horizontais.

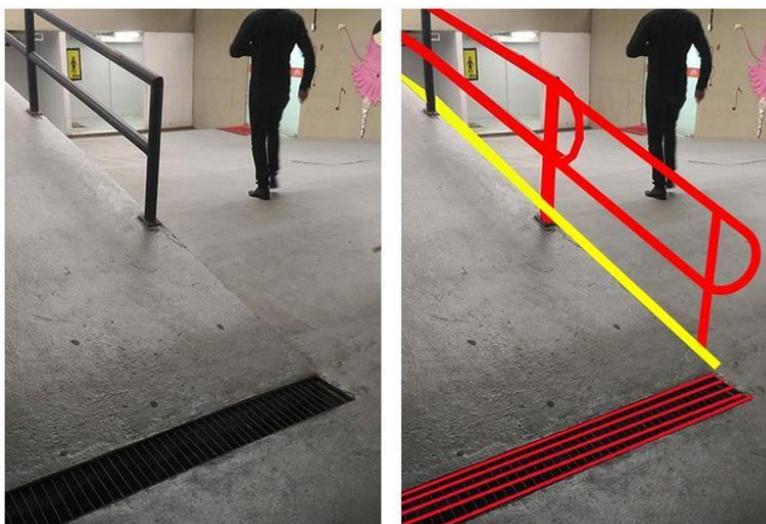
Figura 14 - Rampa de acesso ao Subsolo

De imediato, é possível observar que o corrimão não se prolonga até o final da rampa, além disso, outra medida de segurança que a norma prevê, seria a instalação de uma guia de balizamento, de 0,05m de altura, na extremidade lateral da rampa (em amarelo na figura 14).

Nota-se ainda no local outra situação divergente do determinado, as grelhas que compõem o sistema de drenagem, possuem vãos com 0,04m, enquanto que a norma indica como sendo de 0,015m a dimensão máxima entre estes vãos, e que estes elementos devem estar instalados no sentido perpendicular ao fluxo principal,

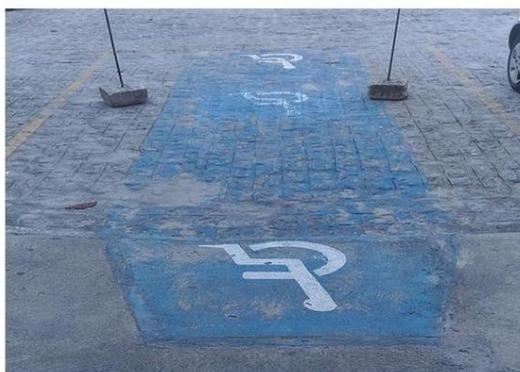
Figura 15 – Guia rebaixada de acesso ao estacionamento

Concluindo o percurso com o estacionamento, a foto abaixo é da guia rebaixada, que permite conexão ou ligação entre o ambiente externo e interno. O acesso pelo estacionamento apresenta indicação visual horizontal de baixa qualidade, destinada a pessoas com deficiência, no entanto, não há faixa de transferência ou piso tátil na guia rebaixada, como exigido nos parâmetros da norma. Além disso, o piso causa trepidação nos dispositivos com roda. (ABNT, 2015).

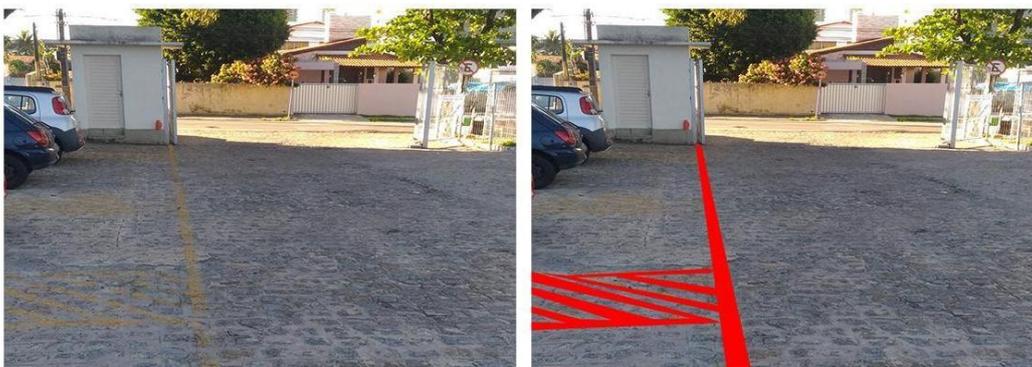
Figura 16 – Vagas do estacionamento

Analisando a figura abaixo, vemos que as vagas do estacionamento que são destinadas a P.C.D. e a idosos. Apresentam dimensões adequadas e área de movimentação devidamente sinalizada com pintura horizontal. O espaço adicional de 1,20 m é compartilhado por duas vagas, conforme o previsto por norma. No entanto, conclui-se que, as faixas representadas necessitam de manutenção por parte dos responsáveis.
