# ESPAÇO PÚBLICO E ESPAÇO EDIFICADO: UMA ANÁLISE DOS EQUIPAMENTOS SOCIAIS AGREGADOS ÀS PRAÇAS DO CENTRO DE FORTALEZA SOB O ENFOQUE DA ACESSIBILIDADE UNIVERSAL

## RESUMO

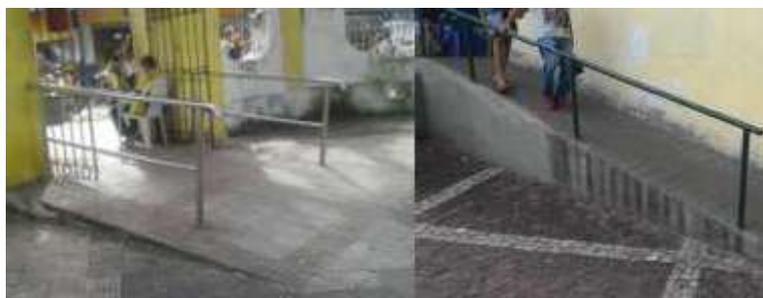
Analisando os resultados constatamos que muitos dos acessos não possuem inclinações adequadas nos desníveis e rampas, pisos trepidantes e irregulares que não facilitam o percurso de uma pessoa com deficiência, além de piso direcional na mesma cor que o piso geral (Fotos 1 e 2), o que é agravado pela sinalização insuficiente, informação que pode ser validada pela inexistência de mapa tátil em todos os equipamentos visitados.

Foto 1: Parque da Criança.

Foto 2: Mercado S. Sebastião.

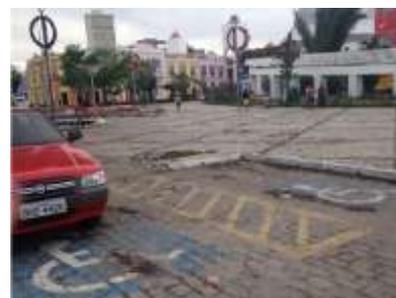
Foto 3: Dragão do Mar.

Os estacionamentos (Foto 3), em sua maioria, não possuem vagas com aproximação diretamente aos prédios, portanto, poucas são as reservas de vagas para idosos ou pessoas com deficiência. Os usuários e transeuntes compartilham as vagas que existem nas praças com os usuários das edificações vizinhas ou, simplesmente não há onde

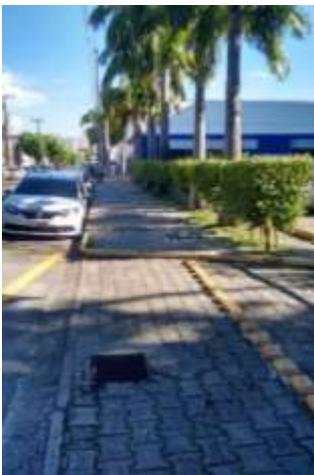
**Foto 4: Acesso estacionamento no CDL**

estacionar. Em outros estacionamentos, como é o caso do CDL, a entrada e saída de carros interrompe a calçada com desnível, tendo ainda os tachões redutores de velocidade correspondente a faixa livre da calçada, o que pode causar acidentes ao pedestre (Foto 4).

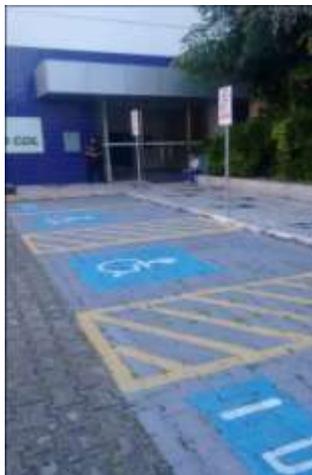
**Foto 5: Vagas reservadas no CDL**

Nas vagas reservadas, a sinalização está posicionada de forma inadequada, pois se encontra exatamente onde deveria ter o rebaixamento de guia para fazer a rota acessível, de quem sai do carro na faixa amarela em cadeira de rodas para ter acesso à calçada e à porta de entrada (Foto 5). Somente uma faixa amarela está com rebaixamento correspondente, embora o piso seja em pedra portuguesa que muitas vezes não é de dimensionamento apropriado nem de bom assentamento (Foto 6).

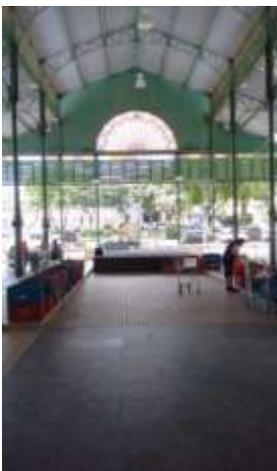
**Foto 7: Mercado dos Pinhões.**

Tanto as circulações horizontais (Ver Foto 7) e verticais apresentam aspectos que podem ser melhorados, como aspectos de piso tátil direcional e de alerta, além de alturas de corrimãos e guarda-corpos, nivelamento do piso e inclinações.

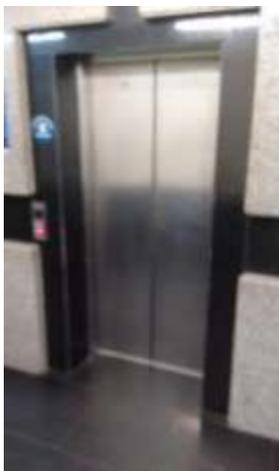
**Foto 8: Câmara D. Lojistas**

Alguns elementos foram incorporados nos ambientes que denotam a iniciativa no sentido de contemplar a acessibilidade, contudo, existem ainda muitas falhas, como a falta de sinalização – piso tátil – , em frente ao elevador (Foto 8) e a plaqueta de sinalização do ambiente, normalmente de altura não adequada a pessoas em cadeira de rodas e pessoas com deficiência visual.

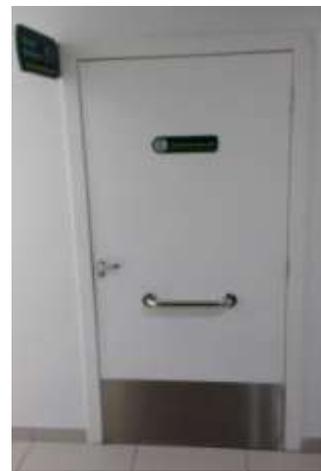
**Foto 9: Justiça Federal**

As portas (Foto 9) são os itens que mais se aproximam das recomendações normativas, em relação ao tipo de maçaneta e largura de porta, enquanto que o mobiliário avaliado se mostrou pouco eficiente, como os balcões de recepção que não possuem altura compatível com as recomendações das normas dificultando a aproximação e comunicação da pessoa em cadeira de rodas ou de pouca estatura (Foto 10). Alguns balcões de atendimento se apresentaram de forma coerente pela altura e área de aproximação (Foto 11).

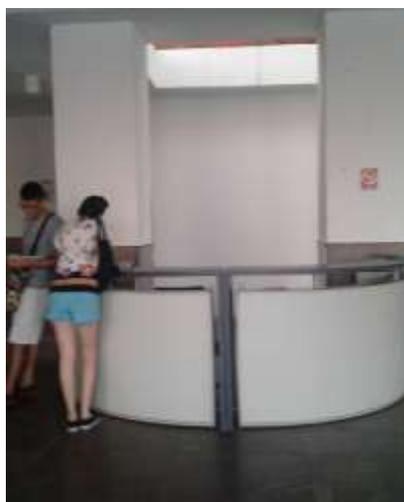
**Foto 10: Balcão de recepção  
Centro de Arte e Cultura Dragão  
do Mar**

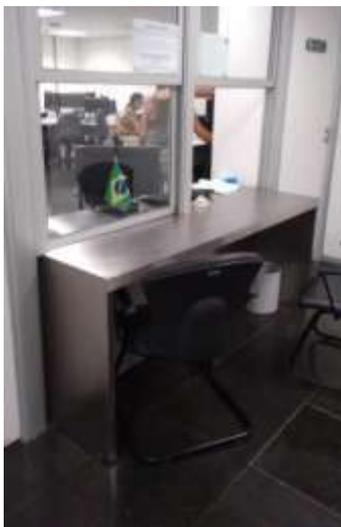
**Foto 11: Balcão de atendimento  
– Justiça Federal**

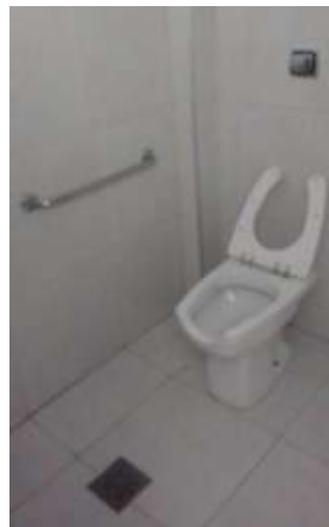
**Foto 12: WC – CDL**

Quanto aos sanitários destas edificações, o principal problema encontrado foi a irregularidade nas alturas de barras de apoio, de pias, saboneteiras e papeleiras, contudo, é perceptível certa preocupação por parte das administrações dos equipamentos em adequar esse critério às exigências de seus usuários, embora a adaptação nem sempre seja exitosa, apresentando falhas quanto ao tipo de vaso sanitário, inexistência da barra de apoio na parede posterior e barra vertical, como também, posicionamento de altura inadequada da descarga (Foto 12).

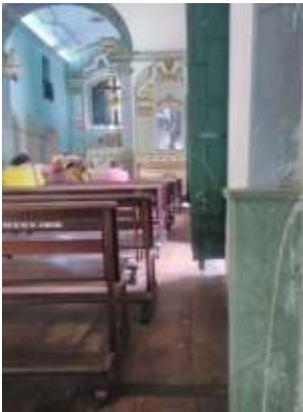
Foto 13: Igreja do Rosário

É compreensível e necessário, no entanto, considerar o caráter histórico de alguns dos equipamentos avaliados, como a Igreja do Carmo na Praça de mesmo nome, Igreja do Rosário na Praça dos Leões (Foto 13 e 14), Igreja Sagrado Coração de Jesus na Praça José Júlio e Mercado dos Pinhões na Praça Visconde de Pelotas (Foto 15), que foram construídos em épocas em que a ideia da inclusão não existia ou pelo menos era pouco difundida, não havia a legislação relativa à acessibilidade e que, ainda, reformas agressivas podem vir a descaracterizar estas obras. A Igreja do Rosário é antiga, bem pequena e por isso suas circulações são comprometidas quanto à acessibilidade.
