PERCURSOS URBANOS: UMA ANÁLISE DA ACESSIBILIDADE SOB A PERSPECTIVA DAS PESSOAS COM DEFICIÊNCIA VISUAL

RESUMO

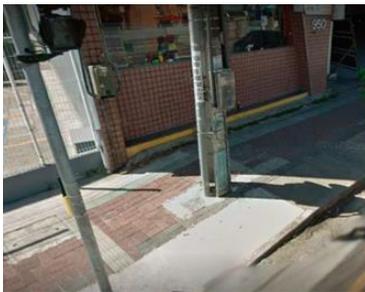
Foto 4: Obstáculos na faixa livre

Dentre os obstáculos fixos mais presentes, estão: postes de energia (Foto 4); placas de trânsito (Foto 5); caixa de esgoto; canteiros para vegetação; telefone público e sinalização vertical. Ao atravessar, existem alguns obstáculos para que os carros não invadam o espaço do pedestre (Foto 6), porém, para a PcDV, é mais uma barreira. A análise dos obstáculos serviu para mostrar o quanto esta população precisa redobrar a atenção no caminhar pela cidade. Os obstáculos são um dos maiores causadores de acidentes de PcDV no espaço público, principalmente, os verticais e sem sinalização no piso. A norma NBR9050/2015 e o Guia de Acessibilidade (2009) orientam a colocação desses elementos na faixa de serviço, e quando não há faixa de serviço, que sejam devidamente sinalizados com piso tátil de alerta.

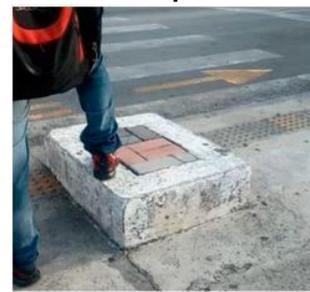
Foto 6: obstáculos antes da faixa de pedestre

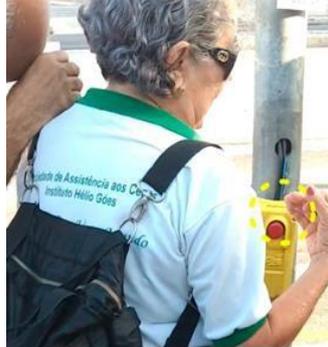
placas (Foto 10 e 11). Nas plataformas, existe um painel de informações em Braille que foi testado pelos participantes e está em boas condições de uso e leitura (Foto 12).

Foto 11: Sensor sem Placa em Braille

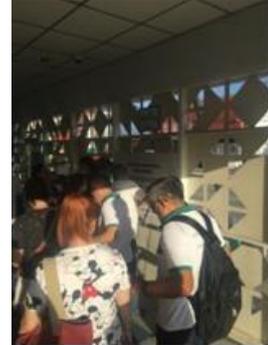
Foto 12: Painel de informações em Braille

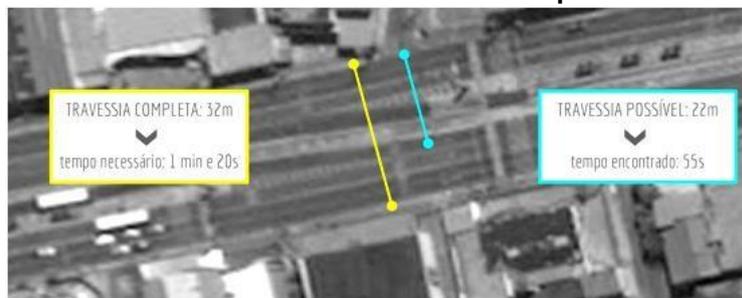
Ainda sobre o Sinal Sonoro, segundo a NBR 9050/2015, “o tempo de travessia de pedestres deve estar adequado à marcha de pessoas com mobilidade reduzida de 0,4 m/s.”. Com o passeio acompanhado, foi verificado que o tempo do sinal é inferior ao necessário para uma travessia tranquila e segura, assim, força o pedestre, principalmente a PcDV – por se sentir insegura em relação ao tempo - a parar no canteiro central e esperar pelo próximo sinal sonoro (Foto 13).

Foto 13: Travessia com sinal sonoro – tempo de travessia
