A ACESSIBILIDADE NO PROCESSO DE INCLUSÃO NAS ESCOLAS PÚBLICAS DE FORTALEZA

RESUMO

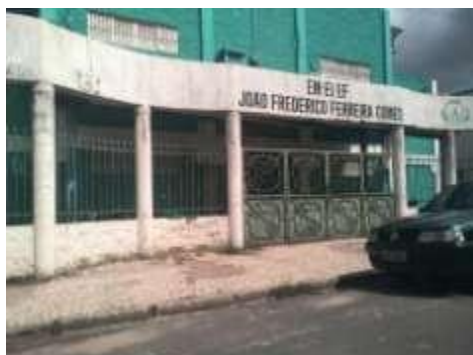
Figura 1 – Acesso à escola.

Em muitas das escolas visitadas, não há a presença de faixas de pedestres para realização do acesso seguro (Figuras 1 e 2). Percebe-se ainda outro problema recorrente, que é a utilização de piso inadequado de acordo com a NBR 9050/2015, que indica a utilização de revestimento que garanta uma superfície regular, firme, estável e não trepidante (Figuras 1, 2 e 4). Nestas três escolas apresentadas, fez-se uso da pedra portuguesa na calçada, e este material além de ser trepidante, parte dele pode se desprender quando não assentado adequadamente.

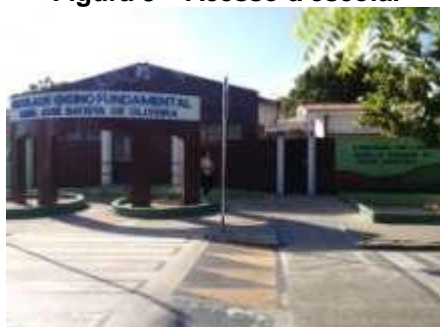
Figura 3 – Acesso à escola.

Em outros casos, há a correta utilização da faixa de travessia de pedestres (Figura 3). Nesse caso, há uma faixa elevada, que está de acordo com a NBR 9050/2015, que estabelece ainda outros dois tipos: redução de percurso ou rebaixamento da calçada.

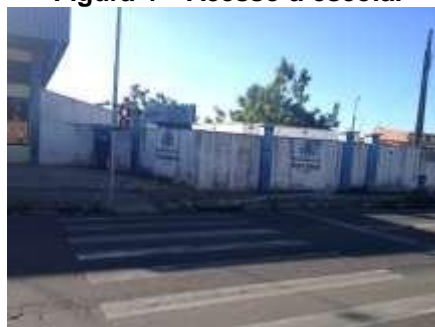
Figura 4 – Acesso à escola.

Há ainda muitos casos em que a faixa está presente, mas não obedece ao indicado nas normas (Figura 4). Nesse caso, o rebaixamento da calçada está dentro do percentual estabelecido de 8,33% de inclinação, porém não possui as abas laterais na rampa e ainda há um poste criando uma barreira física.

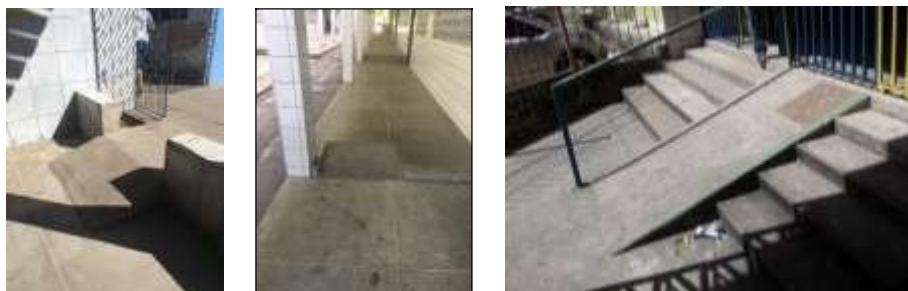
Figura 5 – Rampas presentes em áreas de convivência e pátios.

Os relatórios técnicos elaborados apontam um problema recorrente nas escolas quanto aos desníveis a serem vencidos. Em muitos casos, rampas são construídas sem embasamento técnico, utilizando-se o recurso financeiro, que já é escasso, para a construção de algo que não atende ou atende de modo ineficaz às pessoas em cadeiras de rodas ou com dificuldade de locomoção (Figura 5). Em outros casos, não há rampas e o desnível é vencido apenas com degraus, o que acontece principalmente no acesso aos pátios descobertos (Figura 6) e aos *playgrounds* (Figura 7a).

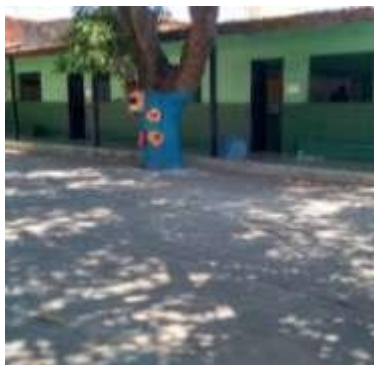
Figura 6 - Pátio descoberto

Os pisos utilizados nos pátios cobertos costumam ser adequados, regulares e não trepidantes (vide Figura 8), porém nos pátios descobertos e playgrounds normalmente é usado piso trepidante, mal nivelado (vide Figura 6) ou areia (vide Figura 7a), que estão em desacordo com a NBR 9050/2015. É recomendado que, se possível, pavimentar toda ou parte da área (Figura 7b).

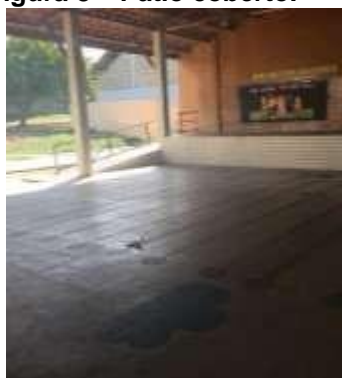
Figura 8 – Pátio coberto.

Nos pátios cobertos, em alguns casos, há a presença de um pequeno palco usado em eventos escolares. O acesso a esse palco se dá normalmente por escada e quando há presença de rampa, esta possui inclinação maior do que a recomendada pela norma, que seria menor ou igual a 8,33% (Figura 8).

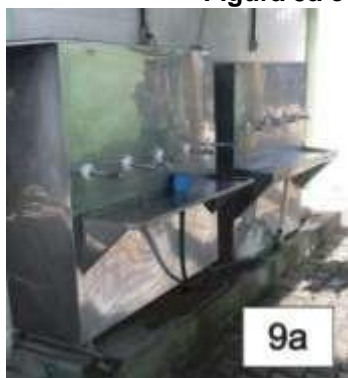
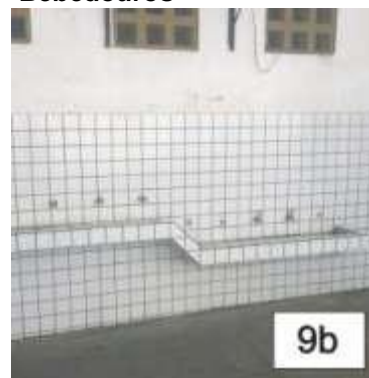
Figura 9a e 9b – Bebedouros

Ainda nas áreas de convivência, encontram-se os bebedouros, que normalmente estão em desacordo com a norma de acessibilidade. A NBR 9050/2015 recomenda instalar bebedouros com no mínimo duas alturas diferentes de bicas (uma a 0,90 m e outra entre 1,00 m e 1,10 m do piso). Além disso, o bebedouro deve possuir uma altura livre inferior de 0,73 cm quando possuir bica de 0,90 cm e garantir aproximação frontal para pessoas em cadeira de rodas. Há casos em que, por não possuir altura adequada de bica, coloca-se o bebedouro móvel em cima de um degrau (Figura 9a). Porém, isso impede a aproximação de uma cadeira de rodas. No que diz respeito aos bebedouros fixos, muitas vezes estes

possuem as duas alturas de bica, mas normalmente não estão de acordo com o que é recomendado.

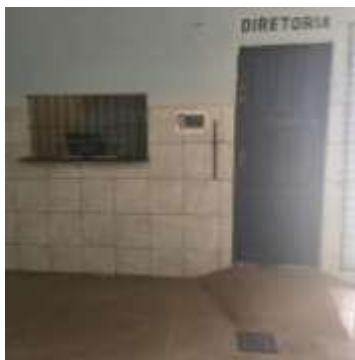
Figura 10: Balcão da diretoria

A acessibilidade na área administrativa deve se iniciar já no balcão de atendimento da secretaria/diretoria, que segundo a NBR 9050/2015, deve possuir altura máxima de 90 cm e área de aproximação de, no mínimo, 30 cm. Na maioria das escolas, esse balcão, quando existente, encontra-se em alturas mais elevadas e com área de aproximação inferior à mínima recomendada (vide Figura 10, em que a altura mais de 1 m e área de aproximação é de apenas 20 cm). Há casos em que não há balcão de atendimento (Figura 11).

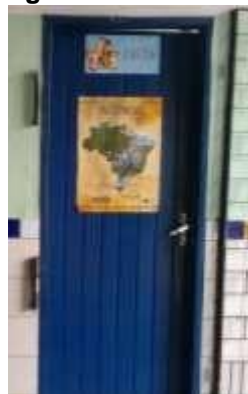
Figura 13 – Diretoria

Em muitas escolas, os ambientes administrativos possuem um desnível de acesso e algumas rampas são feitas no intuito de permitir a acessibilidade, o que representa certa preocupação. Entretanto, novamente, essas rampas são executadas sem auxílio técnico quanto às normas de acessibilidade, e não são adequadas, possuindo inclinação superior à recomendada e sem piso de alerta (Figura 10). Além disso, é importante assegurar que a porta de acesso possui vão livre mínimo de 0,80 m, pois com vãos menores dificulta o acesso por usuários de cadeira de rodas (Figura 13).

Em muitos casos, faz-se uso de maçaneta tipo bola (Figura 12), enquanto a recomendada pela norma é a maçaneta tipo alavanca, que permite uma pega fácil e firme, garantindo autonomia (Figura 13); ou não raramente, a maçaneta está quebrada (Figura 12).

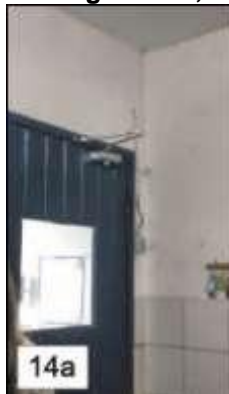
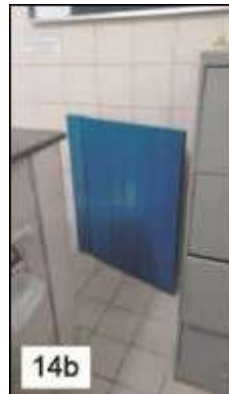
Figura 14a, 14b e 14c – Salas administrativas.

Outra importante questão é o uso de um sistema de mola para fechamento automática de portas (Figura 14a). Algumas salas de secretaria e/ou diretoria se utilizam desse recurso, o que acaba por dificultar a acessibilidade, visto que essa mola força a porta a fechar exigindo maior força ao abri-la. Portanto, o uso desse equipamento não é recomendado no que diz respeito à acessibilidade.

Um problema recorrente é o estrangulamento das passagens e espaço dentro dos ambientes administrativos (Figura 14b), e isso ocorre devido ao grande número de mobiliário dentro de um espaço muitas vezes pequeno. Apesar de acontecer com frequência, isso pode ser facilmente resolvido apenas alterando o *layout* do ambiente ou reduzindo a quantidade de móveis, muitas vezes não necessitando de reforma. É preciso garantir não apenas o acesso, como também o fluxo dentro do ambiente, com passagens de larguras adequadas (Figura 14c).

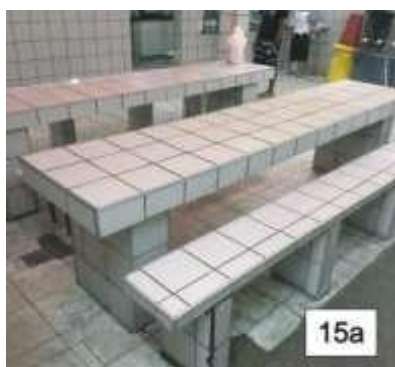
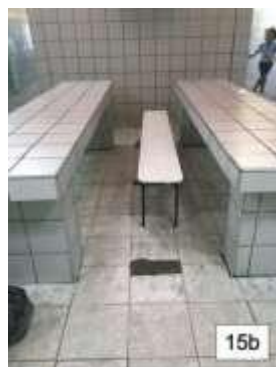
Figura 15a e 15b – Refeitório.

No que diz respeito ao ambiente de refeitório, algumas escolas não apresentam este ambiente bem definido, ou, de outra forma, possuem mesas com altura adequada, porém muitas vezes com bancos fixos que impedem a aproximação da cadeira de rodas (Figura 15a). Isso pode ser resolvido optando por deixar um dos lados livre de bancos fixos, o que permite a entrada da cadeira de rodas (Figura 15b). Por ser um ambiente que precisa ser lavado constantemente, a escola muitas vezes opta por revestir piso e paredes com a mesma cerâmica ou da mesma cor, e isso impede o contraste visual, o que dificulta a percepção de término do chão e início da parede por pessoas com baixa visão (Figuras 15a, 15b e 16).

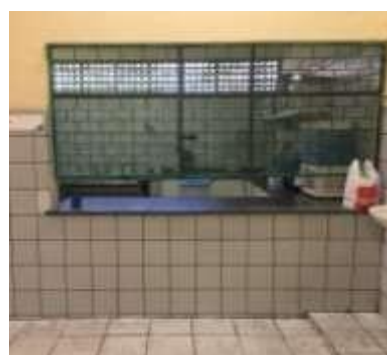
Figura 16 – Balcão do refeitório.

Em alguns casos, o balcão para receber refeições possui altura superior à recomendada e algumas vezes sem área de aproximação (Figura 16). A NBR 9050/2015 recomenda uma altura máxima de 80 cm e aproximação de, no mínimo, 30 cm, lembrando que a distribuição dos alimentos, como sopa, é impossível para crianças menores neste balcão.

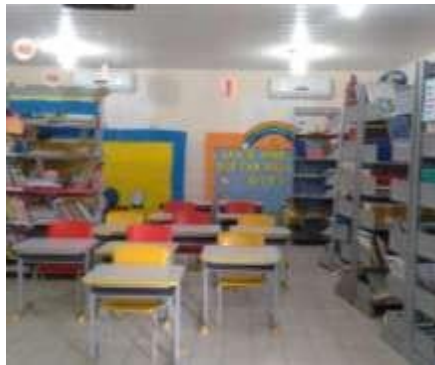
Figura 18: Biblioteca.

Quanto à biblioteca, os espaços destinados a esse uso se mostram suficientes em área, mas com um *layout* que impede um acesso amplo. Apenas uma realocação das mesas e estantes pode ser suficiente para garantir o livre acesso às pessoas com deficiência. Porém, em alguns casos, as mesas não possuem altura livre inferior adequada para o acesso a cadeira de rodas, que de acordo com a NBR 9050/2015 deve ser de 0,73 m e largura de 0,80 m. O mesmo cenário é comum também nos laboratórios de informática (Figura 19).

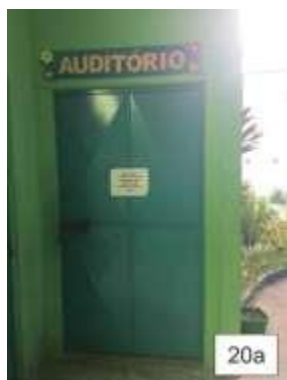
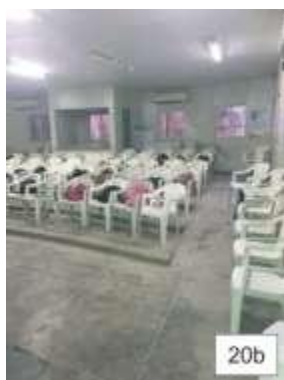
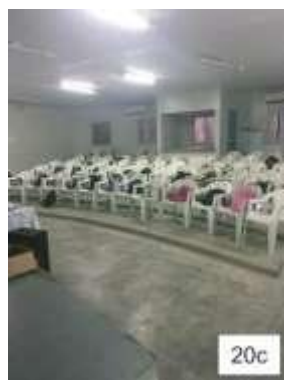
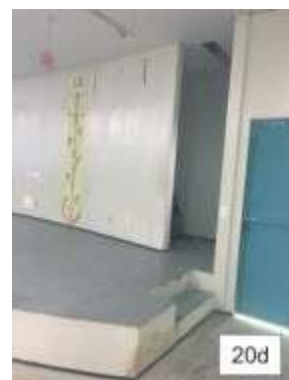
Figura 20: Auditório.

Verificou-se que o auditório é um espaço pouco comum nas escolas públicas visitadas. No caso de um dos auditórios que está funcionando, a porta de acesso possui vão maior do que o recomendado, porém é um portão muito pesado e sem maçaneta, o que dificulta a autonomia de pessoas com deficiência; além disso, a comunicação visual está acima da recomendada (Figura 20a). Em seu interior, há rampas em ambas as laterais da platéia, com inclinação adequada, que permitem o acesso por pessoas com deficiência (Figura 20b). O espaço entre o palco e platéia possui ótima largura, permitindo que exista livre acesso no ambiente (Figura 20c). Já no palco, o acesso é feito somente por degraus, o que impede o livre acesso por pessoas em cadeira de rodas (Figura 20d).

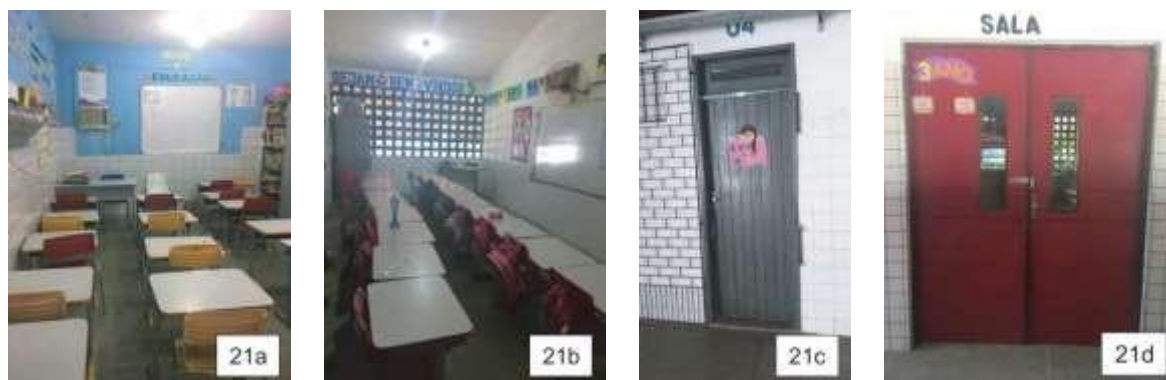
Figura 21 – Salas de aula.

Já os ambientes de sala, em sua maioria, possuem características positivas quanto à acessibilidade física, normalmente com vão de porta adequado, com contraste visual entre piso e parede, altura correta de quadro verde (lousa) e com disponibilidade de mesas com altura adequada ao uso por pessoas em cadeira de rodas (Figura 21a). O mesmo problema quanto à maçaneta é encontrado aqui, em que em muitos casos não há ou é usada a maçaneta tipo bola (Figura 21a). Verificou-se também que não raramente, a comunicação visual, quando existente, também se encontra em altura acima da recomendada (Figuras 21c e 21d).

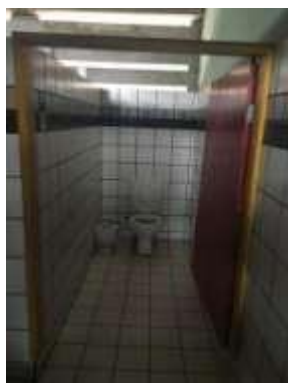
Figura 22 – Banheiro.

Quanto aos banheiros de alunos, em sua maioria, há acessibilidade apenas na entrada, com vão de porta adequado, mas existem poucos banheiros com cabines acessíveis (Figura 22). As pias, em muitos casos, possuem altura em discordância com a norma, com torneiras do tipo rosca, que dificultam o uso com pessoas com mobilidade reduzida (Figura 23).

É possível verificar que, na grande maioria dos casos, há um espaço suficiente para um banheiro acessível, porém não há auxílio técnico para correta instalação acarretando um banheiro inacessível (Figura 22). Esse acaba sendo um espaço com potencial, mas mal aproveitado.

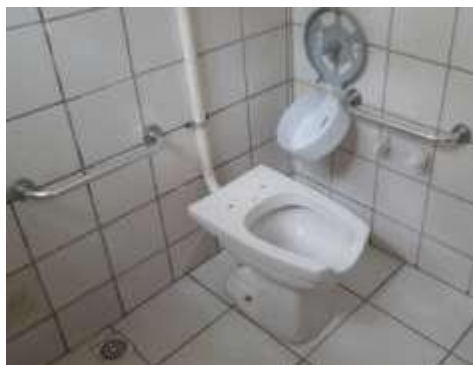
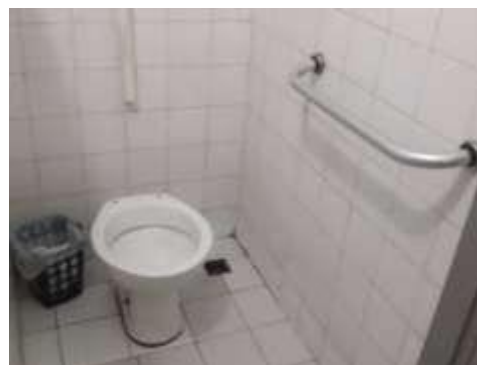
Figura 24 – Banheiro acessível em desacordo com a NBR 9050/2015.

Em alguns casos, há ainda a tentativa de uma cabine acessível, mas com muitas discordâncias quanto à norma, com alturas de barras erradas, barras localizadas em posições não adequadas (Figura 24). Normalmente não há comunicação visual para o banheiro acessível.

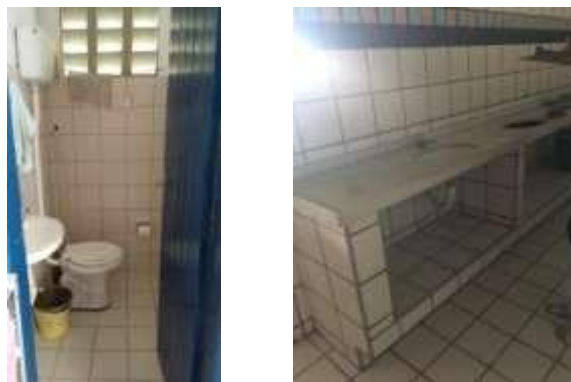
Figura 25 – Banheiro de funcionários.

Já os banheiros para professores e funcionários não demonstram preocupação com a acessibilidade. Em quase todas as escolas visitadas, não há banheiro acessível dedicado somente aos funcionários. É possível encontrar diversas barreiras a partir da porta de acesso, que costuma ser inferior ao mínimo recomendado de 0,80 m; as pias, às vezes, apresentam barreiras impedindo a aproximação por cadeiras de rodas (vide Figura 25).

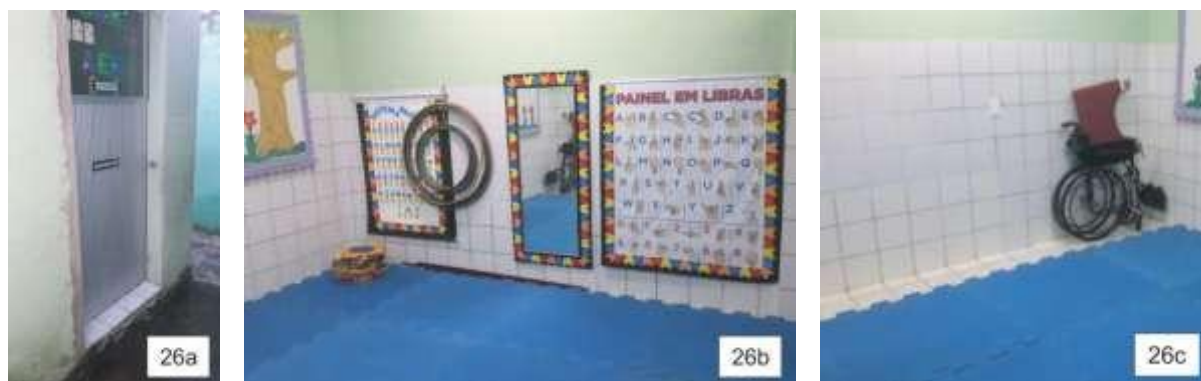
Figura 26 – Sala de AEE.

Essa sala possui como premissa básica oferecer atividades e recursos pedagógicos acessíveis a alunos com necessidades especiais. Visto isso, este deveria ser um ambiente completamente acessível, que garantisse pleno acesso e uso por parte desses alunos. De forma geral, o acesso possui vão de porta adequado, porém comumente com desníveis (Figura 26a); área disponível condizente com o uso, porém ainda com algumas barreiras físicas e em alguns casos sem contraste visual no ambiente (Figuras 26b e 26c). O uso de EVA é bastante comum (Figuras 26b e 26c), visto que por normalmente as atividades dessa sala acontecem com os alunos sentados no chão, e os professores entendem que esse material é adequado, por ser mais confortável. Porém, o uso desse material dificulta a locomoção da cadeira de rodas e deve ser evitado quando se utiliza a cadeira de rodas.

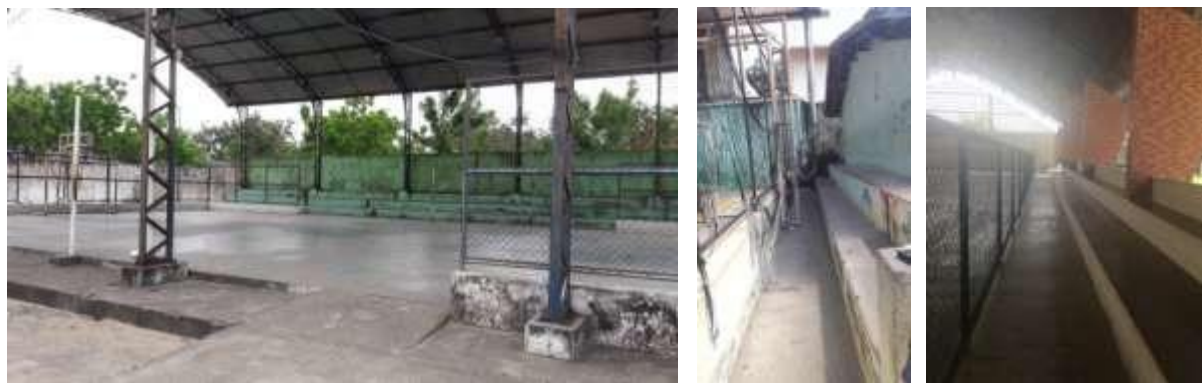
Figura 27 – Quadra Poliesportiva.

Na maioria das escolas, por estar localizado mais afastado da edificação em si, o acesso à quadra acaba se tornando pouco acessível, em alguns casos com rampas e/ou com piso desgastado (Figura 27a). Além disso, na maioria dos casos, a quadra não oferece espaço de permanência para pessoas em cadeira de rodas (Figuras 27b e 27c) e não possui alambrado adequado de proteção às arquibancadas (Figura 27a e 27b). É preciso prever esses espaços para assegurar a permanência e o completo acesso. O alambrado, por sua vez, assegura a integridade física dos alunos de forma geral.
