AVALIAÇÃO DO TRABALHO DOS FUNCIONÁRIOS EM RESTAURANTE SOB O VIÉS DA PSICOLOGIA AMBIENTAL E DA ERGONOMIA

RESUMO

Palavras chave: Arquitetura Comercial, Psicologia Ambiental, Avaliação Pós-Ocupação (APO), ergonomia.

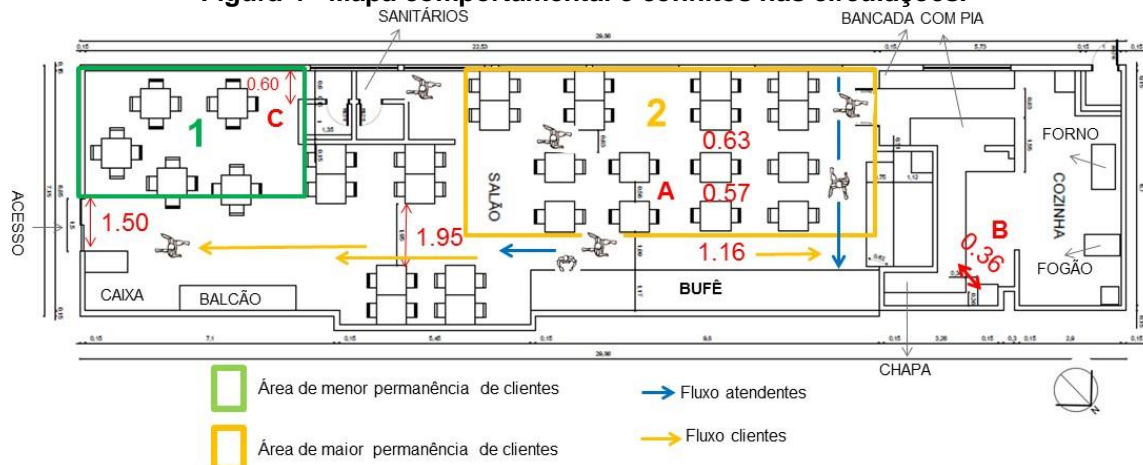
Figura 4 - Mapa comportamental e conflitos nas circulações.

Os atendentes percorrem “longas distâncias” para arrumar e repor o bufê e recolher os pratos devido à forma da planta baixa do salão ser linear. Também foi observado que a área 2 foi a de maior concentração de clientes, enquanto a área 1 foi a de menor permanência de clientes. Isto se deve a distância entre a área 1 e a balança do bufê e, também, pelo conforto ambiental, já que esta área está mais exposta a radiação solar e ruídos vindos do exterior (Figura 4).

No entanto, o salão de atendimento apresenta conflito quanto às circulações, como apontado com letra (A) na Figura 04, cujas dimensões equivalem de 0,63 m, 0,57 m entre as mesas e 1.16m entre as mesas e balcão do bufê, enquanto, segundo Panero e Zelnik (2017), o espaço mínimo previsto seria de 1.52m a 1.67m. O acesso à chapa de carnes na cozinha (B) é de apenas 0.36 m e, o acesso aos banheiros (C), é de apenas 0.60 m, abaixo da zona de circulação mínima recomendada de 0.76 m a 0.91m (PANERO; ZELNIK, 2017).

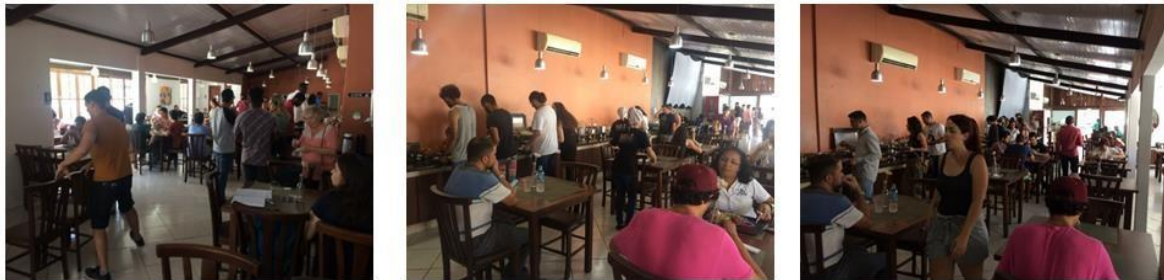
Figura 5 - Imagens dos fluxos no salão do restaurante.

as mercadorias, que muitas vezes chegam no horário de maior fluxo do restaurante, causando ainda mais aglomeração entre pessoas. Os fluxos dos atendentes e clientes sobrepõem-se, especialmente, na circulação próxima ao bufê. A aglomeração de pessoas ocorre próxima ao café que fica localizado no início do balcão do bufê. Também nos horários de maior movimento pode ocorrer sobreposição das filas do bufê e do caixa, dificultando a movimentação dos atendentes (Figura 5).

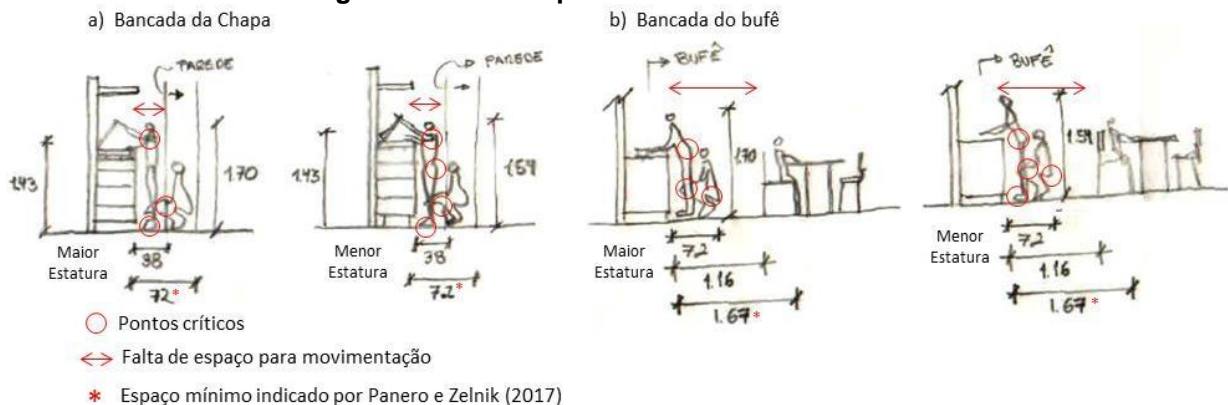
Figura 6 - Conflito quanto ao uso do mobiliário.

Os croquis da Figura 6 expressam as dificuldades da utilização da chapa (a) devido à largura do corredor de 0,38 m e da utilização do balcão do Bufê (b) pelos funcionários que precisam de aproximadamente 0,72 m para movimentação adequada, porém como já citado, a largura neste local é de apenas 1,16 m. Segundo Panero e Zelnik (2017), o espaço mínimo previsto para a chapa e para circulação do bufê seriam de 0,72 m e 1,67m, respectivamente.

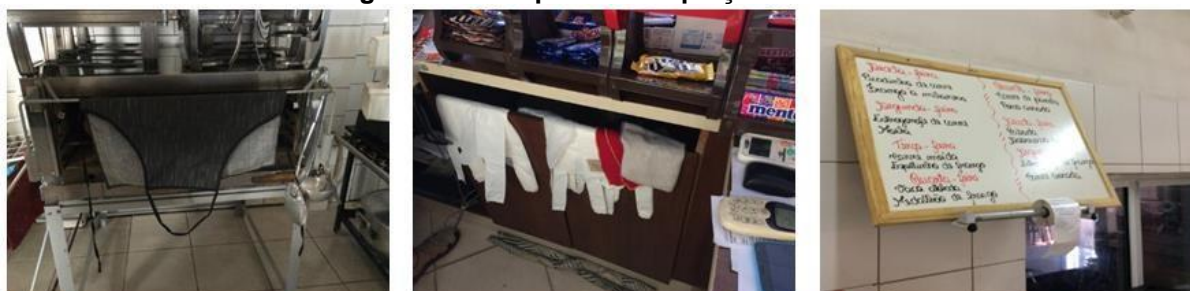
Figura 8 - Exemplos de adaptação de uso.

(aspectos funcionais), tais como, dimensionamento do mobiliário e distribuição do leiaute como ruins. Já nos poemas dos desejos foi mencionada a necessidade de espaços adequados para descanso. Nos formulários deste método não houve desenhos, apenas desejos expressos por escrita. Dentre os desejos apresentados pelos usuários, as palavras mais recorrentes foram: espaço aberto, mais ligações com a rua, mais espaço destinados aos funcionários e as mercadorias. Na observação dos traços físicos também confirmam aspectos relacionados à falta de espaço, conforme adaptações registradas na Figura 8.

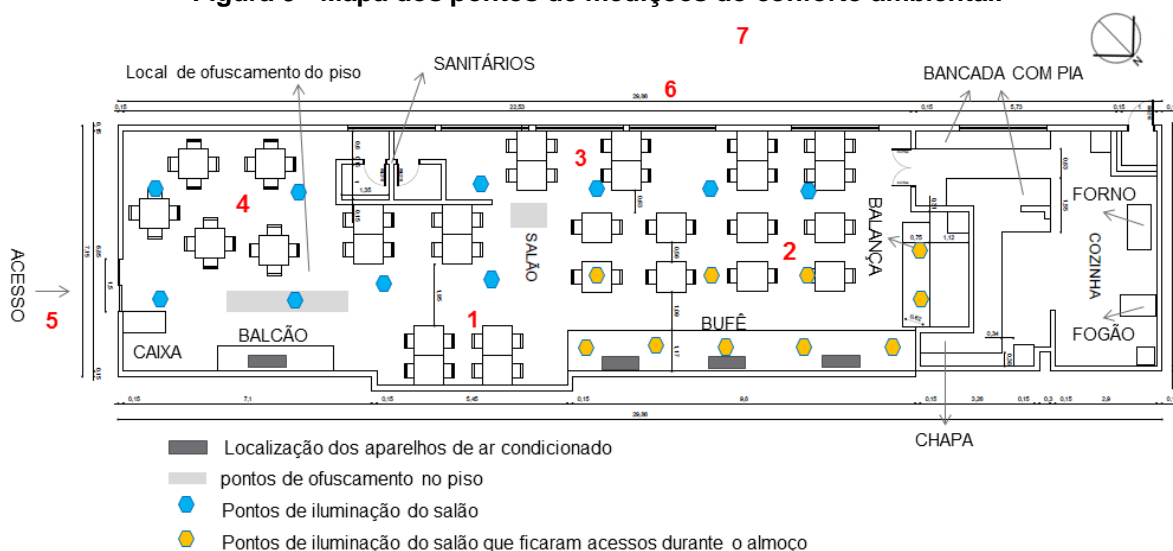
Figura 9 - Mapa dos pontos de medições do conforto ambiental.

Um ambiente de refeições requer iluminação natural adequada ao consumo, exposição e conservação dos alimentos. Os padrões do nível de iluminamento para restaurante, segundo a NBR 5413 (1992) ficam entre 100 e 200 lux. Foi observada uma variação de 107 lux (ponto 1) a 1.134 lux (ponto 3) dentro do salão. Esta variação acontece, principalmente, por causa da concentração das aberturas nas fachadas sudoeste e sudeste. Também é importante salientar que as luminárias ficaram ligadas em todo o período das observações. No exterior do restaurante a iluminância atingiu 98.961 lux. Também foi observado que em alguns pontos há ofuscamento devido ao reflexo do piso (Figura 9 e Tabela 2).

A variação de temperatura no ambiente interno foi entre 27,4 °C (ponto 1 da Figura 9) à 29,7°C (ponto 4 da Figura 9), esta variação se dá devido o ponto 4 estar mais próximo das janelas e, assim recebendo mais radiação solar devido a reflexão da radiação do entorno. Já no exterior a temperatura variou entre 37, 5 °C (ponto 5 da Figura 9) e 44°C (Ponto 7 da
