AVALIAÇÃO DAS CONDIÇÕES DE ORIENTAÇÃO ESPACIAL EM EDIFICAÇÃO UNIVERSITÁRIA

Portanto, o presente estudo tem por objetivo avaliar as condições de orientação espacial, sob o ponto de vista da acessibilidade, no Centro de Engenharias – UFPel. Este relatório faz parte de uma pesquisa elaborada para um trabalho de conclusão de curso em Engenharia de Produção desta Universidade.

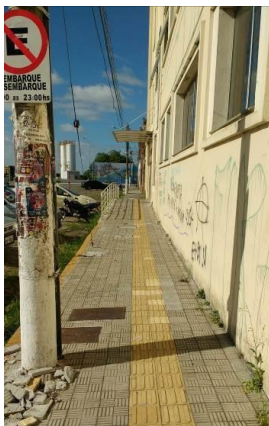
A rampa de acesso ao edifício possui uma largura superior a 1,2m. Entretanto, não possui patamares, corrimãos e guarda-corpos. O piso na área de aproximação é escorregadio, desnivelado e instável. É possível observar a presença de pisos táteis, entretanto em desconformidade com a instalação recomendada pela NBR 9050 (2015). Os passeios até a entrada do edifício apresentam diversos desníveis, como mostrado na Figura 05. Nele, observa-se pisos direcional e alerta, porém está instalado de modo incorreto. O nome do edifício e sua função podem ser vistos em seu acesso, porém a informação tátil não existe.

Figura 05 – Áreas de acesso	Figura 06 – Circulações internas

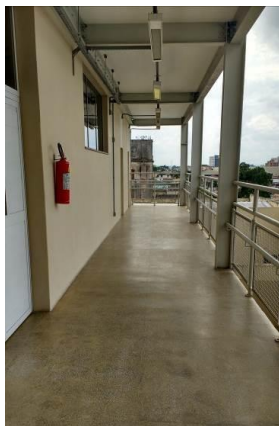
Os corredores e passagens internas possuem uma largura superior a 1,5m, respeitando os parâmetros estabelecidos pela norma. Este é um espaço livre de obstáculos e de degraus,

entretanto possui um piso liso e escorregadio. Por ser uma faixa ampla, se faz necessário uma linha direcional para o auxílio de usuários com restrição visual, como mostrado na Figura 06. O principal problema encontrado nestas circulações foi em relação aos conceitos de orientação espacial. Os corredores e passagens não possuem placas, letreiros ou elementos suspensos para indicar as rotas e atividades dos locais.

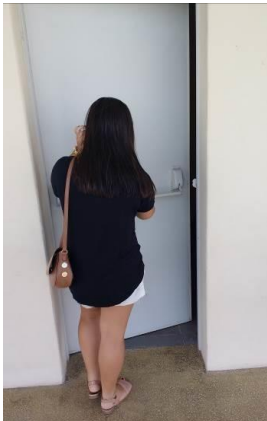
O primeiro passeio ocorreu com uma pessoa que não conhecia o local analisado, sem deficiência aparente. Apesar de não conhecer os ambientes, todos foram encontrados sem muita dificuldade, com exceção do banheiro do segundo andar e a saída de emergência.

Figura 09 – Participante 01 localizando a saída de emergência.	Figura 10 – Participante 02 após revelação do local do banheiro.

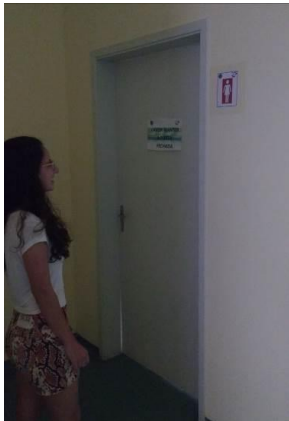
O segundo passeio ocorreu com uma pessoa que não possui uma deficiência, entretanto desconhecia por completo o ambiente. O único ambiente que a participante não conseguiu localizar foi o banheiro do segundo andar. Quando perguntado o possível motivo, a participante relatou que o corredor é escuro e este ambiente fica recuado e escondido, sendo difícil a localização para uma pessoa que está visitando o prédio pela primeira vez.

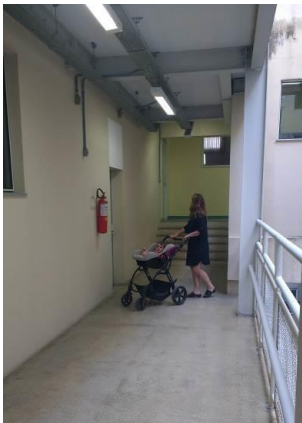
Figura 11 – Participante 03 procurando o banheiro	Figura 12 – Participante 04 ao utilizar o elevador

O terceiro passeio ocorreu com uma pessoa sem deficiência aparente que desconhecia o ambiente. Acompanhada de sua filha, a participante poderia sofrer limitações impostas pelo ambiente, caso este não seja acessível, devido ao deslocamento com a utilização de um carrinho de bebê. Após percorrer todo o segundo andar, a participante não encontrou o banheiro. Por não conhecer a configuração do prédio, a participante pensou que o segundo andar do bloco A fosse o terceiro. Os demais ambientes foram localizados facilmente.

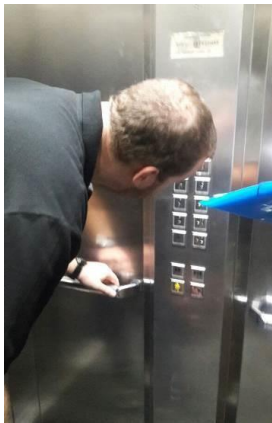
O quarto passeio foi realizado com uma pessoa com deficiência visual – baixa visão. O usuário não enxerga com um dos olhos e, pelo outro, apenas com a utilização de tecnologia assistiva (óculos). Este participante é ex-aluno do CEng e já frequentou o espaço. Todos os ambientes foram localizados facilmente porém, pelo tamanho da placa, ele sempre precisava chegar perto para checar se era realmente o número solicitado.

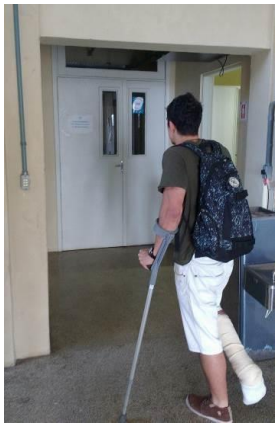
O quinto passeio ocorreu com um estudante do Centro de Engenharias. Devido a um acidente, o participante se encontrava de muletas por estar com a perna quebrada. Apesar de frequentar diariamente o prédio, o participante não conseguiu localizar o banheiro do segundo andar – devido a confusão gerada pelos dois blocos – e a saída de emergência – por não saber onde se localizava nem como seria.

Figura 13 – Participante 05 localizando um laboratório	Figura 14 – Participante 06 localizando uma sala de aula

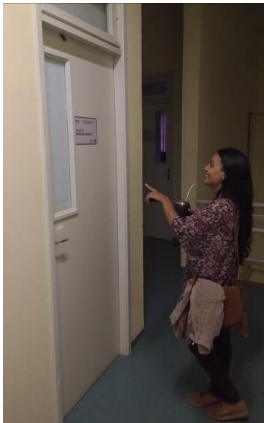
O sexto passeio ocorreu com uma estudante do Centro de Engenharias, sem deficiência aparente, que tem aulas no prédio analisado. Por frequentar o espaço diariamente, os ambientes solicitados foram encontrados facilmente. Quanto à saída de emergência do prédio, não foi possível localizá-la. A participante, embora tenha aulas no prédio, relatou que não sabia como encontrá-la, visto que no andar não possuía nenhuma placa que pudesse indicar este local.

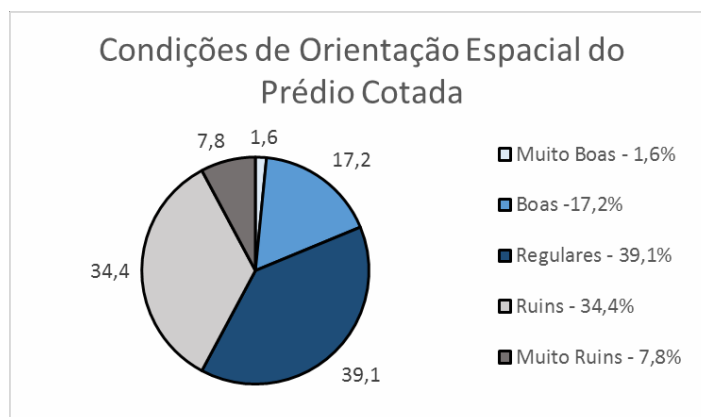
De acordo com 39% dos entrevistados, as condições de acessibilidade de forma geral são consideradas ruins. Da mesma forma, as condições do componente de orientação espacial são consideradas regulares (39%). Entretanto, as pessoas que não se agradam com estas condições – aquelas que marcaram ruins e muito ruins – somam uma maior parte daquelas que as consideram boas.

Figura 15 – Condições de orientação espacial do prédio do Centro de Engenharias.
