Acessibilidade em setor de aulas da Universidade Federal do Rio Grande do Norte: a percepção da pessoa com deficiência

ISABELA DANTAS DE SANTA CRUZ

MARIANA NOBRE DA COSTA MARINHO

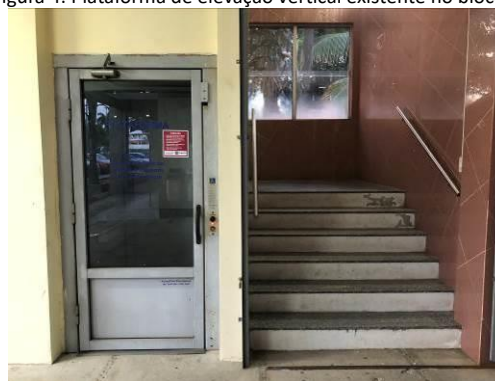
Com relação à circulação vertical, foi relatado que a plataforma elevatória vertical está constantemente desligada e que é necessário pedir a um funcionário o seu ligamento. No entanto, no dia do passeio, de forma excepcional, a plataforma (Figura 4) estava em perfeitas condições de uso e o acesso ao segundo pavimento do bloco A foi realizado sem nenhuma dificuldade.

Figura 4: Plataforma de elevação vertical existente no bloco A

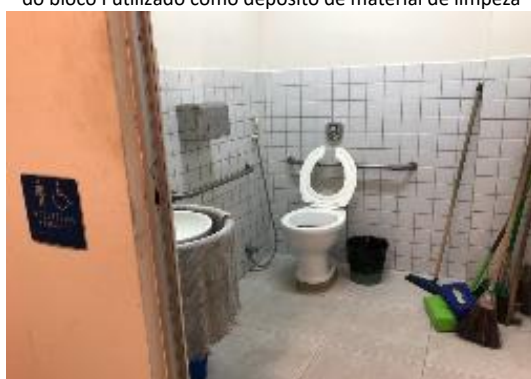
Com relação aos banheiros, foi relatado que a unidade acessível com entrada independente (localizada no bloco I) se encontra constantemente fechada, mas, na ocasião desta atividade, ela estava aberta, sendo assim possível sua utilização. É importante ressaltar que foi percebido indícios de desvio de uso no ambiente, uma vez que ele estava sendo utilizado como depósito de material de limpeza, servindo para guardar vassouras, baldes, pá, rodo e panos, por exemplo, conforme pode ser visto na Figura 5.

Figura 5: Sanitário acessível com entrada independente masculino do bloco I utilizado como depósito de material de limpeza

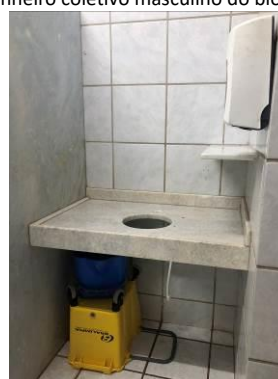
contém a cuba deste banheiro. Porém, ele declarou que só consegue utilizar este lavatório (Figura 6) porque ele é o mais baixo, se comparado com as demais bancadas existentes nos outros banheiros do mesmo setor. Ademais, a pessoa A afirmou não conseguir acessar o papel higiênico, pois, devido à falta de papeleira, ele é disposto no porta-objeto (Figura 7), que por sua vez, está fora da faixa de alcance estabelecida pela NBR 9050/2015. E, ainda, devido a altura do mobiliário, o usuário não consegue utilizar o mictório, enquanto a bacia sanitária é usada de forma satisfatória.

Figura 6: Bancada que contém a cuba do banheiro coletivo masculino do bloco H

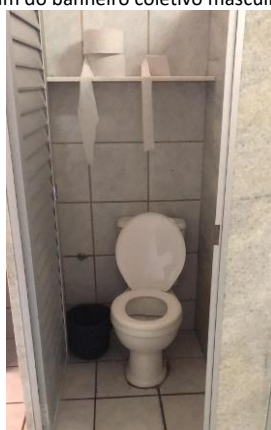
Figura 7: Boxe comum do banheiro coletivo masculino com porta-objeto

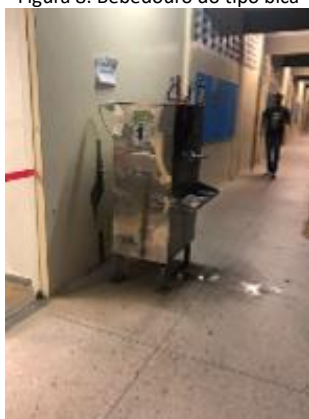
Em se tratando dos mobiliários dispostos nos corredores do setor de aulas, foi percebido que, devido a altura das bicas do bebedouro, o usuário não consegue beber água neste tipo de equipamento (Figura 8), apenas nos bebedouros de garrafão. Ambos estão dispostos na circulação horizontal do Setor IV. No tocante ao mobiliário fixo (Figura 9) existente nas áreas de convivência (mesas e bancos de concreto), o usuário consegue usá-lo, mas não consegue sentar da forma convencional. Ele precisa ficar de joelhos no banco para alcançar a mesa. Foi constatado, então, que o banco não é ergonômico para ele.

Figura 8: Bebedouro do tipo bica

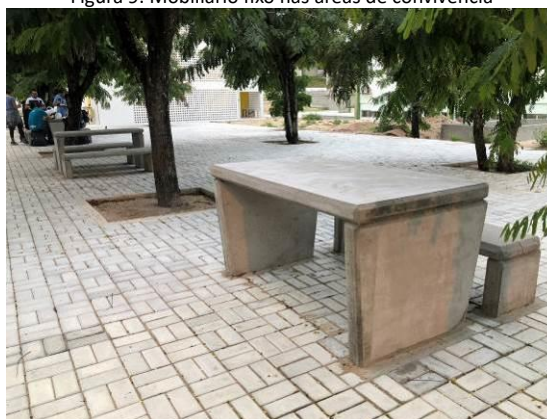
Figura 9: Mobiliário fixo nas áreas de convivência

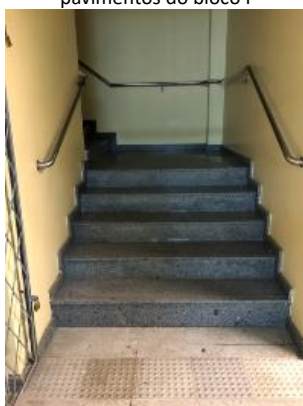
Retomando o quesito da circulação vertical, o único meio existente que interliga o térreo aos demais pavimentos do bloco I é a escada (Figura 10), não estando ela associada a nenhum equipamento eletromecânico de transporte vertical ou rampa. O indivíduo subiu um lance de escada de forma independente, mas relatou que o corrimão é muito alto para ele.

Figura 10: Escada que interliga todos os pavimentos do bloco I

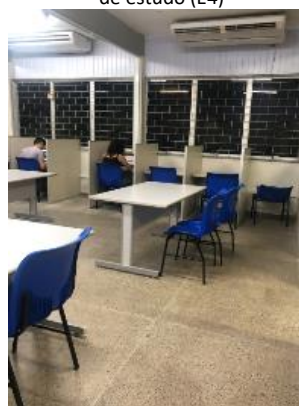
Na sala de estudos (Figura 11) localizada no bloco E (E4) e nas salas de aulas teóricas do bloco A comumente utilizadas pelo estudante, ele afirmou que consegue utilizar as mesas e cadeiras de maneira satisfatória, mas foi observado que isso só é possível porque ele demonstrou que desenvolveu habilidades específicas para lidar com a sua deficiência e a falta de adequação dos locais que frequentemente utiliza.

Figura 11: Mobiliário disponível na sala de estudo (E4)

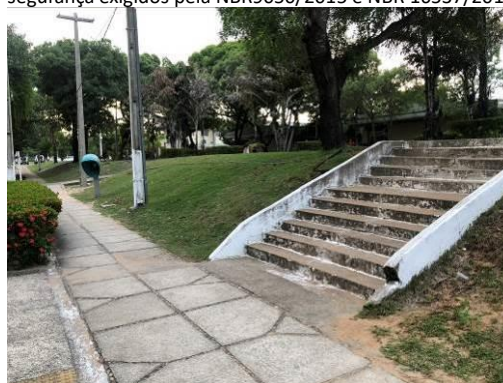
interliga os blocos de aulas do setor, pois necessita percorrer longas distâncias, já que no trajeto mais curto existe uma escada sem corrimãos (Figura 14), o que compromete e inviabiliza a sua utilização.

Figura 14: Escada sem sinalização e equipamentos de segurança exigidos pela NBR9050/2015 e NBR 16537/2016

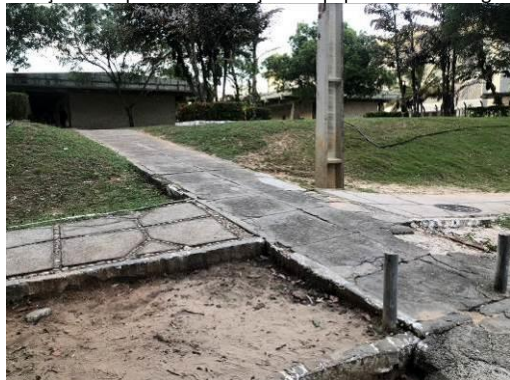
O trajeto escolhido pela usuária também sofre com a falta de manutenção e desgaste da superfície do piso, o que aumenta o risco de queda. Além disso, existem rampas com piso trepidante e instável, sem equipamentos de proteção como corrimãos, guarda corpo, sinalização, dentre outros itens, como pode ser percebido na Figura 15. Por fim, a estudante afirmou que após subir a rampa, caminha pela grama (Figura 16), fazendo um “atalho”, pois o percurso anterior foi suficiente para deixá-la cansada.

Figura 15: Parte do trajeto com piso e rampa em mau estado de conservação. Rampa sem sinalização e equipamentos de segurança

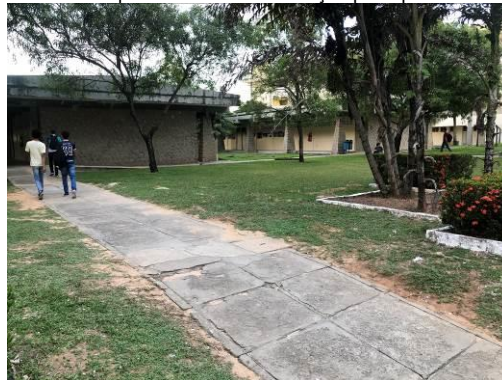
Figura 16: Gramado utilizado pela pessoa B como atalho no caminho a ser percorrido até a circulação principal do setor IV

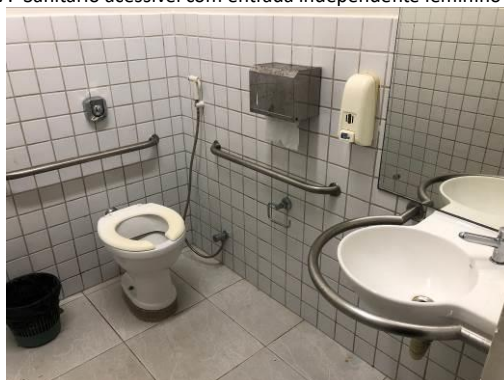
Em relação aos banheiros, tanto o coletivo (que possui boxe acessível no seu interior) do bloco H quanto o acessível com entrada independente do bloco I, foram classificados como não satisfatórios pela participante. Para ela, a bacia sanitária do banheiro acessível com entrada independente (Figura 17) e a do boxe acessível do banheiro coletivo (Figura 18) são altas, enquanto que a existente na cabine de uso comum (mais estreita) é difícil de ser utilizada porque não possui barras de apoio laterais, como pode ser percebido na Figura 19. Segundo seu relato, o ideal para a sua condição seria um banheiro coletivo dotado de, pelo menos, um boxe com barras de apoio laterais. A usuária ainda expõe que o banheiro acessível com entrada independente do bloco I não está entre as suas frequentes escolhas, pois além de ser longe das salas de aula normalmente utilizadas por ela, está constantemente fechado. Diante das opções ofertadas pela universidade, a que melhor se adequa às condições da aluna é a bacia sanitária do boxe de uso comum do banheiro coletivo, mesmo que ela sinta dores nos braços ao ter que se apoiar nas divisórias de granito existentes para não entrar em contato com a superfície do vaso sanitário.

Figura 17: Sanitário acessível com entrada independente feminino do bloco I

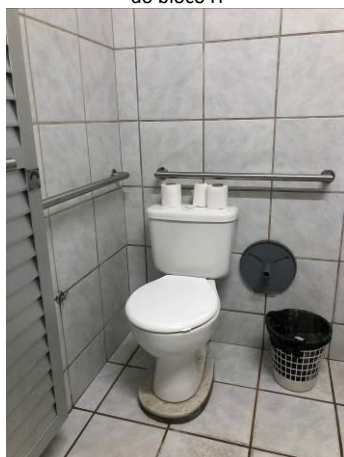
Figura 18: Boxe acessível do banheiro coletivo feminino do bloco H

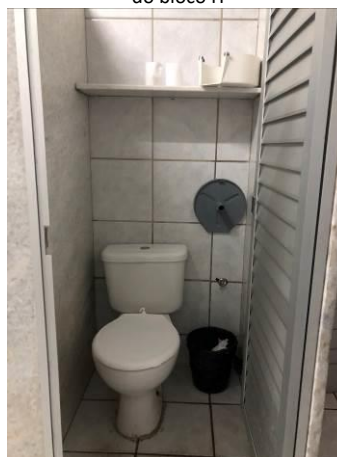
Figura 19: Boxe comum do sanitário coletivo feminino do bloco H

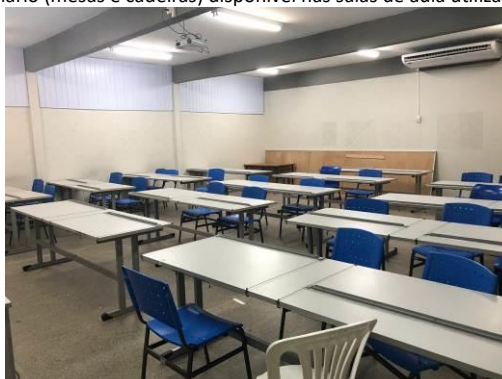
No tocante às salas de aula usualmente utilizadas pela participante, esta relatou que as alturas das mesas e assentos são inadequadas. Seus pés não conseguem alcançar a superfície do piso, causando dores na coluna, e a altura da mesa causa dor nas articulações dos braços. A pessoa B ainda relatou que em determinada oportunidade chegou a solicitar a um docente a mudança de sala de aula de uma determinada disciplina que aconteceria no bloco I, porém não no pavimento térreo, devido às dores e desconfortos que sente ao subir lances de escada, causada pela sua mobilidade reduzida. No tocante às pranchetas - frequentemente utilizadas pelos alunos do curso de Arquitetura e Urbanismo - também foi relatado o seu desconforto ao utilizá-las por estas não estarem adequadas para sua condição física (Figura 20).

Figura 20: Mobiliário (mesas e cadeiras) disponível nas salas de aula utilizadas pela pessoa B

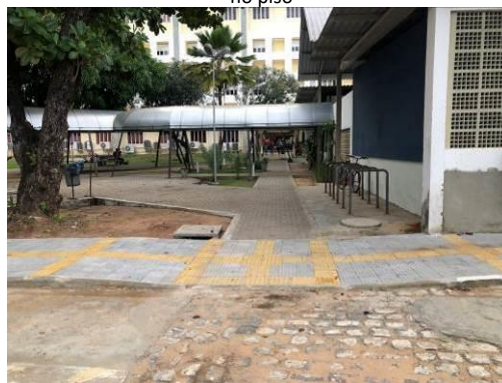
Também foi constatado que a sinalização tátil do piso na área estudada (Figura 24) é insuficiente, e torna perigosa a maior parte dos percursos feitos pelo participante, de modo mais acentuado nos corredores dos blocos de aula, onde se notou a presença de muitos desníveis e nenhuma sinalização (Figura 25). Percebeu-se, também, a ausência de sinalização tátil nas rampas que conectam o corredor principal aos corredores adjacentes, fazendo com que o usuário não utilizasse as rampas de forma segura, levando sustos ao se deparar com elas de forma brusca, já que não era possível o seu prévio reconhecimento.

Figura 24: Sinalização tátil insuficiente no piso

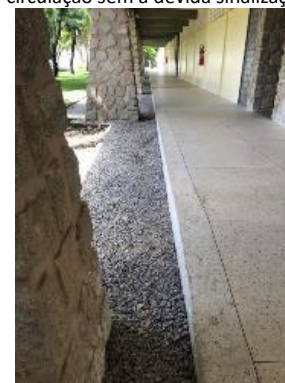
Figura 25: Desníveis ao longo da circulação sem a devida sinalização
