Avaliação da acessibilidade espacial: Um enfoque sobre o Centro de Educação da UFPB

Spatial accessibility assessment: a focus on the UFPB Education Center

Este artigo apresenta o resultado da avaliação de acessibilidade espacial realizada no Centro de Educação (CE), localizado no campus I da UFPB. A análise teve início a partir de uma reunião com usuários do local, o que possibilitou um maior entendimento sobre as dificuldades espaciais enfrentadas. Em paralelo foi realizada a avaliação técnica com levantamento arquitetônico das edificações e aplicação de planilhas (Dischinger, Bins Ely e Piardi, 2012) a partir da realização de visitas técnicas. Posteriormente, foi realizada a sistematização dos dados, que foram compilados em tabelas ilustrativas e gráficos. Por fim, através de montagens visuais de mapas combinados com imagens do local, foram apresentadas propostas para alguns dos problemas encontrados, como a inserção de piso tátil nos passeios externos e internos, a colocação de placas indicativas em alto relevo e braile e a implantação de corrimão e/ou guarda-corpo em rampas e escadas. Com a análise, constatou-se que o CE apresenta aos seus usuários, além das dificuldades corr

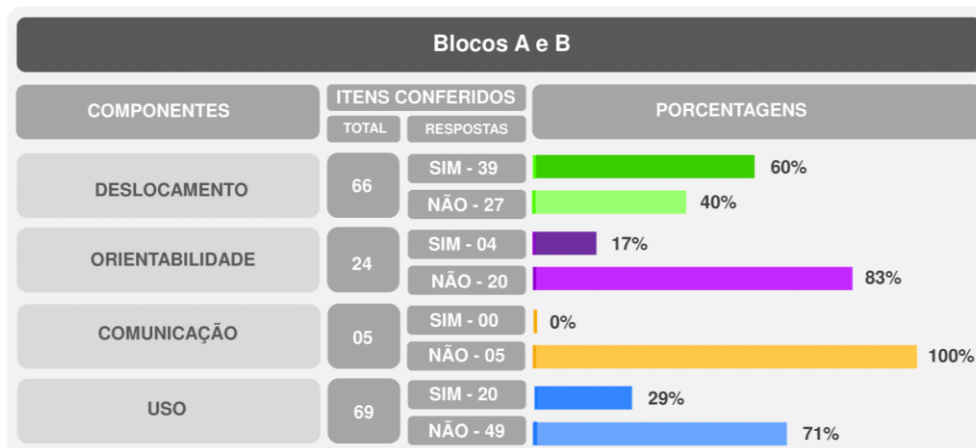
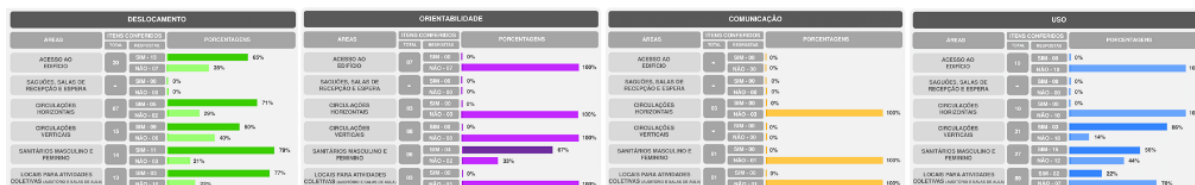
Figura 6: Resultado final dos Blocos A e B computando o resultado de todas as categorias avaliadas.

Nos Blocos A e B do CE foi observado que apenas o componente de deslocamento teve porcentagem positiva. O componente de comunicação foi o que apresentou o pior resultado, seguido por orientabilidade e uso (Figura 6).

O resultado negativo do componente de comunicação indica que os blocos possuem baixo desempenho nas inter-relações entre usuários e edifício, visto que não oferecem nenhum terminal de tecnologia assistiva que auxilie o surdo e/ou mudo na comunicação com os funcionários. O sistema de alarme de incêndio sonoro ou luminoso também é inexistente em ambas as edificações.

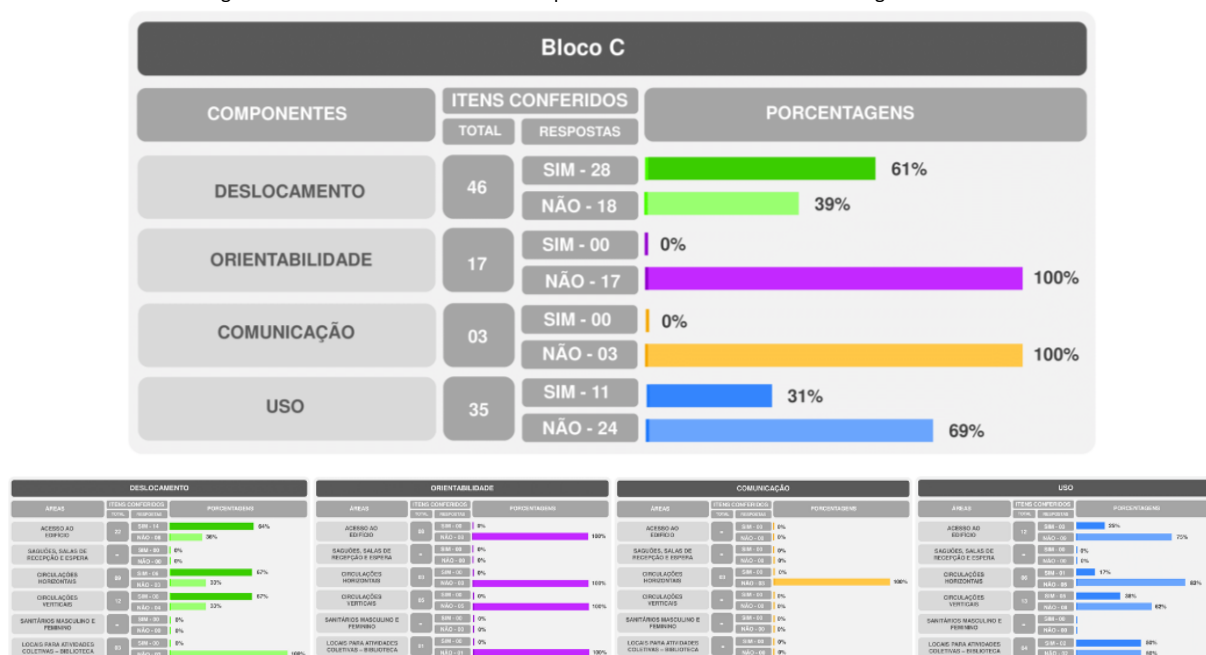
Figura 7: Resultado final do Bloco C computando o resultado de todas as categorias avaliadas.

No Bloco C apenas o componente de deslocamento teve porcentagem de 61% positiva. Nesse caso, os componentes de orientabilidade e comunicação também foram os que obtiveram os piores resultados, tendo resposta negativa em todas as questões, seguida de quase 70% das respostas negativas nas questões de uso (Figura 7).

O quesito deslocamento no Bloco C teve três áreas com respostas positivas relevantes, sendo elas acesso ao edifício, circulações horizontais e circulações verticais. O único quesito que teve respostas negativas em sua totalidade foi o de locais para atividades coletivas. As questões positivas em sua

maioria se referem ao acesso efetuado por uma rota desobstruída, aos pisos antiderrapantes dos passeios, e ao cumprimento da norma em relação à largura de passeios, rampas e escadas. As respostas negativas advêm da inexistência de elevador, de inadequações das escadas e rampas, e do layout no espaço coletivo, no caso, na biblioteca.

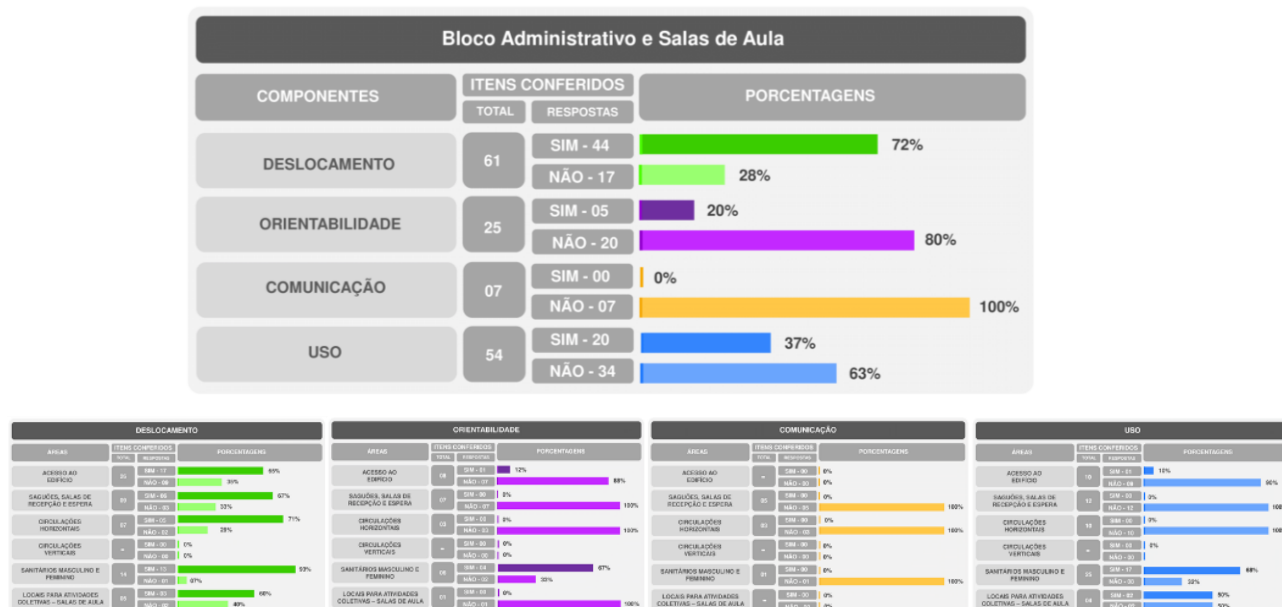
Figura 8: Resultado final do Bloco administrativo de salas de aula computando o resultado de todas as categorias avaliadas.

No bloco administrativo e de sala de aula o resultado foi similar ao dos blocos A e B, tendo o componente de comunicação como o mais prejudicado, visto que todas as suas respostas foram negativas, seguido por orientabilidade, com 80% de respostas negativas, e uso, com 63% de respostas marcadas “não”. O único componente que obteve resultado positivo foi deslocamento (Figura 8).

O componente de orientabilidade apresenta todas as respostas negativas nos itens de ‘saguões, salas de recepção e espera’, ‘circulações horizontais’ e ‘locais para atividades coletivas’. O item de ‘acesso ao edifício’ apresenta apenas uma questão positiva, sendo as demais todas negativas. Apenas no item de ‘sanitários acessíveis’ a orientabilidade teve resultado positivo.

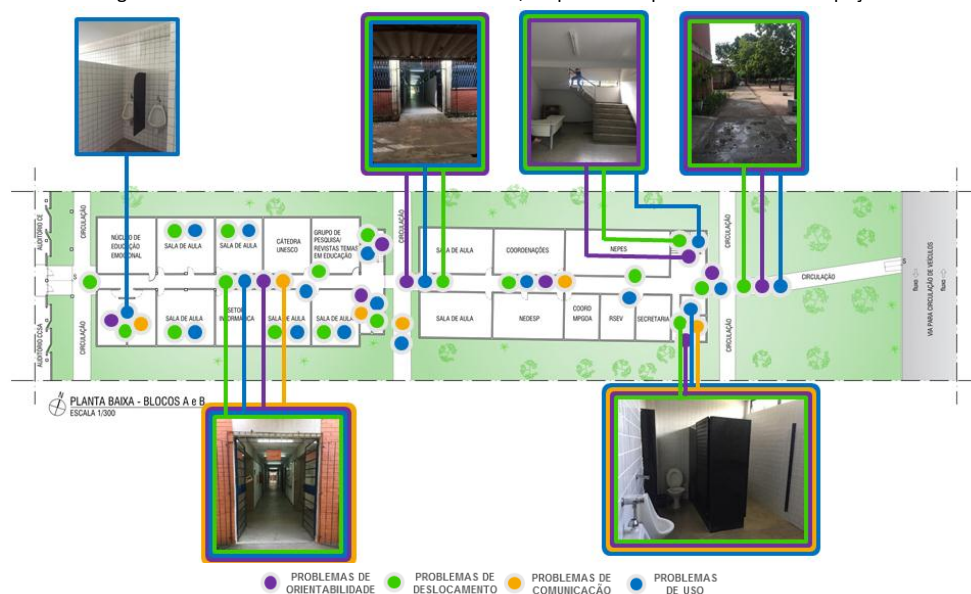
Figura 9: Planta baixa do térreo dos blocos A e B, mapeando as problemáticas nos espaços.

A fim de facilitar a visualização do resultado final da análise, foi realizado um mapeamento demonstrando em planta baixa a localização dos principais problemas encontrados em cada um dos componentes de acessibilidade (Figuras 9, 10 e 11).
