Hotéis acessíveis: estudo comparado em rede de hotéis nas cidades de Fortaleza, no Brasil e Lima, no Peru

Affordable hotels: a comparative study in a hotel chain in the cities of Fortaleza, Brazil and Lima, Peru

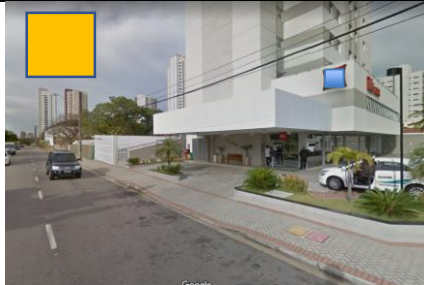
<p>Nos locais de travessia na via pública não há faixas de pedestres, semáforo, e rebaixamento nas calçadas. Existência de faixa livre contínua para circulação de pedestres, com largura superior a 1,20 m, sem obstáculos verticais como placas, lixeiras, ramos de árvores etc, porém, a inclinação transversal da calçada é superior à 3% devido acesso de carros. Não há espaço para estacionamento externo.</p>	  <p>Na avenida há ciclofaixa, faixa para veículos e outra para ônibus, não há espaço de estacionamento externo, os táxis costumam ficar parados nesta faixa. Existência de faixa livre contínua, para circulação de pedestres, com largura superior a 1,20 m. Inclinação transversal da calçada é inferior à 3%.</p>

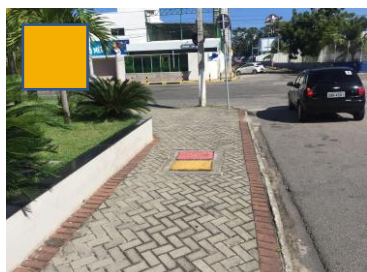
Os pisos dos passeios têm superfícies regulares, não trepidantes para dispositivos com rodas. Existência de elemento, natural ou edificado, que possa ser utilizado como linha-guia (muros, grades, etc.). Inclinação transversal acentuada dificulta passagem de pessoas com deficiência.

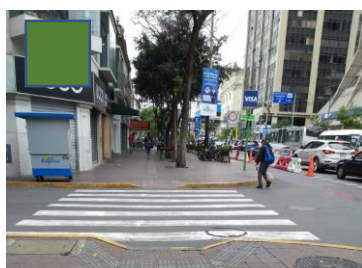
Existência de faixa de pedestre junto do rebaixamento nas calçadas. Existência de piso direcional e de alerta na faixa livre, que possui inclinação transversal inferior à 3%, com superfície regular, não trepidante e antiderrapante.

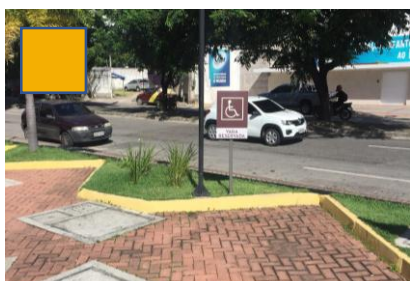
Estacionamento dentro do lote com vagas reservadas e sinalizadas para pessoas idosas e com deficiência. Entrada para estacionamento não é separada da entrada para pedestres. Não há espaço adicional de circulação de 1,20m.

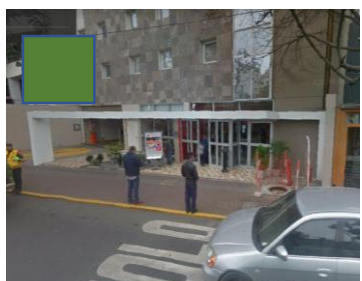
Não há espaço para estacionamento dentro do lote, a configuração espacial não enquadra estacionamento na frente da edificação.

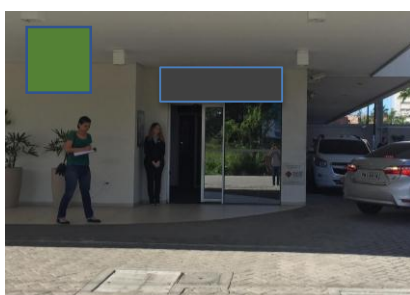
No acesso à edificação não há grandes desníveis que interfiram na faixa livre de

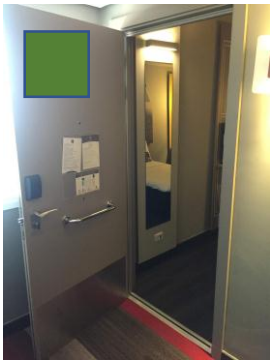
<p>Porta de acesso à suíte acessível com vão superior à 80 cm, abrindo para fora. Existência de chapas metálicas para proteção. Presença de barra horizontal com altura de 80 cm. Maçaneta com 90 cm de altura, tipo alavanca.</p>

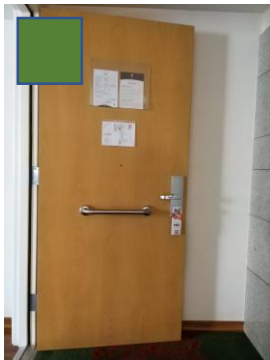
<p>Porta de acesso à suíte acessível com vão superior à 80 cm, abrindo para fora. Inexistência de chapas metálicas na base da porta. Presença de barra horizontal com altura de 80 cm. Maçaneta com 90 cm de altura, tipo alavanca.</p>

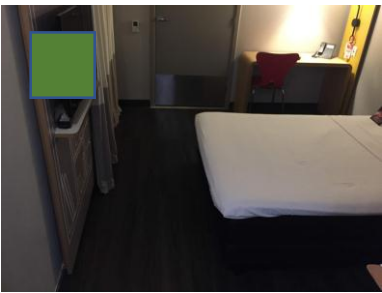
<p>É possível que cadeira de rodas fazer giro de 360° devido presença de raio livre de 1,50 m de comprimento. Contraste de cor entre piso e parede, além do <i>layout</i> favorecer locomoção de pessoa com deficiência.</p>

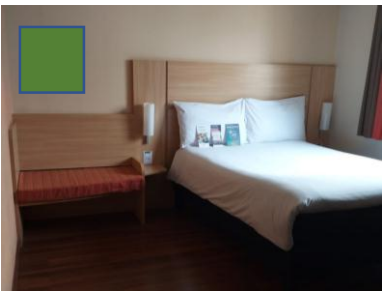
<p>Possibilidade da cadeira de rodas fazer giro de 360° devido presença de raio livre de 1,50 m de comprimento. Contraste de cor entre piso e parede, além do <i>layout</i> favorecer locomoção de pessoa com deficiência.</p>

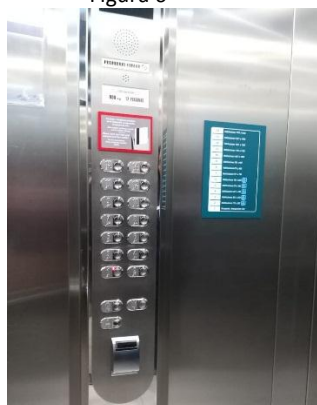
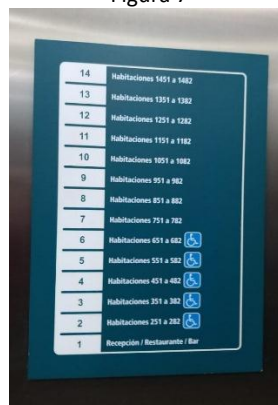
Interessante ressaltar no Hotel E em Miraflores - Lima é a apresentação no elevador de um quadro com os andares com suítes acessíveis (Figuras 6 e 7).
