Avaliação das condições de acessibilidade a partir da percepção dos usuários no prédio do Centro de Engenharias – Alfândega

Assessment of accessibility conditions from user perception in the Centro de Engenharias Building – Alfândega

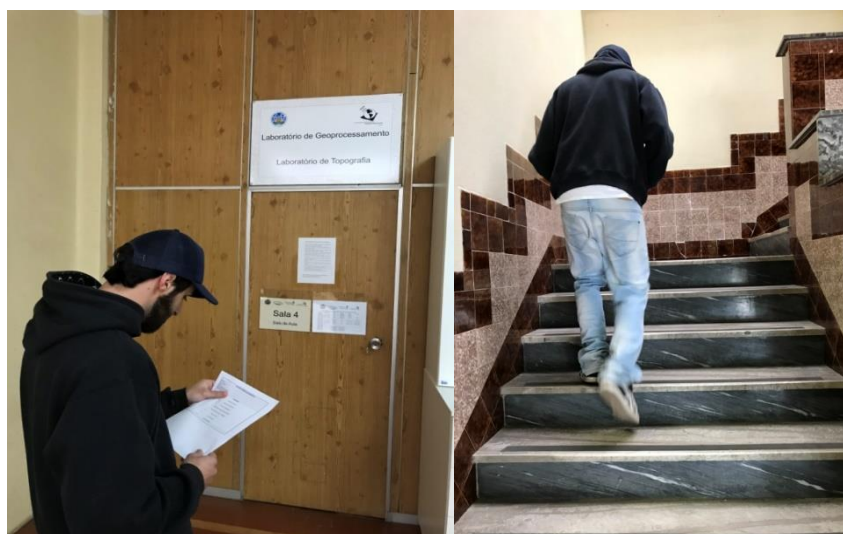
Figura 03: Primeiro participante identificando sala de aula e escadarias

Apesar de conhecer o ambiente, o participante teve dificuldade em identificar o banheiro no primeiro andar, observando que não há placas indicativas no interior do prédio. No entanto, durante o passeio, o estudante apontou que as escadas são bem visíveis e estão devidamente seguras para utilização por qualquer pessoa. Ainda, verificou que é possível deslocar-se no prédio sem obstáculos.

Ao final do trajeto, o participante deu duas importantes sugestões para a melhoria de acessibilidade da edificação. A primeira diz respeito às placas informativas, enfatizando que não há nenhuma placa indicativa no Prédio da Alfândega, o que faz com que pessoas que não utilizam o prédio tenham problemas para encontrar os ambientes requisitados. Além disso, sugeriu que a sala de coordenação deveria estar situada no primeiro andar da edificação, para que as informações transmitidas pelos coordenadores possam ser obtidas com maior facilidade.

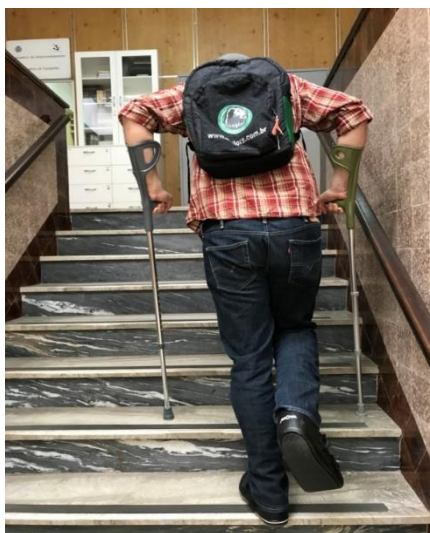
O passeio foi realizado com dificuldade, pois a edificação contém muitas escadarias, como é possível observar na Figura 04, não tendo certeza de que conseguiria realizar o roteiro completo. O balcão de informações foi encontrado com sucesso. Porém, após demonstrar fadiga ao procurar a sala de coordenação, o mesmo optou por perguntar aos servidores do prédio onde essa se encontrava, não tendo localizado no primeiro andar da edificação. Após conversar com os funcionários, optou por seguir o roteiro e continuar a procurar os ambientes no segundo andar.

Figura 04: Segundo participante do passeio acompanhado apontou dificuldades ao subir as escadas

Todos os ambientes do segundo pavimento foram encontrados com sucesso. Após identificar todos os locais do roteiro, o participante sugeriu melhorias para o Prédio da Alfândega. Em relação à escadaria, aconselhou a inserção de fitas antiderrapantes e corrimãos ao longo da escada. Apesar de considerar as condições de acessibilidade da Alfândega ruins, o entrevistado comentou que conseguiu deslocar-se no ambiente sem dificuldades.

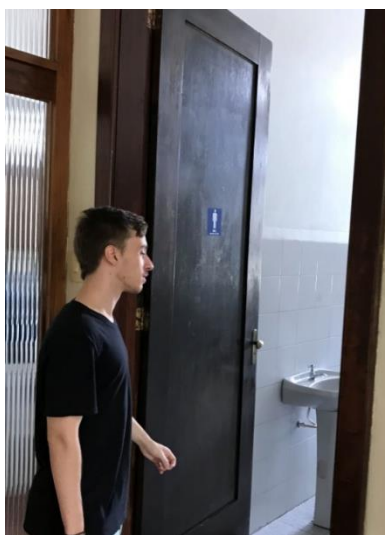
Apesar de não conhecer o local, o participante obteve facilidade para identificar os ambientes solicitados (Figura 05), com exceção do Laboratório de Geoprocessamento – sugerindo que placas fossem colocadas em tamanhos maiores e com cores contrastantes, como forma de ampliar a atenção dos usuários do prédio para elas.

Figura 05: Terceiro participante realizou o roteiro sem dificuldades

Como sugestão de melhoria da acessibilidade da Alfândega, o estudante sugeriu a implementação de elevadores e rampas no acesso ao prédio. Outro ponto sugerido foi a instalação de um mapa de localização no hall de entrada do prédio, para que os usuários possam se localizar sem ajuda de terceiros.

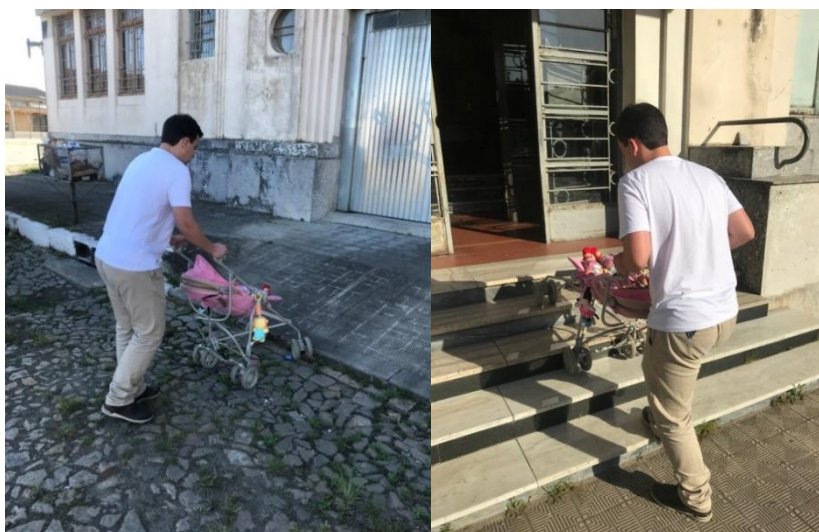
somente pôde começar a realizar o trajeto na parte de trás do prédio, em que existe uma rampa construída para dar acesso aos carros em uma garagem, como pode ser observado na Figura 06. Ao começar as atividades do roteiro, o indivíduo retratou que as calçadas não são planas, fazendo com que manobras tenham que ser realizadas para chegar à entrada do prédio.

Figura 06: Dificuldades enfrentadas pelo Participante 4 na realização do passeio

Ao chegar na entrada da edificação, o participante teve muita dificuldade para subir a escada de acesso ao prédio, como demonstrado na Figura 06. A instalação de uma rampa no acesso ao prédio é de suma importância, segundo o indivíduo. As atividades propostas do roteiro no primeiro andar foram realizadas com facilidade. Porém, a saída do Prédio foi mais complicada que a entrada do mesmo, pois a manobra de saída exigiu que o participante se retirasse de costas não tendo plena visibilidade do local.

Finalizado o passeio, o participante comentou ter achado as condições de acessibilidade do Prédio da Alfândega ruins, pois não conseguindo deslocar-se com independência durante o trajeto, levando em conta que estava acompanhado de sua filha. Ao ser questionado sobre melhorias em relação à acessibilidade, disse que o primeiro passo a ser dado é a criação de rampas de acesso.

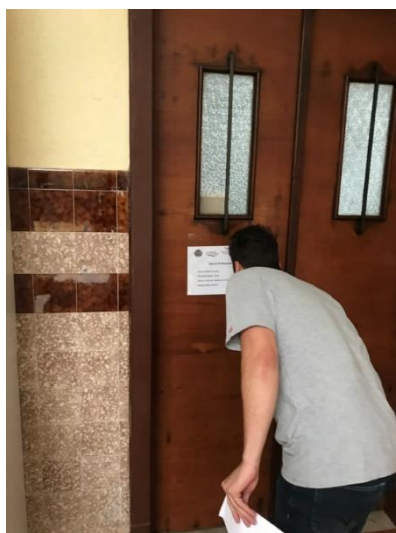
à atividade. Apesar de identificar as salas propostas com facilidade, em todos os ambientes o participante necessitava chegar muito próximo à placa para ter certeza de que era o devido local, conforme demonstrado na Figura 07.

Figura 07: Participante 5 com dificuldade na leitura e identificação dos ambientes

Ao ser questionado sobre as condições de acessibilidade do edifício, avaliou as mesmas como medianas. Em relação à orientação espacial, o estudante abordou que faltam sinalizações com letras maiores e em cores contrastantes, uma vez que as existentes no local eram muito pequenas. Como sugestão, propôs a colocação de sinalizações nas escadas, uma vez que não há pisos direcionais no prédio auxiliando pessoas com deficiência visual na locomoção independente e segura na edificação.
