## **Acessibilidade no Centro de Fortaleza: os obstáculos para idosos e pessoas com mobilidade reduzida**

*Accessibility in the Fortaleza City Center: the obstacles for seniors and people with reduced mobility*

O presente trabalho apresenta um diagnóstico das condições de acessibilidade em um recorte espacial do Centro da cidade de Fortaleza CE, com enfoque em apresentar os problemas de acessibilidade enfrentados por idosos ou pessoas com mobilidade reduzida. Faz parte de uma pesquisa de mestrado em andamento em que os alunos da Disciplina de Desenho Universal tiveram a oportunidade de participar, colaborando na pesquisa de campo com trechos determinados pela pesquisadora. Tendo em vista ser uma área com grande fluxo de transeuntes predominantes em transportes públicos ou alternativos ou a pé e ofertar uma variedade de serviços, o Centro da cidade deveria ser uma área com características adequadas e propícias para caminhabilidade, visando facilitar a circulação de todas as pessoas. Porém, é sabido que grande parte da cidade de Fortaleza não oferece tais condições a toda a população, sendo necessário, cada vez mais, o reconhecimento de tais problemas e a busca de intervenções urba

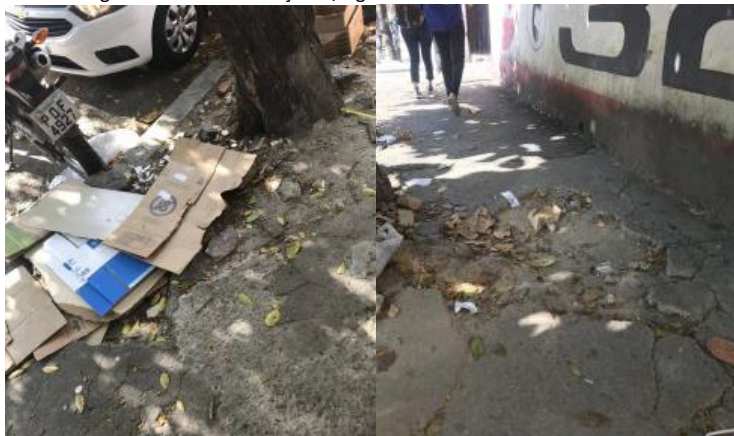
Quanto à acessibilidade, as calçadas estavam em irregularidade com pavimentação variando em pedra portuguesa, cerâmica e concreto com rachaduras não havendo estabilidade para uma caminhabilidade segura. Além disso, a faixa contínua de circulação dos pedestres era, por vezes, prejudicada, tendo um dos trechos de aproximadamente 1,15m com a presença de carros avançando sobre a calçada e uma área com a passagem interrompida, impossibilitando a passagem de um idoso cadeirante sem o auxílio de alguém, por exemplo.

Figura 01 – Lixo nas calçadas/Figura 02 – Concreto com rachaduras

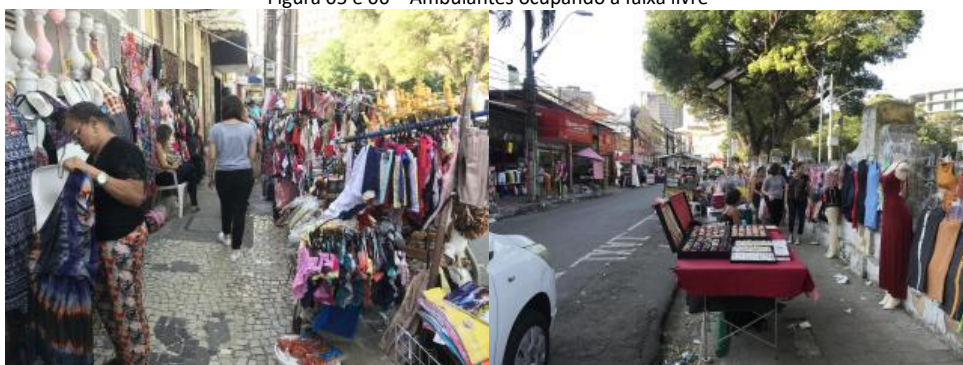
Figura 05 e 06 – Ambulantes ocupando a faixa livre

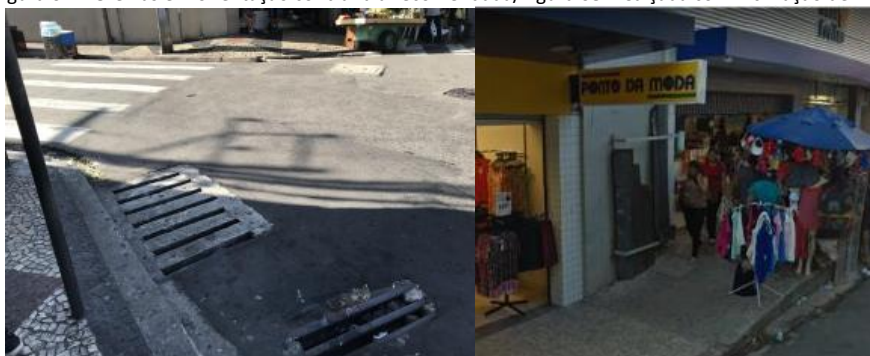
O **trecho B** confere a Rua Sólon Pinheiro onde foram vistos cerca de 8 idosos, entre eles, 5 mulheres e 3 homens. Possuía, em áreas pontuais, lixo jogado no chão, ausência de lixeiras e presença de bocas de lobo com tampo rachado, além de grelha na rua, atravessando a Pedro I e posicionada em sentido transversal, contrário ao recomendado, e seus vãos resultantes com dimensões maiores que 15mm, o que poderia gerar acidentes com as rodas de uma cadeira de rodas. O passeio apresenta piso regular em frente a algumas lojas, mas rachado ou trepidante em alguns trechos, além da presença de certos obstáculos na faixa livre como a presença de ambulantes, bancas e motos estacionadas ocupando parte da calçada e, ainda, obstáculos aéreos em altura abaixo da recomendada mínima (2,10m), como um medidor de energia a 1,30m e ambulantes com guarda sol a cerca de 1,60m. Ademais, foi possível constatar áreas com inclinações e bastante variação, em que o pior caso se encontra em frente às Casas Freitas com uma inclinação de 17%.

Figura 07 – Grelhas em orientação contrária à recomendada/Figura 08 – Calçada com inclinação de 17%

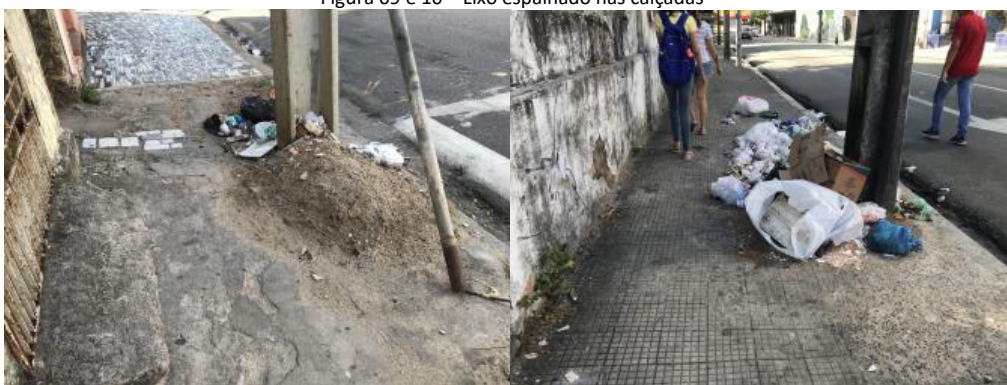
Quanto a limpeza e infraestrutura, foi possível observar muito lixo dos dois lados da calçada, provavelmente, não coletado há dias, sendo encontrada apenas uma lixeira de ferro. Havia presença de caixas de telefone e de energia com concreto rachado ao redor do tampo prejudicando a passagem. A acessibilidade foi ainda mais prejudicada devido à variação de pavimentação em piso intertravado, concreto com rachaduras e a variação de piso com batentes, às vezes. Na faixa contínua de pedestres também havia obstáculos como uma placa bem no meio deixando 0,74m livres de um lado e 0,72m do outro, presença de área com apenas 1,00m de passagem seguido de rampa de 24% e área com inclinação de 8% logo no começo da rua, de frente ao Pet Shop. Os obstáculos aéreos presentes eram uma caixa de telefone a 1,40m e um orelhão muito baixo, aproximadamente a 1,50m.

Figura 09 e 10 – Lixo espalhado nas calçadas

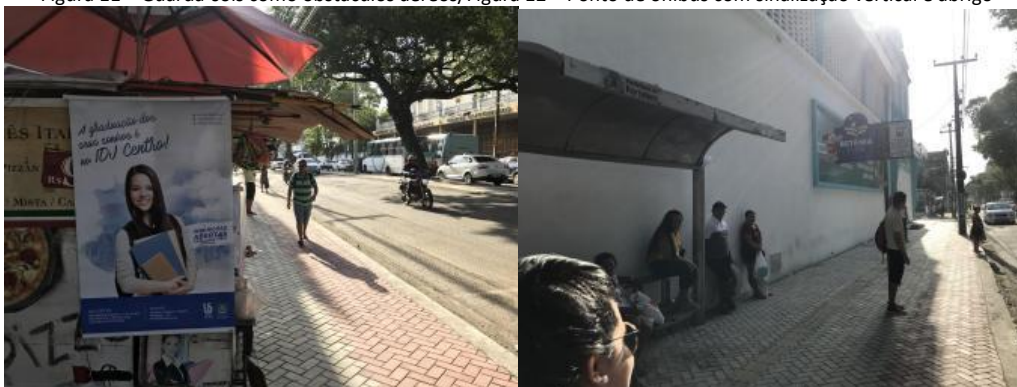
Foi visto um pouco de lixo em algumas áreas do trecho que também não possuía lixeiras e presença de caixas de esgoto e energia no chão com rachaduras no tampo. As calçadas eram prioritariamente de pedra portuguesa (trepidante) e concreto com rachaduras em alguns pontos mas bem conservado em outros. A faixa livre era descontínua pelo seu interrompimento com rampas de entrada e saída de veículos em frente a Estácio e em outro ponto apenas 1,16m de faixa era livre em frente a Superzon devido a uma rampa de inclinação de 10%. Ademais, os obstáculos aéreos presentes eram os de banca com guarda sol baixo a 1,60m de altura.

Figura 11 – Guarda-sóis como obstáculos aéreos/ Figura 12 – Ponto de ônibus com sinalização vertical e abrigo

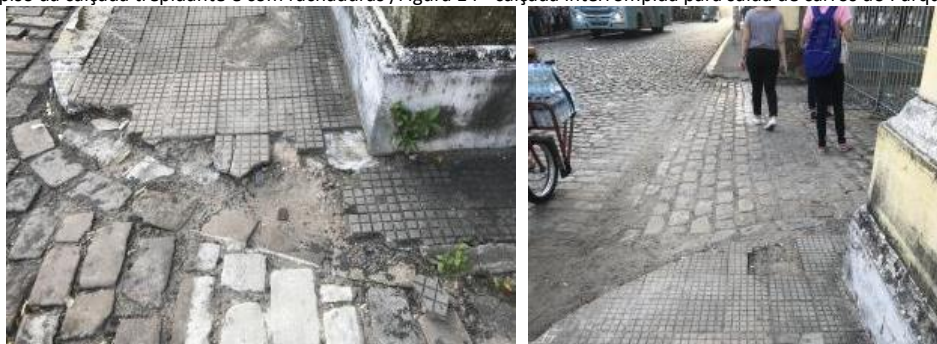
Próximo a metade do trecho E, a calçada se encaminha para uma faixa elevada ainda sem pintura e, em determinado ponto, também apresenta duas rampas de 17% de inclinação, ambas em meio de quadra, mas sem faixa de pedestres. Havia um momento em que a calçada era interrompida, dando espaço para a saída de carros da Praça das Crianças, sem inclinações para permitir a descida segura e ainda com mudança drástica de pavimentação regular para trepidante.

Figura 13 - piso da calçada trepidante e com rachaduras /Figura 14 - calçada interrompida para saída de carros do Parque da Criança.

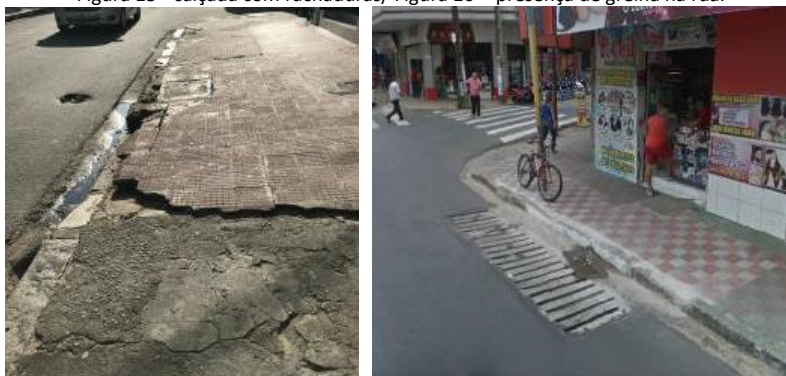
A pavimentação das calçadas era, em sua maior parte, em blocos de ladrilho hidráulico já com muito desgaste e peças ausentes. As demais áreas eram em piso de concreto e possuíam diversas regiões com rachaduras profundas, dificultando o fluxo de pedestres. Observou-se também que um dos lados possuía dois momentos com menos de 1,20m livres para passagem, ambas devido a um poste que deixava apenas 1,08m livre e outro deixando apenas 0,80m. Além disso, havia um poste com uma caixa de energia alocada a 1,95m de altura, tornando possível a colisão de um pedestre desatento.

Figura 15 - calçada com rachaduras/ Figura 16 - presença de grelha na rua.

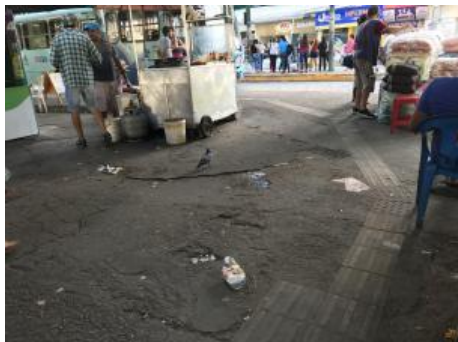
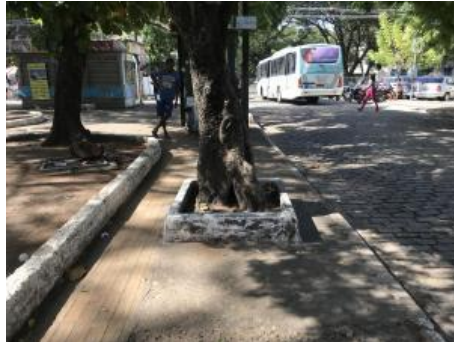
A praça é toda pavimentada em concreto que se encontra em bom estado em sua maioria, mas com pequenos trechos com rachaduras. A praça também apresenta piso tátil que guia para o terminal e para as faixas de pedestre. O fluxo por ela é bastante livre, havendo bastante espaço de circulação, porém foram observados dois pontos com passagens de menos de 1,20m livres, por conta dos canteiros que deixaram apenas 1,10m livre em um ponto e 0,56m em outro. Outro fator dificultador da circulação acessível é a presença das bancas de vendedores ambulantes que, em sua maioria, são equipadas com guarda-sóis baixos, a uma altura de cerca de 1,60m, com o madeiramento muitas vezes passando da lona, tornando a possível colisão ainda mais perigosa.

Figura 17 - piso em concreto com rachaduras e piso tátil/ Figura 18 - canteiro deixando apenas 0,56m de passagem.

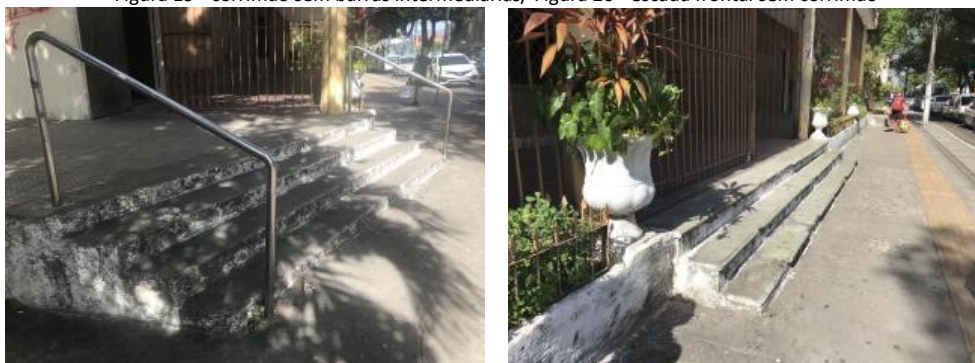
A Igreja do Sagrado Coração de Jesus, localizada no centro da praça, é um dos destinos principais de muitas das pessoas que frequentam o Centro de Fortaleza, portanto, ela deveria ser acessível a todos os seus visitantes. A entrada principal da igreja encontra-se elevada do nível da praça, sendo necessário o acesso pela escada frontal, pelas duas rampas laterais ou pela escada lateral. A rampa do lado esquerdo da Igreja possui inclinação de 7% e a rampa do lado direito possui inclinação de 10%. A escada frontal não possui corrimão, mas ele está presente na escada lateral, porém sem as barras intermediárias. A igreja também possui uma entrada pela parte de trás, que pode ser acessada por uma rampa existente tanto no lado direito quanto no lado esquerdo, ambas com inclinação de 21%. É possível perceber, portanto, que nenhum dos acessos à Igreja do Sagrado Coração de Jesus é completamente acessível a todos os públicos. As rampas possuem inclinação superior ao recomendado pela norma que seria de no máximo 6,33% para permitir a adequada subida e descida da cadeira de rodas. Os corrimãos são de extrema importância, mas, além das

barras externas, devem possuir as barras intermediárias para garantir a máxima segurança de quem nele se apoia.

Figura 19 - corrimão sem barras intermediárias/ Figura 20 - escada frontal sem corrimão

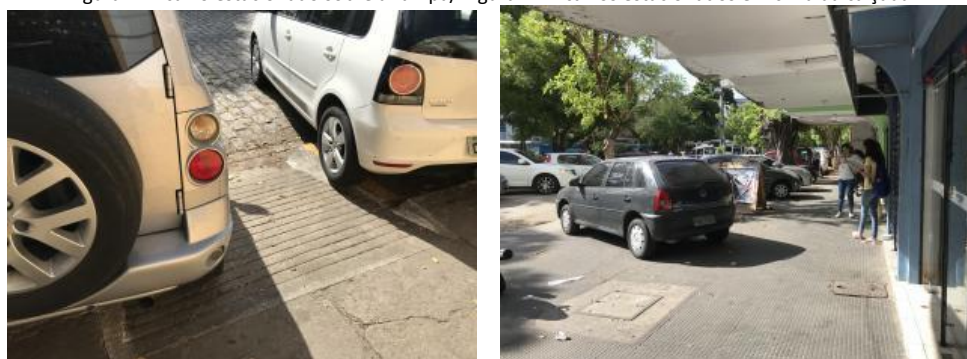
Por fim, ainda pertencente ao trecho G, foi feita a análise da Rua Jaime Benévolo. Sua calçada era toda em concreto com algumas rachaduras pontuais. A calçada possuía dimensões bastante generosas e apresentava várias áreas com 1,20m livres de passagem. Porém, algo que chamou bastante atenção durante o percurso foi a presença de vários carros estacionados em cima da calçada ou avançando sobre ela, diminuindo consideravelmente o espaço disponível de passagem. Além disso, foram contabilizadas três rampas, todas elas sem faixa de pedestres e com inclinações inadequadas (21,26%, 8,75% e 23%). Sobre uma delas havia um carro estacionado.

Figura 21 - carro estacionado sobre a rampa/ Figura 22 - carros estacionados em cima da calçada.
