## **Acessibilidade física como ferramenta de inclusão nas escolas públicas de Maranguape**

### *Physical accessibility as an inclusion tool in public schools in Maranguape*

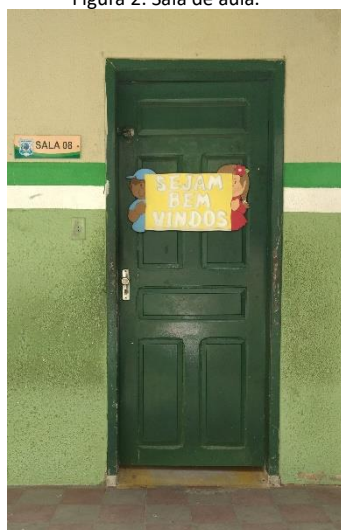
Figura 2: Sala de aula.

Nas salas de aula, por exemplo, foram construídas rampas de acesso (Figura 2) e, em contrapartida, a mesma medida não foi adotada nas salas administrativas (Figura 3). É importante ressaltar que todo o ambiente escolar deve ser acessível e não apenas aqueles espaços que os alunos mais frequentam.

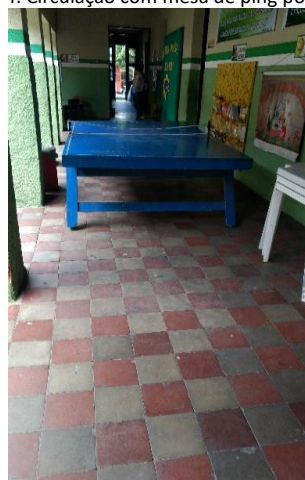
Figura 4: Circulação com mesa de ping pong.

De maneira geral, as circulações da escola se apresentam com larguras generosas, sem desníveis, permitindo uma boa transição entre áreas. Apesar disso, em alguns pontos, o mobiliário presente estrangula essa boa circulação, problema que pode ser resolvido facilmente com uma reorganização do mesmo (Figura 4). Em praticamente toda a escola, o piso de ladrilho hidráulico, comum à época da construção da escola, apresenta uma padronagem que, atualmente, não é recomendada pela norma, por ter a possibilidade de causar sensação de tridimensionalidade em pessoas com baixa visão (Figuras 4 e 5).

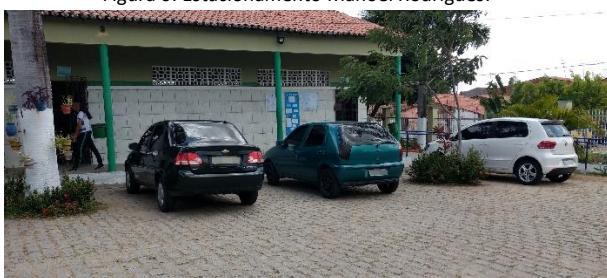
Figura 6: Estacionamento Manoel Rodrigues.

As observações a respeito de problemas relativos às condições de acessibilidade, iniciam-se pelo estacionamento, que não possui demarcação de vagas, nem mesmo uma rampa de acesso às circulações para vencer o desnível existente (Figuras 6 e 7). O NAPE possui estacionamento que apresenta as mesmas irregularidades.

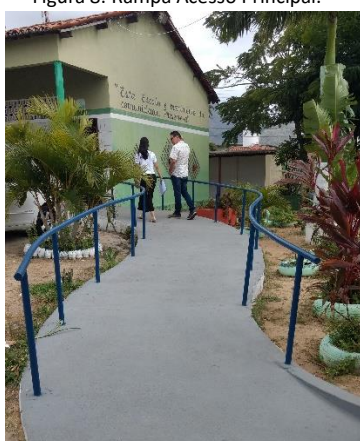
Figura 8: Rampa Acesso Principal.

O terreno da escola possui grande declividade, portanto, para vencer os desníveis entre os ambientes, foram construídas rampas que interligam as circulações. Todas apresentam alguma desconformidade com a norma de acessibilidade, seja pela inclinação inadequada ou pela ausência de corrimãos adequados com duas alturas e de guias de balizamento (Figuras 8, 9 e 10).

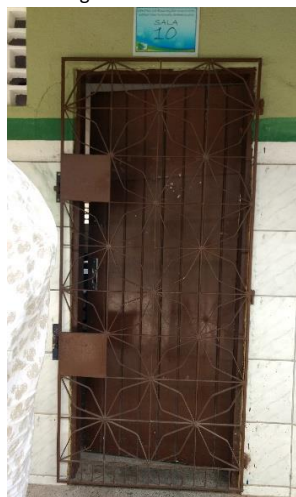
Figura 11: Sala de Aula.

Em toda a escola, a comunicação visual encontra-se fixada fora da faixa de alcance recomendada pela NBR 9050:2015, que é ao lado da porta, entre 1,20 m e 1,60 m do piso acabado. Além disso, a maioria das portas possui grade de proteção, o que prejudica a acessibilidade por uma pessoa com mobilidade reduzida nas mãos, pela dificuldade de abri-la para acessar o ambiente (Figuras 11 e 12).

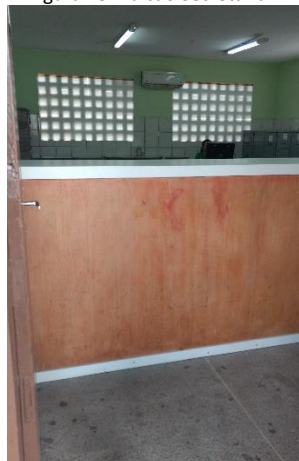
Figura 13: Balcão Secretaria.

Os balcões de atendimento tanto da secretaria como da cantina da escola, não possuem superfície mínima adequada, nem profundidade livre para aproximação sob o balcão. Ademais, possuem altura acima de 1,10 m do piso acabado, em desacordo com a norma, que recomenda altura máxima de até 0,85 m (Figuras 13 e 14) para que um usuário de cadeira de rodas ou uma criança do fundamental I possa alcançar para receber a merenda escolar.

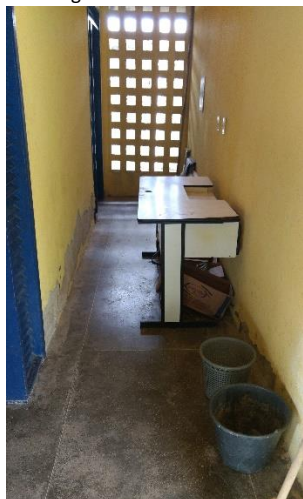
Na área de funcionamento da escola Manoel Rodrigues não foram encontrados banheiros acessíveis. No NAPE foram encontrados dois banheiros acessíveis que possuem uma série de irregularidades, começando pelo acesso, que encontra-se obstruído por mobiliários (Figura 15). As portas possuem vão satisfatório, entretanto, os vasos sanitários tem abertura frontal, as barras (quando existem) foram instaladas em alturas inadequadas (Figura 16) e as pias estão inutilizáveis por não possuir cubas (Figura 17). Vale ressaltar que ambos os banheiros possuem espaço suficiente para manobra da cadeira de rodas.

Figura 15: Acesso aos banheiros.

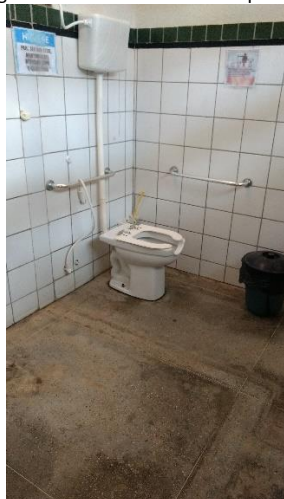
Figura 16: Vaso e barras inadequadas.

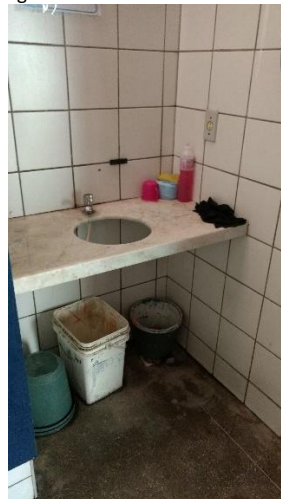
Figura 17: Pia sem cuba.

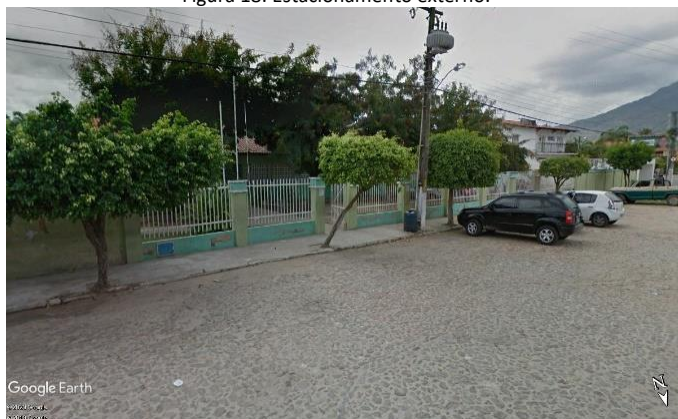
Figura 18: Estacionamento externo.

A escola Paulo Sarasate tem o único acesso de pedestres com passeio muito estreito. Apesar de possuir o muro como referência edificada, as árvores plantadas nas calçadas, além de não sinalizadas, estão com as copas muito baixas (abaixo de 2,10 m), oferecendo riscos de acidente aos deficientes visuais (Figura 18). Ainda no acesso é possível identificar que a escola possui dois estacionamentos: interno e externo. Em ambos as vagas não estão demarcadas para pessoa com deficiência e/ou idoso. No estacionamento externo não existe rampa de acesso à calçada; o interno não possui piso regular (Figura 19).

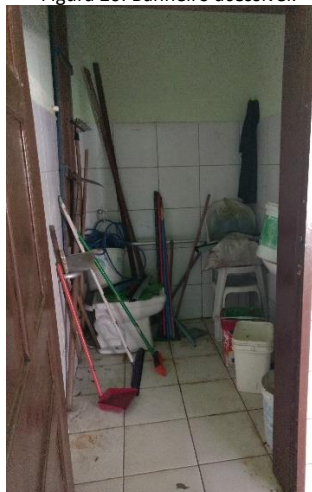
Figura 20: Banheiro acessível.

A escola possui dois banheiros acessíveis, que também não estão de acordo com a NBR 9050:2015, devido a instalação incorreta das peças (ou ausência de outras) e por não possuir contraste entre piso e parede, mas o que chama a atenção neste caso, é que conforme os funcionários, por falta de usuários, os banheiros tornaram-se depósitos de materiais de limpeza (Figuras 20 e 21).

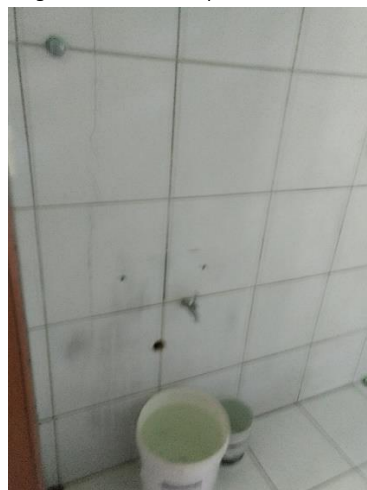
Figura 21: Não existe pia no banheiro.

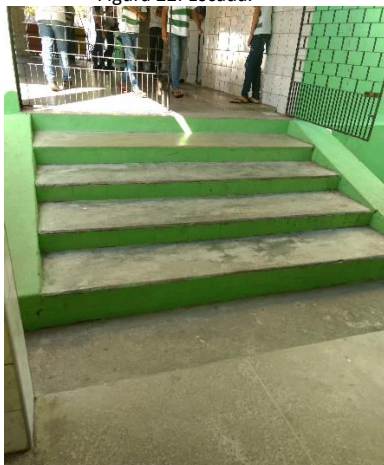
Figura 22: Escada.

Nem todos os ambientes estão incluídos em rota acessível. Em alguns pontos da escola pode-se encontrar escadas, que não possuem corrimãos nem sinalização tátil (Figura 22). Existe desnível na circulação vencidos com degraus (Figura 23) que estão na rota de acesso a algumas salas de aula e à quadra. Esta por sua vez, não possui alambrado de proteção, nem área de permanência para pessoa em cadeira de rodas (Figura 24).

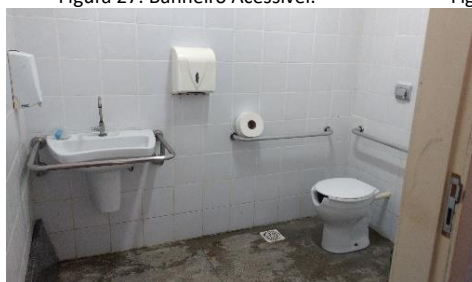
Figura 27: Banheiro Acessível.

O modelo de arquitetura da escola Salaberga é o da Escola Técnica Padrão (Figura 25), disponibilizado pelo MEC, que faz parte do Programa Brasil Profissionalizado. Com projeto e construção recentes, muitos pontos positivos se apresentam em suas instalações. Auditório com rampas de acesso e assento para obesos (Figura 26), todos os banheiros são acessíveis - ainda com ressalva sobre o tipo de vaso sanitário utilizado não ser o correto - (Figura 27) e o balcão da cantina com alturas diferentes (Figura 28).

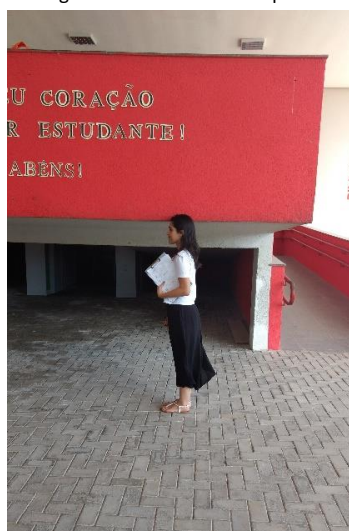
Figura 29: Patamar da rampa.

Ainda assim, percebe-se que igualmente as outras escolas visitadas, esta não possui nenhum tipo de piso de alerta, nem qualquer comunicação em *Braille* que possa orientar uma pessoa com deficiência visual (PcDV) dentro do ambiente escolar. Os elementos de circulação vertical, como a rampa e a escada que dão acesso ao pavimento superior, não possuem barreiras ou sinalização de alerta abaixo dos patamares que se apresentam com altura abaixo de 2,10 m (Figuras 29 e 30), sendo um fator de risco para PcDV.
