Avaliação das condições de acessibilidade das calçadas da área central de São Paulo do Potengi/RN

Accessibility conditions assessment of sidewalks in central area of São Paulo do Potengi / RN

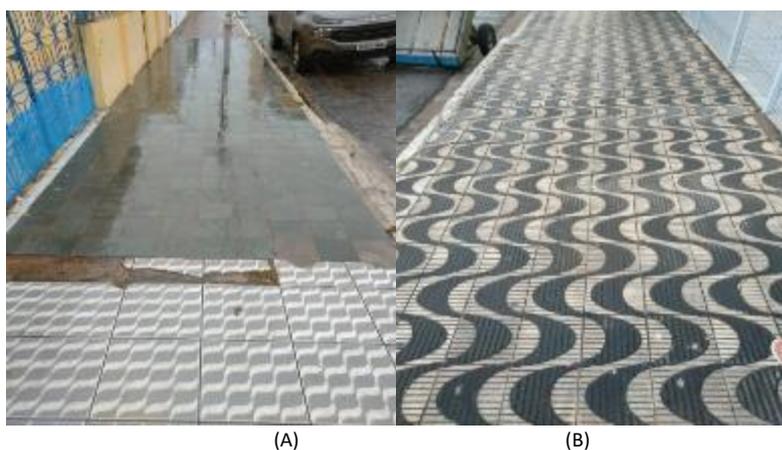
Observando-se o Quadro 1, pode-se perceber que a maior ocorrência de problemas foi no tipo de pavimentação, conservação, rebaixamento das calçadas e instalação de piso tátil de alerta. Quanto ao tipo de pavimentação das calçadas, todos os trechos analisados, exceto a Calçada Sul 2, Calçada Leste 1 e Calçada Leste 2, apresentaram revestimentos impróprios, sendo derrapantes ou trepidantes ou com contrastes tridimensionais, como mostra a Figura 5.

Figura 5: (A) Revestimento de calçada escorregadio - CS1; (B) Revestimento com contrastes tridimensionais - CN2.

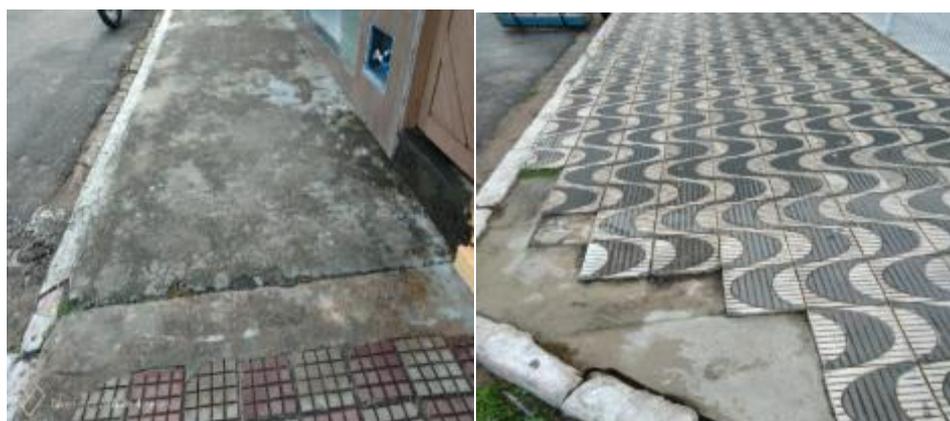
No que diz respeito à conservação dos passeios, observou-se que praticamente em todos os trechos analisados existem não conformidades, isto é, as condições de pavimentação apresentaram problemas na regularidade e na continuidade do piso, revestimentos desprendidos, mudanças de nível e buracos, como mostra a Figura 6.

Figura 6: (A) Conservação comprometida e (B) Revestimentos desprendidos.

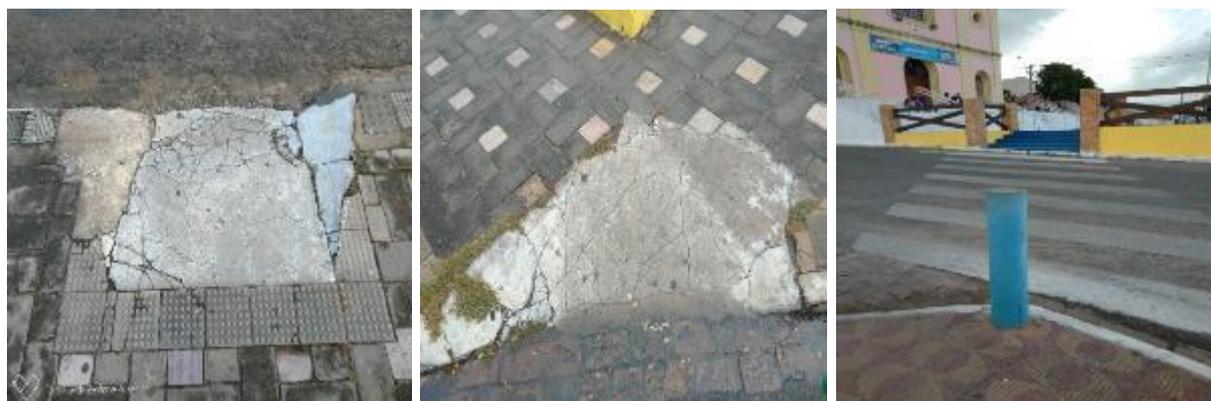
Com relação ao rebaixamento de calçadas, a grande maioria das esquinas não apresenta rebaixamentos. Foram identificadas algumas tentativas de criação de rampas, em alguns casos inclusive tentando seguir o desenho do rebaixamento do tipo trapezoidal apresentado na NBR 9050 (ABNT, 2015), contudo sem seguir os parâmetros de largura mínima de 1,50 metros e de inclinação máxima de 8,33%. Além disso, a maioria dessas rampas estava em condições precárias de pavimentação, perdendo assim a sua funcionalidade e não atendendo aos requisitos de acessibilidade (Figura 7).

Figura 7: (A) Rampa irregular sem conservação - CS2; (B) Rebaixamento sem conservação com inclinação maior que 8,33% - CN4; (C) Faixa de pedestre sem rebaixamento e com obstáculo edificado obstruindo a passagem - CS1.

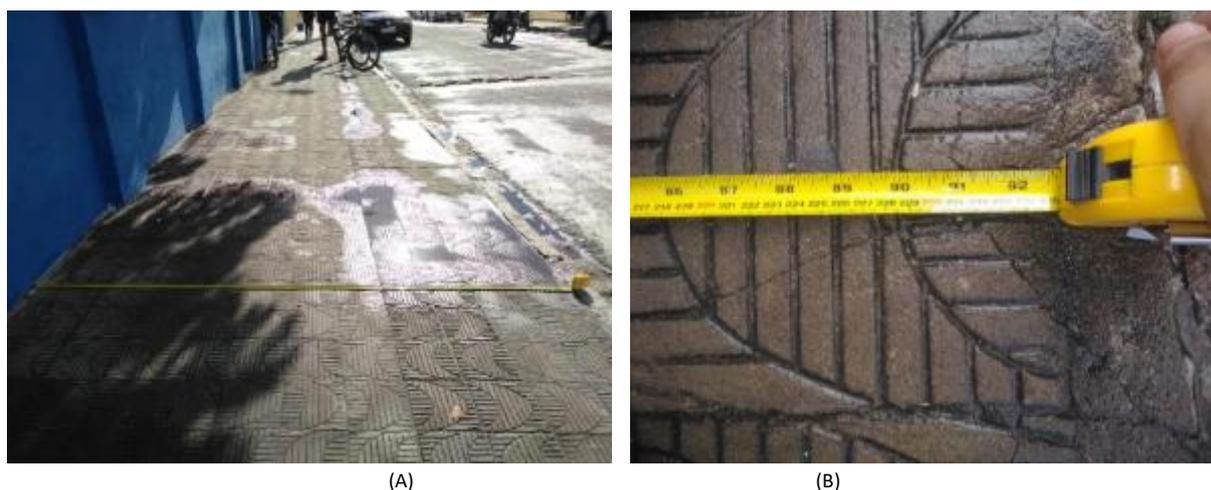
Todas as calçadas estudadas atendem ao requisito de largura da faixa livre. Em geral, as calçadas da área central de São Paulo do Potengi são completamente pavimentadas e não há distinção entre faixas de serviço, faixa livre e de acesso. A menor dimensão encontrada para as calçadas da área foi de 2,30m, o que é superior largura mínima de 1,20m estabelecida pela NBR 9050 (ABNT, 2015). A Figura 8 (B) detalha a medida da Calçada Sul 1 (CS1), uma das mais movimentadas da área. A medida registrada para sua largura foi de 2,35m.

Figura 8: (A) Largura da calçada - CS1; (B) Detalhe da largura da Calçada Sul 1.

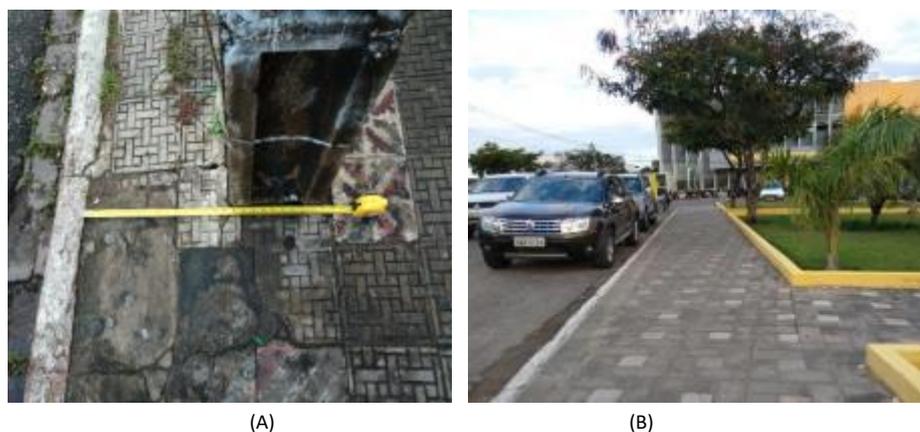
No que tange às instalações de mobiliários urbanos, estes foram empregados corretamente, pois a largura mínima do passeio não foi prejudicada. O mobiliário como postes de iluminação e lixeiras foram instalados sempre próximos ao meio-fio, sem obstruir a faixa livre, como ilustra a Figura 9 (A). A verificação dos locais de arborização é um item que não se aplica para a maioria das calçadas, devido a inexistência de árvores ou canteiros, salvo as Calçadas Norte 2, Sul 2 e Leste 1, pois se trata de uma praça (Figura 9).

Figura 9: (A) Detalhe do poste de iluminação corretamente instalado - CN2; (B) Arborização em canteiro de praça – CN4.

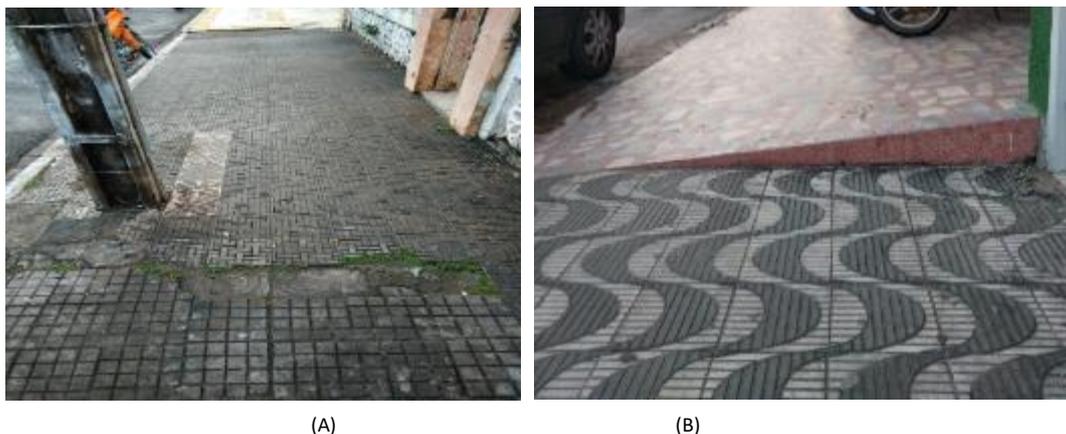
Os principais problemas de descontinuidade da calçada entre os lotes vizinhos podem ser observados na Figura 10. Na Calçada Norte 2, por exemplo, a criação de uma travessia completamente inclinada que permite o acesso de automóveis, cria um desnível acentuado. Ainda, na mesma calçada, a aplicação de diferentes materiais prejudica a locomoção dos pedestres, em decorrência dos pisos escorregadios.

Figura 10: (A) pisos desprendidos que prejudicam a continuidade; (B) Desnível acentuado prejudicando a continuidade do passeio – CN2.

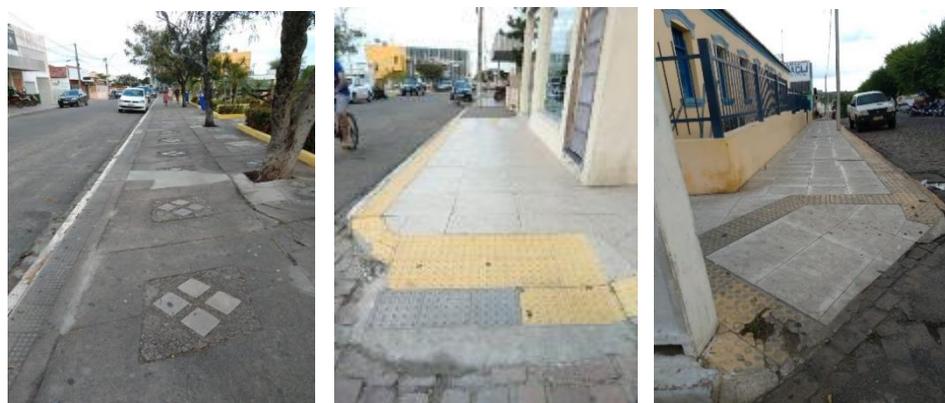
Com relação à instalação do piso tátil direcional, pode-se observar em muitos casos, sua utilização não é necessária, conforme referencial normativo. Atualmente, a norma NBR 16537 (ABNT, 2016) indica que, se durante toda a calçada houver lotes edificadas, a sinalização tátil direcional pode ser dispensada. Entretanto, as Calçadas Norte 4, Sul 2 e Leste 1 apresentam trechos sem canteiro que funcionam como guia de balizamento, logo, deve-se instalar piso tátil direcional nesses trechos (Figura 11-A). No tocante à instalação do piso tátil de alerta, em praticamente todos os rebaixamentos existentes ele foi empregado inadequadamente ou não utilizado, como indica a Figura 11-B. A NBR 9050 (ABNT, 2015) indica que ao torno de elementos suspensos com altura livre entre 60cm e 2,10cm como orelhões, deve ser instalada uma faixa de piso tátil de alerta a 60cm a partir de sua projeção, contudo postes de iluminação dispõem de alturas superiores a mencionada pela norma, logo é dispensável o uso do piso tátil de alerta. Também é dispensável o piso tátil de alerta ao longo de toda a calçada, conforme interpretação da NBR 16537 (ABNT, 2016). A instalação de piso tátil de alerta ao longo do meio-fio é um fato recorrente em várias cidades do Rio Grande do Norte, inclusive na capital, Natal.

Figura 11: (A) falta do piso tátil direcional – CN4; (B) piso tátil de alerta com utilização inadequada – CN2; (C) rampa com uso inadequado do piso tátil de alerta – CL1.

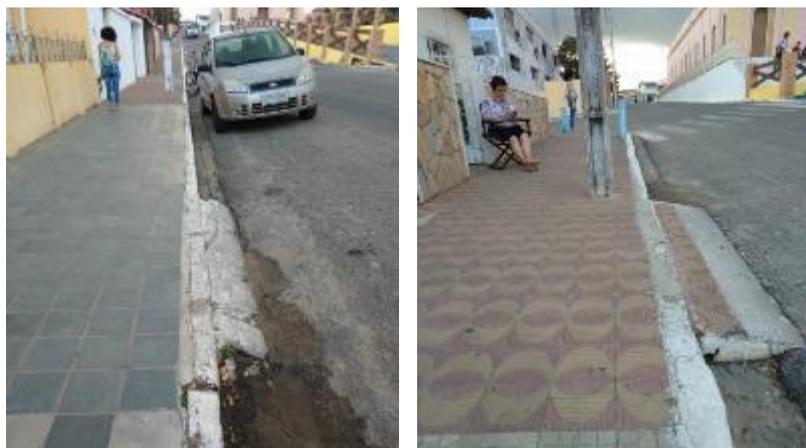
Por fim, quanto à execução de rampas para acesso de veículos, foi verificado que na grande maioria das calçadas elas não existem, pois os imóveis da área em geral não apresentam garagens. Nas situações nas quais se identificaram rampas para automóveis, elas não atenderam ao referencial normativo. Em alguns casos foram construídas fora da calçada e em outros, dentro da calçada obstruindo a faixa livre.

Figura 12: Acessos para veículos invadindo a via na Calçada Sul 1.
