Avaliação ergonômica de uma área de convivência em ambiente universitário - Mezanino do Centro de Artes e Comunicação da UFPE

Ergonomic evaluation of a university living area - Mezzanine of the UFPE Arts and Communication Center

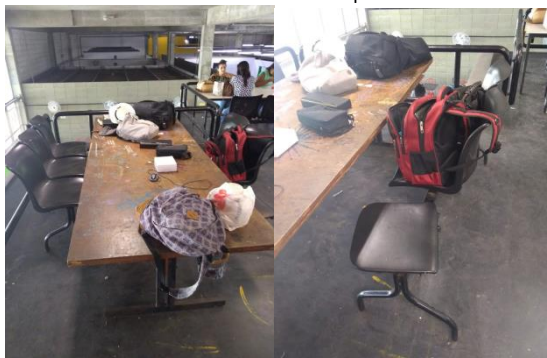
O mobiliário do local (Figuras 2 e 3) também é outro fator que corrobora para que os alunos não permaneçam por muito tempo no local. As mesas são antigas, riscadas e mal conservadas. As cadeiras, provavelmente reaproveitadas de outros ambientes, também se encontram na mesma situação, além de muitas estarem quebradas. A disposição do mobiliário muda durante o dia (Figuras 4 e 5), fato que demonstra a falta de eficiência do mesmo para atender as necessidades de uso do usuário. Além disso, os guarda-corpos do mezanino, assim como em todo o CAC, medem 0,90m, que era a antiga recomendação da época em que o prédio foi construído. No entanto, segundo a ABNT/NBR 14718, recomenda-se que a altura mínima do guarda corpo deve ser de 1,1m.

Figuras 2 e 3: Mesas e cadeiras do mezanino em péssimo estado de conservação

Nos horários de pico, a quantidade de cadeiras não é suficiente para atender a quantidade de usuários, além de que muitas das cadeiras existentes atualmente no local estão quebradas, sendo muitas delas “reaproveitadas” de outros locais do Centro de Artes e Comunicação e deixadas no Mezanino. A sujeira do local também acaba tornando-o inadequado para refeições.

A instalação de novos mobiliários como mesas fixas ao piso com alturas apropriadas para o uso de computadores e para refeições (Figuras 14 e 15), implantação de cadeiras adequadas e lixeiras novas; elevação da altura do guarda-corpo de 90cm para 110cm, para que se adeque às normas vigentes; para promoção de acessibilidade, se faz necessária a criação de equipamentos que conectem o mezanino ao 1º pavimento, por meio do elevador de acessibilidade, localizado próximo às escadas existentes e aos Diretórios Acadêmicos (Figura 16). Esta opção foi adotada devido ao fato de que a construção de uma rampa acessível acarretaria numa grande descaracterização do edifício, devido à grande dimensão desta, comprometendo sua estética, o passeio arquitetônico que ele promove e as visadas, grandes marcos do CAC. Dessa forma, apesar dos elevadores não serem

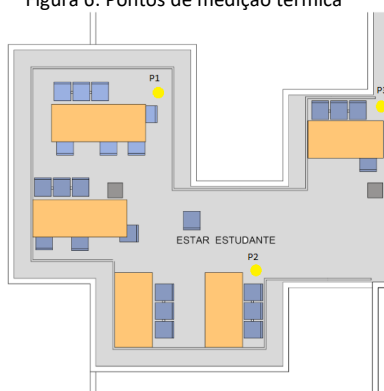
Figura 6: Pontos de medição térmica

Nas medições de variáveis térmicas (Tabela 1), como explicitado na metodologia, foram utilizados os instrumentos termohigrômetro e termo-anemômetro para mensurar a temperatura do ar, a umidade relativa do ar e a velocidade dos ventos no local. Foram escolhidos três pontos (Figura 7) no mezanino para a realização das medições, tomando como critério de seleção a sua disposição no ambiente. Os dados obtidos constataam uma temperatura elevada, cuja média mensurada foi de 30,3°C e a máxima de 30,7°C, mais quente do que na cidade do Recife, com média de 29,3°C durante o período da pesquisa (Figura 6). Esses valores são agravados tanto pela umidade do local, que

alcançou média de 68,8% nas medições executadas, como também pela baixa ventilação percebida no local, com picos de 0,2 m/s. Essa inércia do ar pode ser explicada pelo fato das esquadrias presentes na orientação sul do mezanino serem fechadas permanentemente. O desconforto térmico é potencializado pela existência do restaurante Aquarela, imediatamente abaixo do mezanino, o que aumenta tanto a sensação de desconforto térmico quanto de desconforto acústico.

Visto a sua função principal como espaço de convivência e a gama de problemáticas no ambiente, surge a necessidade de mudanças imediatas, como a adequação com as normas vigentes e as melhorias no conforto ambiental. São elas: abertura das esquadrias laterais ao mezanino, para que seja proporcionada a ventilação cruzada no ambiente, amenizando o impacto das altas temperaturas; correção do layout do mobiliário (Figura 13), adequando-o para garantir a acessibilidade, instalação de sistema de iluminação artificial localizada sobre as mesas, para melhor conforto do usuário na realização das suas atividades de estudo e a utilização de cores neutras e amenas nas paredes do ambiente, para que atenda satisfatoriamente às questões de lumínica; tratamento acústico no teto e nas paredes da cozinha do Aquarela, além da utilização de painéis acústicos no teto do mezanino para a redução da propagação dos altos níveis de ruído.

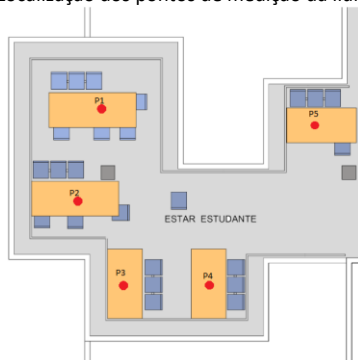
Figura 8 - Localização dos pontos de medição da iluminância

Na análise do nível de iluminamento (Tabela 3), foi utilizada a norma NBR 5413/1992 para estabelecer os níveis adequados para o ambiente, que tratamos como espaço de circulação e selecionamos as mesas como ponto de medições (Figura 8). Os 150 lux estabelecidos por norma foram atendidos de forma geral pelo ambiente, que teve média de 211 lux de iluminamento. Todavia, vale ressaltar que os resultados obtidos das medições variaram muito entre as mesas de reunião/estudo. Enquanto em determinada mesa obteve-se 65 lux, em outra, foram medidos 293 lux de iluminamento, resultados que salientam a má disposição das mesas em relação às fontes de luz.

Diferentemente do esperado, não houve uma tendência de mais iluminamento em mesas mais próximas às aberturas para o exterior, o que aponta que a iluminação natural é bem distribuída por todo o ambiente, atendendo à finalidade de estar para a qual o mezanino foi projetado. A iluminação artificial, por sua vez, corrobora para os diferentes níveis de iluminamento no ambiente, já que as mesas não seguem a disposição das luminárias. As cores e as texturas do ambiente interferem diretamente no conforto lumínico, o concreto aparente resalta a penumbra no espaço e o vermelho das paredes causa cansaço à visão, dificultando a estadia no local.

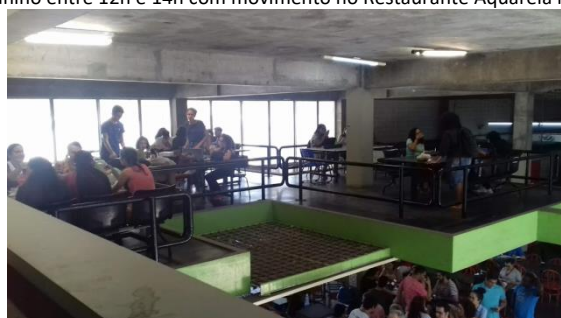
Restaurante Aquarela, localizado imediatamente abaixo do mezanino (Figura 9). Em consequência do uso do ambiente para a realização de refeições, o mesmo tende a ficar sujo e consequentemente desagradável. Os lixeiros, que são pequenos, costumam ficar cheios e as mesas, com resto de alimentos e embalagens, decorrentes da pouca quantidade de lixeiros associada ao mau uso dos estudantes.

Após o período de almoço, o ambiente volta a ser tranquilo e geralmente é utilizado como espaço de convivência e estudo em grupo. À noite, o ambiente permanece calmo e geralmente é o período onde o mezanino se encontra mais sujo, visto que os resíduos do dia inteiro, como embalagens, papéis, cigarros, restos de comida etc., se acumulam nas mesas, no chão e nos lixeiros.

Figura 9 - Uso do mezanino entre 12h e 14h com movimento no Restaurante Aquarela no canto inferior direito.

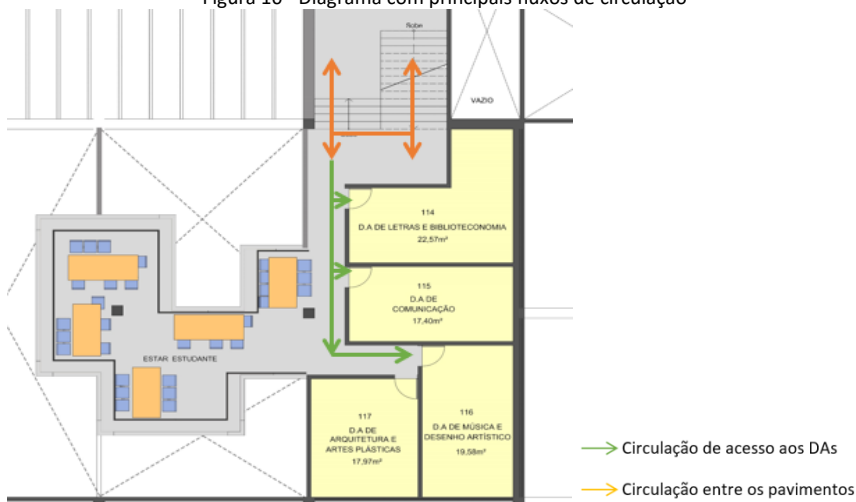
Figura 10 - Diagrama com principais fluxos de circulação

O alto fluxo de pessoas se deve ao fato de que, no mesmo andar, existem quatro salas que abrigam os diretórios acadêmicos dos cursos do CAC, além da proximidade com os banheiros e com uma das principais circulações de acesso ao térreo e demais pavimentos do edifício (Figura 10).

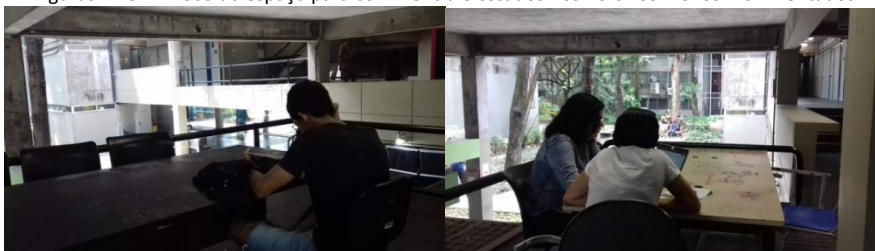
Com relação à análise do ambiente em uso, foi observado que uma grande diversidade de atividades é realizada no local. Como ficou constatado nos formulários realizados, a maior parte dos usuários se utiliza do espaço para estudo, seguido dos que utilizam-no como espaço de estar. O uso como espaço para realização de refeições também é marcante (Gráfico 1). É válido ressaltar que este espaço foi concebido como um espaço de estar, e mesmo não sendo apropriado, é como espaço de estudos que é mais utilizado (Figuras 11 e 12).

Figuras 11 e 12 - Uso do espaço para convivência e estudos nos horários menos movimentados
