CONTRIBUIÇÕES DA ERGONOMIA EM UMA ASSOCIAÇÃO DE CEGOS

ERGONOMICS CONTRIBUTIONS TO AN ASSOCIATION OF BLIND PEOPLE

Este artigo teve como objetivo analisar o ambiente construído de uma Associação de Cegos, por meio da Metodologia Ergonômica para o Ambiente Construído – MEAC, a fim identificar problemas no ambiente e posteriormente estabelecer possíveis recomendações ergonômicas para o salão principal de funcionamento da sede. Outros métodos foram adicionados para obtenção de resultados, como o Método de Avaliação da Circulação Horizontal Interna de Ambientes – MACHIA; Poema dos Desejos e um Walkthrough detalhado. Os resultados obtidos indicam que o espaço necessita de algumas intervenções para torná-lo mais seguro e confortável para todos os usuários, atendendo suas necessidades e respeitando suas limitações.

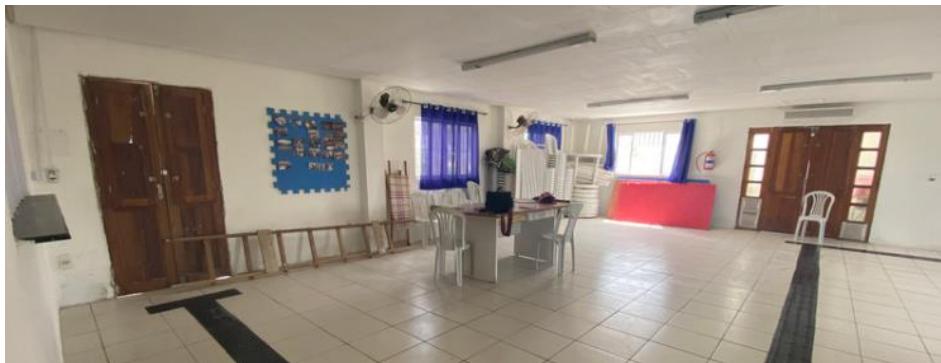
Figura 1 – Salão principal

O ambiente é amplo, composto por poucos mobiliários e excesso da cor branca, deixando-o aparentemente monótono (quando consideramos os usuários videntes e os de baixa visão). O piso tátil preto direciona para portas de acesso em madeira, sendo essencial para os deficientes visuais. Apenas duas mesas são dispostas para as atividades, outros mobiliários são de leiaute variável e ficam empilhados na lateral esquerda do salão. O ambiente consegue ser bem iluminado e arejado naturalmente, mas dispõe de iluminação elétrica e ar condicionados. Aparentemente o ambiente comporta as atividades oferecidas, entretanto foram observadas algumas falhas ergonômicas no salão. As mesas dispostas são confeccionadas artesanalmente a partir de materiais reutilizados, podendo ter medidas inadequadas para os usuários. As cores do ambiente são desestimulantes, trazendo uma sensação de monotonia; as lâmpadas elétricas não são bem distribuídas, além de algumas estarem queimadas; pontos de energia são baixos, sem proteção ou sinalização, além do que alguns interruptores estão danificados.

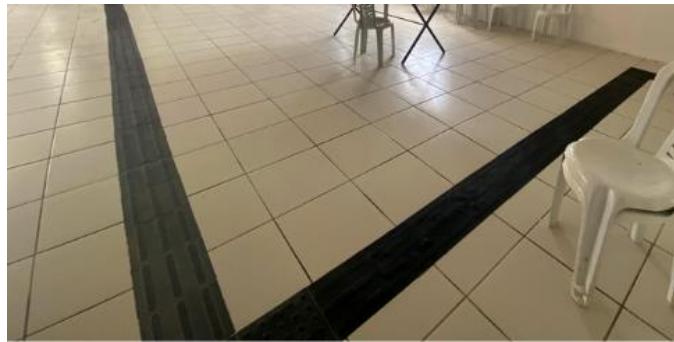
Figura 2 – Piso tátil

emborrachas na cor preta, os quais são utilizados como guia para pessoas cegas e/ ou baixa visão). O piso podotátil (Figura 2) direciona os usuários para portas de saída do salão, como também para os banheiros e outros ambientes da sede. O material de borracha na cor preta, mede 25cm x 25cm por placa, e são encaixados conforme os comandos. Todas as placas estão posicionadas de maneira simétrica e sem danos. As janelas não estão sinalizadas com piso tátil, dificultando a mobilidade dos usuários que utilizam o guia para identificação das mesmas.

- Piso Tátil: O piso tátil guia os usuários somente pelo centro da sala até os banheiros, entretanto não guia os usuários para as janelas;
- Ventiladores: Dos 4 ventiladores presentes no local apenas 1 funciona e mesmo assim não é utilizado, pois o ambiente já possui ar condicionado. Os ventiladores estão um pouco abaixo da altura ideal e estão presentes lá apenas como parte do excesso de aparelhos.

Piso tátil	Instalação de novos blocos de piso táteis direcionados as áreas com janelas.
Mesas fixas	Adquirir mesas apropriadas para as atividades, com medidas e proporções adequadas citadas nesta pesquisa, com quinas arredondadas e feitas de materiais duradouros.
Cadeiras e mesas plásticas	Retirar e armazenar o mobiliário excedente em depósito adequado e utilizar em situações esporádicas e eventuais.
Mobiliários	Optar por mobiliários firmes, estáveis e seguros para os usuários cegos e de cores contrastantes para ajudar na usabilidade por pessoas com baixa visão.
Sinalização	Toda a sede precisa ser sinalizada corretamente com materiais que conduzam os usuários aos cômodos indicados para facilitar a mobilidade nos ambientes. Um mapa tático deve ser disposto na entrada da associação e placas de sinalização em braile devem ser dispostas na lateral de cada porta.
Ventilação	Instalação de brises ou cortinas persianas para diminuir a entrada de vento pelas janelas.

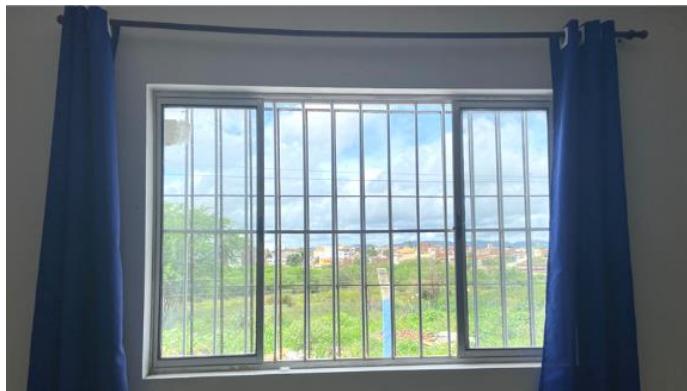
Figura 4 – Janelas

O ambiente possui 4 janelas (Figura 4), estando localizadas duas na região Leste, uma no Sul e uma no Oeste, seu material é de alumínio na cor prata e todas possuem 4 folhas de vidro, sendo 2 fixas e 2 móveis. Medem 1,48m x 99cm com fecho concha de plástico na cor preta. Todas são equipadas com grades de segurança. A ventilação natural consegue ser bem agradável em dias com pouca movimentação de pessoas. As cortinas são de tecido Oxford na

cor azul Royal com suporte de cano PVC preto, medindo 1,38m x 2,00m. Estão conservadas e sem danos, a cor destaca-se bastante em contraste com o branco, mas não consegue tornar o ambiente mais atrativo.

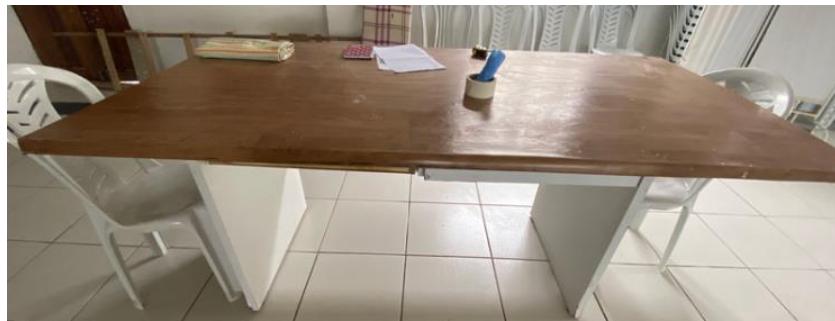
Figura 5 – Mesas fixas

O mobiliário fixo é reduzido, composto apenas por duas mesas de madeira (Figura 5), que foram feitas a partir de material reutilizados e são utilizadas frequentemente para as atividades no salão. Apesar do processo improvisado, ambas têm boa estabilidade e não apresentam riscos, mas são revestidas em laminado, o qual apresenta sinais de desgaste. A primeira mesa0 mede 2,1m x 99cm com 84cm de altura. O material do tampo superior da mesa é em compensado, revestido de laminado na cor branca, porém o mesmo foi revestido de plástico de envelopamento com cores semelhantes a madeira e a base da mesma é feita de MDF (*Medium Density Fiberboard*) com revestimento laminado na cor branca. Ambas as partes são reaproveitamento de outras peças, sendo o tampo uma porta e a base um birô, ambos possuem quinas vivas sendo um risco para pessoas cegas.

Segundo Panero & Zelnik (2016), a relação da bancada da mesa em centros de arte e ofícios para pessoas que trabalham sentadas, pode-se usar 73,7cm a 76,2cm de altura. Contudo, as mesas estão em alturas inapropriadas para as atividades, podendo ocasionar problemas nos usuários conforme o tempo de uso.

- Mesas: O ambiente possui duas mesas com leiaute fixo, além de possuírem dimensionamento inadequado, uma delas também possui quinas vivas, oferecendo risco de acidentes e contusões aos usuários. Essas também são adaptadas de materiais reutilizados, não oferecendo segurança e conforto para quem as utiliza.
- Cadeiras e mesas plásticas: Esse mobiliário móvel está em quantidade desproporcional ao número de pessoas que frequenta o ambiente, assim a maioria

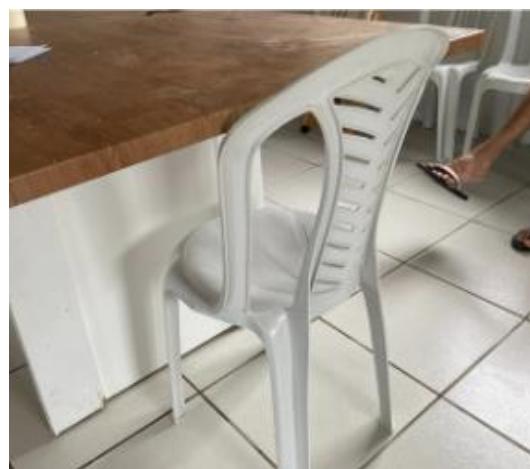
Figura 6 – Cadeiras plásticas

O mobiliário solto é composto por mesas e cadeiras de plástico na cor branca, com total de 116 cadeiras e 17 mesas. Apenas as cadeiras são utilizadas no dia a dia, as mesas são distribuídas em algumas confraternizações anuais. As cadeiras (Figura 6) medem 88,80cm x 42,50 cm com 45 centímetros de altura do assento, a maioria encontra-se em bom estado de conservação e não apresentam riscos. As mesas medem 72,50cm x 90cm, e aparentemente estão conservadas. Para Panero & Zelnik (2016), uma cadeira de desenho precisa ser ajustável e com apoio para os pés, com altura de 76,2 centímetros regulável. A cadeira de plástico não proporciona apoio suficiente, nem altura adequada para as atividades de artesanato.

delas fica empilhada rente às paredes laterais do espaço, dificultando a circulação segura e impedindo o acesso a uma das janelas. Ainda a altura das cadeiras é inadequada, juntamente com as mesas elas fazem o usuário assumir posturas inadequadas, propiciando um cenário suscetível a lesões;

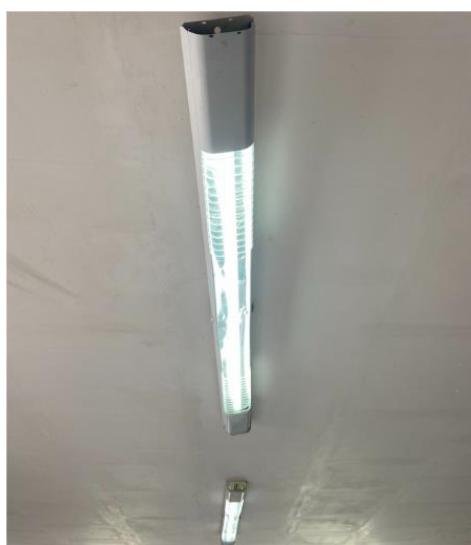
Figura 7 – Luminárias

A instalação de iluminação elétrica é composta por 6 luminárias de calha retangular no teto (Figura 7), com lâmpadas fluorescentes brancas. Apenas 4 lâmpadas estão funcionando e todas estão localizadas no centro do salão, concentrando a luz no mesmo lugar. Além de estarem com sinais de desgaste, a iluminação baixa e mal distribuída não auxilia nas atividades realizadas, levando-os a utilizar apenas a iluminação natural.

- Lâmpadas: As lâmpadas presentes no ambiente não oferecem iluminação adequada devido ao direcionamento em que foram inseridas, além disso parte delas está queimada, o que prejudica ainda mais a iluminação do local;

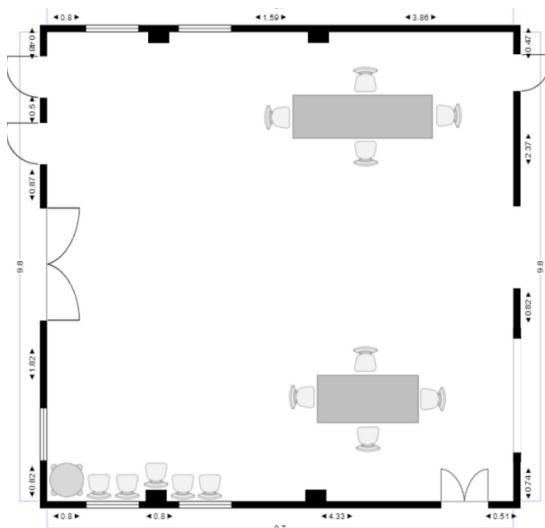
Figura 8 – Planta baixa do salão principal

Com a planta baixa (Figura 8) é possível compreender com clareza a disposição dos mobiliários no ambiente, assim como compreender como funciona a circulação dos usuários pelo mesmo. O ambiente possui um bom dimensionamento, porém a disposição do mobiliário atrapalha a circulação dos usuários pelo mesmo. As mesas estão dispostas nas laterais e as cadeiras e mesas plásticas ficam empilhadas rente as paredes, assim como os 4 tapumes que ficam em frente a janela. Dado que o ambiente é direcionado para usuários com deficiência visual, observa-se que esta disposição de mobiliário inutilizado pode interferir na circulação. Deste modo, a circulação segura dos usuários deve ser realizada apenas pelo centro do ambiente, pois as laterais além de estarem ocupadas com mobiliários inutilizáveis, possuem também colunas aparentes, portanto esses fatores oferecem risco a mobilidade dos usuários e acessibilidade no ambiente.

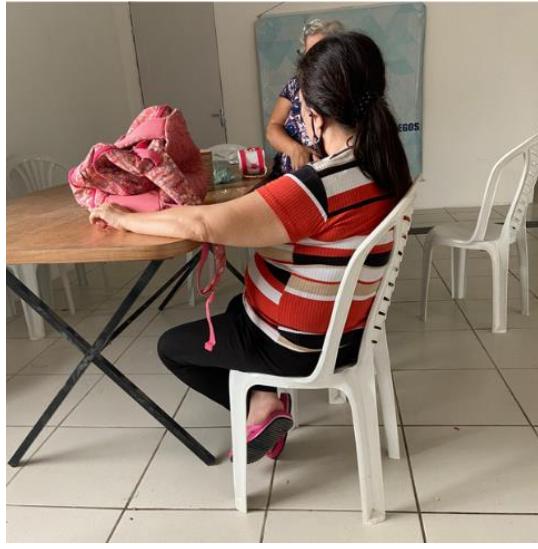
Figura 11 – Posturas inadequadas

A figura 11 apresenta uma usuária sentada espontaneamente após a atividade de artesanato. Foi observado que apesar do apoio de costas, sua coluna vertebral encontra-se flexionada e possivelmente causando sobrecarga na região lombar. Nesta posição a usuária pode correr o risco de desenvolver uma hiperclifose, que causa dor e pode ser desfigurante. O tratamento pode incluir medicamentos para a dor, fisioterapia e, às vezes, cirurgia. A sobrecarga da região lombar pode ocasionar uma possível lombalgia, provocando um acentuado arco interno na região lombar, causando dor e desconforto.

Devido à altura desproporcional da mesa e o assento da cadeira, os usuários que precisam manusear objetos com braços estendidos e elevados podem sobrecarregar os músculos dos ombros, pescoço, braços e os escápulo superiores, causando desconfortos ou dores a longo prazo. Ao realizar atividades, como artesanato, os usuários podem ficar com o

tronco inclinado para a frente, essa posição com o tempo causa riscos de dores na região lombar, músculos da espinha eretora, deterioração dos discos intervertebrais da região lombar. A Tabela 1 detalha as dimensões relacionadas a esses mobiliários encontrados no ambiente e apresenta a dimensão indicada pela antropometria segundo Panero e Zelnik (2016).

LOCAL	DIMENSÃO ENCONTRADA	DIMENSÃO INDICADA	DIAGNÓSTICO
Altura da mesa	84 cm	73,7cm a 76,2cm	Inadequado
Zona de atividade	2,5 m	121,9cm a 152,4cm	Inadequado
Altura do assento	45 cm	40,6 a 41,3 regulável	Inadequado

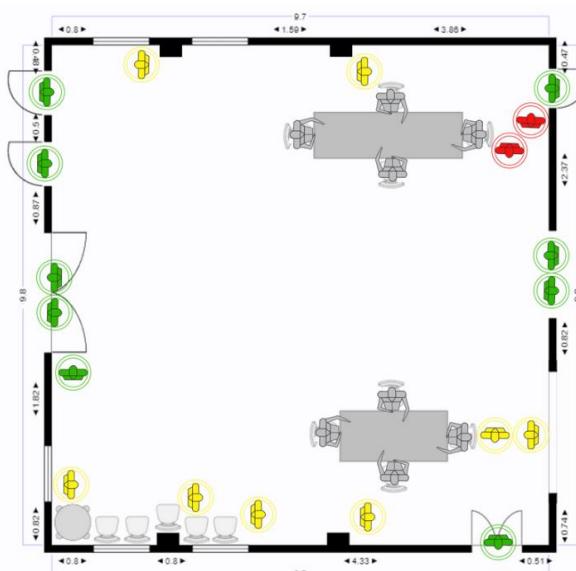
Figura 12 – Aplicação do MACHIA

O método de Avaliação da Circulação Horizontal Interna de Ambientes utiliza-se de modelos antropométricos aplicados em uma planta baixa, com o leiaute pré-determinado e tem como objetivo simular a circulação de usuários no ambiente. Os manequins são distinguidos em três cores, verde para locais que apresentam circulação segura e adequada; amarelo para locais que podem oferecer riscos e os vermelhos para locais inadequados. Assim, foi aplicado o método na planta baixa do salão principal (Figura 12) para analisar quão adequada é a circulação naquele ambiente.

Após a aplicação do método MACHIA foi possível observar que mesmo o ambiente sendo espaçoso, a disposição inadequada do mobiliário oferece risco para os usuários. Observa-se as cadeiras e mesas empilhadas como um dos principais problemas, esses mobiliários que não são utilizados atrapalham a circulação periférica e o acesso a janela, além de oferecer riscos aos usuários que são deficientes visuais. Para mais, a localização das mesas dispostas no salão dificulta a circulação pelas partes periféricas do espaço por encontrarem-se muito próximas as paredes laterais, o que é preocupante, pois a circulação periférica é um recurso bastante utilizado por indivíduos cegos em processo de aprendizagem da utilização de bengalas e reconhecimento do espaço. A circulação central não é afetada por possuir um espaço vasto para circulação livre e segura dos usuários com diferentes limitações.
