ACESSIBILIDADE EM EDIFÍCIOS PÚBLICOS: AVALIAÇÃO DO EDIFÍCIO DA PREFEITURA DE AFONSO CLÁUDIO-ES

ACCESSIBILITY IN PUBLIC BUILDINGS: EVALUATION OF THE BUILDING OF THE CITY HALL OF AFONSO CLÁUDIO-ES

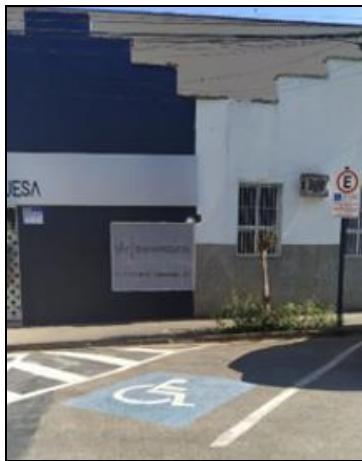
O estudo iniciou-se pela área externa do edifício, sendo possível observar que a Rua Dr. Antônio M. Fernandes, rua lateral da prefeitura, possui uma vaga de estacionamento para idosos e uma vaga de estacionamento para pessoas com deficiência, ambas estão próximas ao acesso principal do edifício e possuem sinalização vertical e horizontal (FIGURA 7 e Figura 8).

Considerando que a pessoa com deficiência chegue à prefeitura de carro e estacione na vaga em questão, não existe uma rota acessível até a entrada principal, pois, existe um desnível de 5cm no rebaixamento do passeio.

Figura 7 - Vaga para pessoa com deficiência.

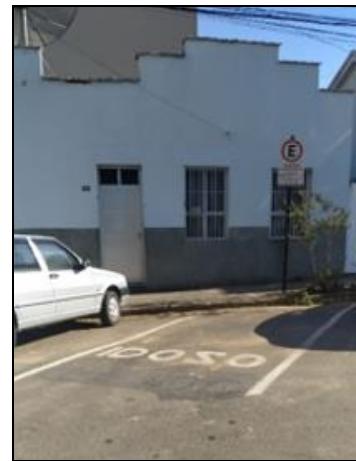
Figura 8 - Vaga para pessoa idosa.

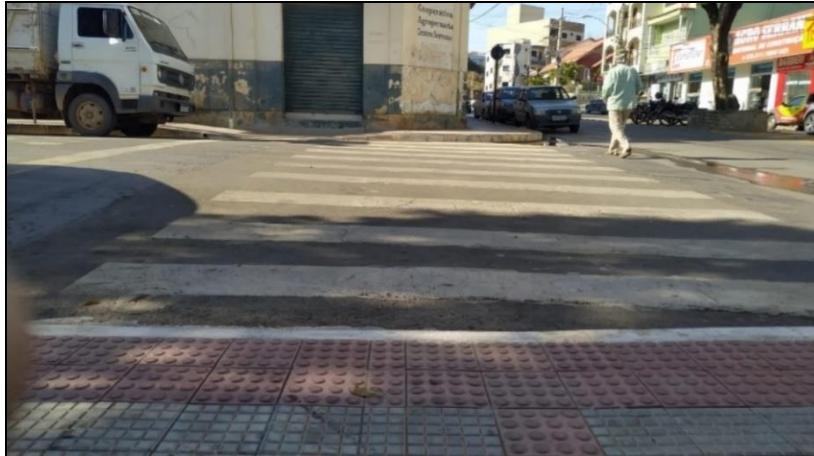
Ainda com relação ao entorno do edifício, somente as ruas laterais possuem faixas de pedestres que interligam os passeios que dão acesso ao edifício. Ambos os lados das vias possuem rebaixamento nas calçadas, porém eles não estão alinhados entre si e com a faixa de pedestres, conforme como ser observado na Figura 9.

Figura 9 - Faixa de pedestres adjacente ao edifício.

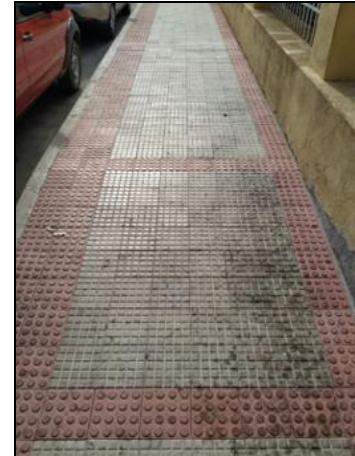
A calçada possui piso antiderrapante em toda sua extensão, porém este piso é trepidante, dificultando a diferenciação do mesmo em relação ao piso tátil (FIGURA 10 **Erro! Fonte de referência não encontrada.**) e ainda sendo extremamente desconfortável para a travessia de pessoas em cadeira de rodas, com andadores, ou carrinhos de bebê, por exemplo. Além disso, o piso tátil está inserido em desacordo com a NBR 16537: 2016 (ABNT, 2016), apresentando-se piso tátil de alerta nas duas extremidades do passeio, o que torna a faixa livre de obstáculos mais estreita e pode confundir a pessoa com deficiência visual, pois os usuários de bengala longa utilizam o muro de divisa do terreno como guia.

A calçada também não está livre de interferências com relação ao deslocamento, pois as rampas ali presentes possuem um desnível de três a cinco centímetros com relação a rua, impossibilitando que um cadeirante consiga ter acesso às rampas de forma autônoma.

Figura 10 - Calçada.

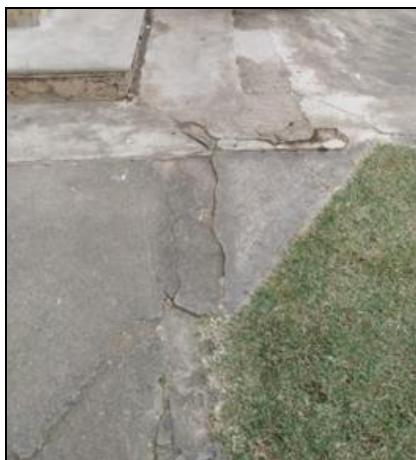
O piso do pátio encontra-se em situação irregular, trepidante e em alguns pontos o concreto está se soltando, ocasionando desníveis e podendo provocar acidentes. Além das irregularidades informadas, o pátio não possui qualquer tipo de sinalização tátil ou sonora, dificultando a circulação e o acesso ao edifício por uma pessoa com cegueira ou baixa visão (FIGURA 11 e Figura 12).

Figura 11 - Irregularidades no piso.

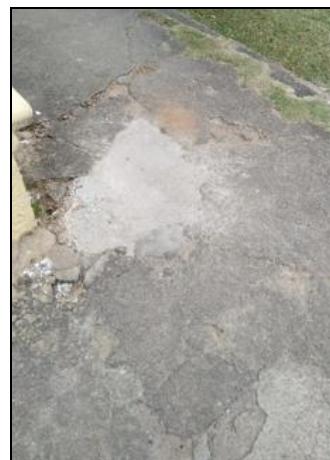
Figura 12 - Concreto solto no piso.

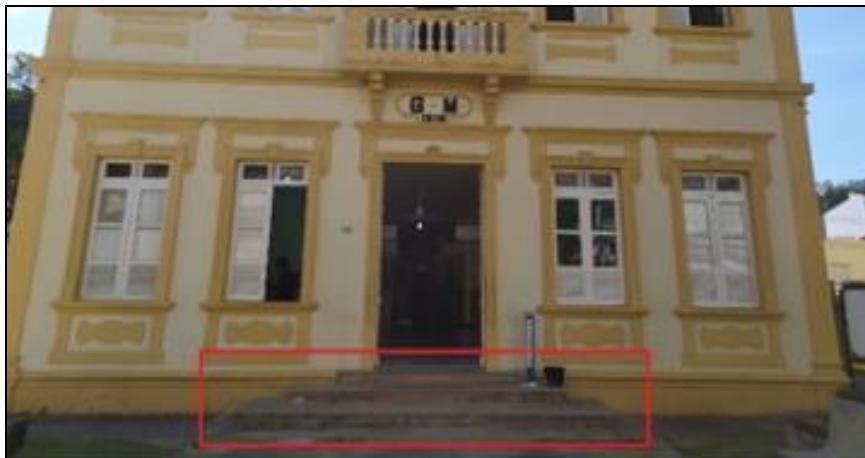
O pátio dá acesso ao edifício principal, que possui duas entradas. A primeira é a entrada frontal e seu acesso é por meio de uma escada que não possui corrimão ou qualquer tipo de apoio. Esta escada possui largura superior ao mínimo exigido (1,20m), todos os degraus são dispostos paralelamente entre si, possuem largura de 53cm e não são vazados. Porém, alguns espelhos possuem 19cm, o que não é recomendado pela norma, além de não possuírem piso antiderrapante ou qualquer mecanismo que o substitua (FIGURA 13 e Figura 14).

Figura 13 - Acesso principal com escada em destaque.

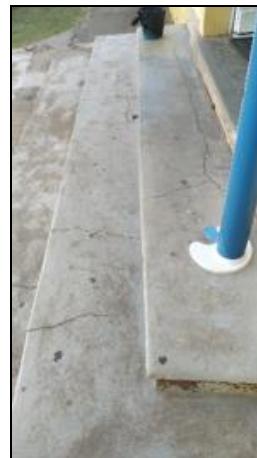
Figura 14 - Escada do acesso principal.

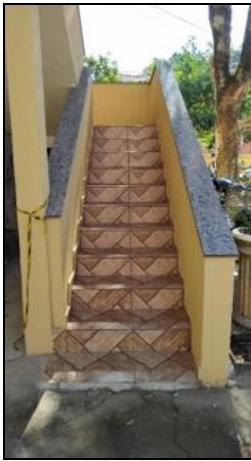
A segunda entrada localiza-se na lateral do edifício, sendo composta por três lances de escada. Os degraus possuem largura de 1,13m, profundidade de 28cm, espelho de 18cm e o seu piso não é antiderrapante, sendo revestido com cerâmica. A largura da escada está em desacordo com a norma, visto que se recomenda a largura mínima de 1,20m (FIGURA 15).

O patamar possui largura longitudinal de 2,05m. O guarda-corpo varia entre 1,05m e 0,80cm de altura, sendo o mínimo exigido 1,10m de altura. A escada não possui corrimão em nenhum dos lados, não estando em conformidade com a NBR 9050: 2020 (ABNT, 2020) que exige corrimão dos dois lados, contínuo e em duas alturas.

Figura 15 - Circulação vertical externa.

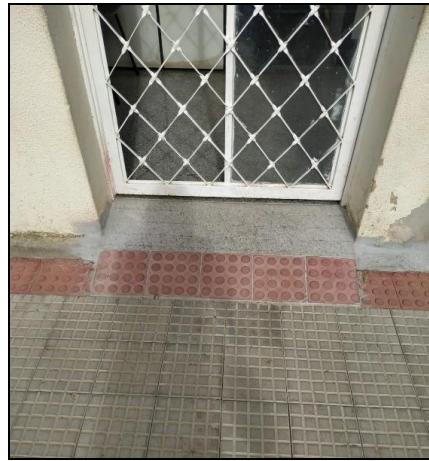
Nenhuma das entradas possui rampa de acesso ou equipamento eletromecânico que possibilite o acesso pleno do usuário com deficiência ou mobilidade reduzida. Apenas o edifício anexo possui rampas no acesso às portas de entrada, mas estas possuem inclinação aproximada de 33%, sendo desconfortável para a subida e descida de um cadeirante, em desacordo com a NBR 9050: 2020, que permite inclinação máxima de 12,5% em casos de reforma (FIGURA 16).

Figura 16 - Rampa de acesso a uma sala do anexo.

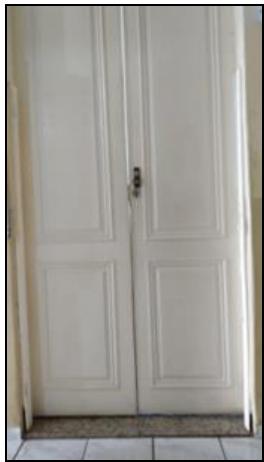
Ainda no térreo, as fechaduras não são de alavanca e algumas portas não possuem fechadura, exigindo maior esforço físico para sua abertura (FIGURA 17). O bebedouro ali presente é um obstáculo aéreo e não possibilita o uso por um cadeirante, devido a sua altura com relação ao piso (1,29m). A NBR 9050: 2020 (ABNT, 2020) exige duas alturas de bica, a primeira com 0,90 m e a segunda entre 1,00m e 1,10m com relação ao piso acabado. Próximo ao corredor depara-se com uma escada móvel e uma lixeira, que se configuram como obstáculos para o deslocamento (FIGURA 18).

Figura 17 - Fechadura.

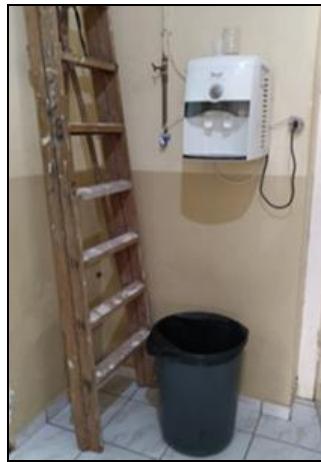
Figura 18 - Obstáculos do térreo.

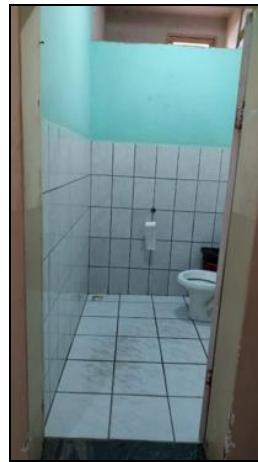
A porta do banheiro tem as dimensões mínimas necessárias para a passagem de uma cadeira de rodas, porém a entrada possui um desnível de 3cm, o que dificulta o acesso

autônomo de um cadeirante. Sua porta abre para dentro, a bacia sanitária não possui altura adequada, o ambiente não dispõe de barras de apoio, área de aproximação aos equipamentos, nem dimensões mínimas necessárias para realização do giro 360° ou 180°, conforme o estabelecido pela NBR 9050: 2020 (ABNT, 2020) (FIGURA 19).

Figura 19 - Banheiro do térreo.

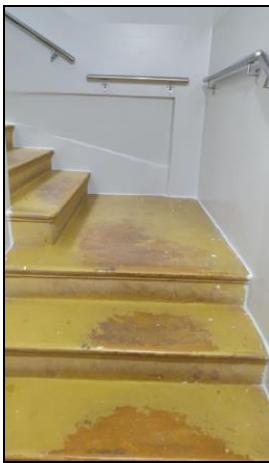
No térreo do edifício principal existe uma escada de acesso ao primeiro pavimento com largura de 1,13m, e degraus com profundidade de 32,5cm e espelho de 19cm, em desacordo com a NBR 9050: 2020 (ABNT, 2020). A norma regulamenta, para escadas, largura mínima de 1,20m, profundidade entre 28cm e 32cm e espelho entre 16cm e 18cm (ABNT, 2020). Ressalta-se que um degrau avança sobre o patamar, tornando a escada perigosa para qualquer pessoa distraída (FIGURA 20).

Visto que não há nenhum equipamento eletromecânico, impede-se o acesso do cadeirante e dificulta-se o acesso da pessoa com mobilidade reduzida ao pavimento superior. O corrimão está fixado em apenas um dos lados, não possui duas alturas, conforme orientado pela norma NBR 9050: 2020 (ABNT, 2020) e não possui continuidade. A distância livre entre a parede e o corrimão é de 4cm, e o mesmo não avança os 30cm em relação ao primeiro e último degrau, conforme recomendação da norma.

Os acessos à copiadora, aos banheiros (FIGURA 21), à sala do gabinete (FIGURA 22) e à sala de administração possuem degraus, dificultando a circulação e utilização plena dos espaços pelos cidadãos com mobilidade reduzida.

Figura 20 - Patamar da escada. **Figura 21** - Desnível de acesso ao banheiro. **Figura 22** - Desnível na circulação.

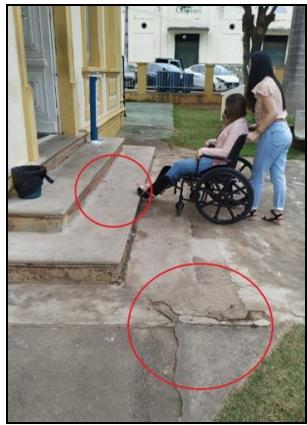
O participante só conseguiu acessar o edifício com auxílio da pesquisadora (FIGURA 23), e não conseguiu acessar o pavimento superior, devido à ausência de rampa, elevador ou plataforma elevatória. No térreo foram observadas na prática as dificuldades proporcionadas pelos ambientes, que não atendem as normas de acessibilidade. Verificou-se a impossibilidade de acessar ambientes com autonomia por conta de desniveis existentes, e de utilizá-los, devido ao layout e suas dimensões. Também observou-se a impossibilidade de utilizar o banheiro, ou beber água com autonomia no bebedouro, pois a altura era inadequada, os copos encontravam-se dispostos acima do equipamento, e ainda havia uma escada móvel armazenada ao lado do mesmo, tornando-se um obstáculo para sua utilização (FIGURA 24).

Figura 23 - Piso do pátio e entrada principal.

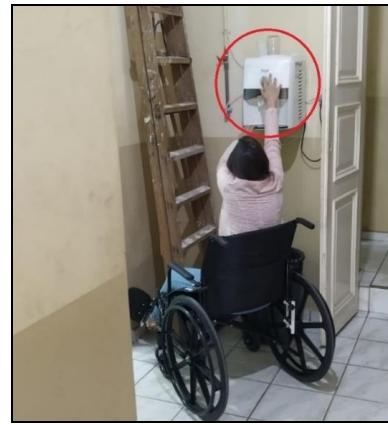
Figura 24 – Bebedouro sem possibilidade de acesso.

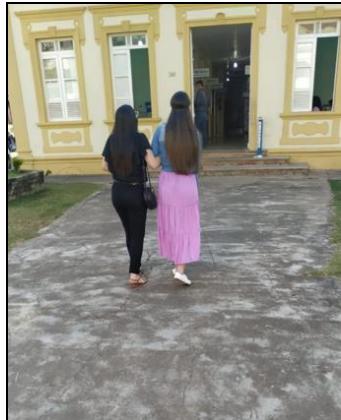
A caminhada guiada com pessoa com olhos vendados, apesar de se tratar de uma simulação de pessoa vidente, familiarizada com o local, possibilitou identificar algumas dificuldades enfrentadas na prática por uma pessoa com deficiência visual. O ponto crucial foi a ausência de sinalização tátil, que deixou a participante insegura para se deslocar sozinha (FIGURA 25). Foi observado, ainda que, acidentes podem ser causados pelos obstáculos aéreos existentes no edifício (FIGURA 26).

Figura 25 - Ausência de sinalização tátil no pátio.

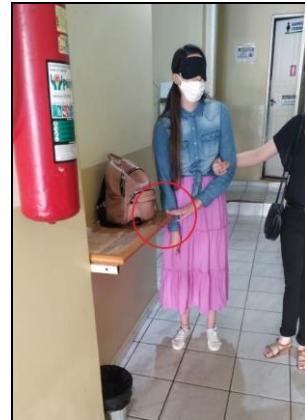
Figura 26 - Obstáculo suspenso.
