## **DESAFIOS E SUGESTÕES DE MELHORIA NA ACESSIBILIDADE PARA USUÁRIOS DE CADEIRA DE RODAS NO PRÉDIO DO CURSO DE ARQUITETURA E URBANISMO DA UFSM**

*CHALLENGES AND SUGGESTIONS FOR IMPROVING  
ACCESSIBILITY FOR WHEELCHAIR USERS IN THE BUILDING OF THE  
UFSM ARCHITECTURE AND URBANISM COURSE*

O trabalho apresenta uma discussão sobre a acessibilidade para pessoas que utilizam cadeira de rodas no novo prédio sede do curso de Arquitetura e Urbanismo da UFSM. Este artigo é resultante do evento ACESSA CAU, realizado com a finalidade de identificar dificuldades na utilização do prédio e possíveis soluções para esses problemas. Os convidados realizaram um passeio acompanhado no prédio e encontraram limitações, bem como adequações à acessibilidade em determinados locais. Foram destacados aspectos relevantes sobre a experiência, e indicadas possíveis soluções para garantir o acesso universal ao edifício. Os resultados são discutidos e trazidos neste artigo.

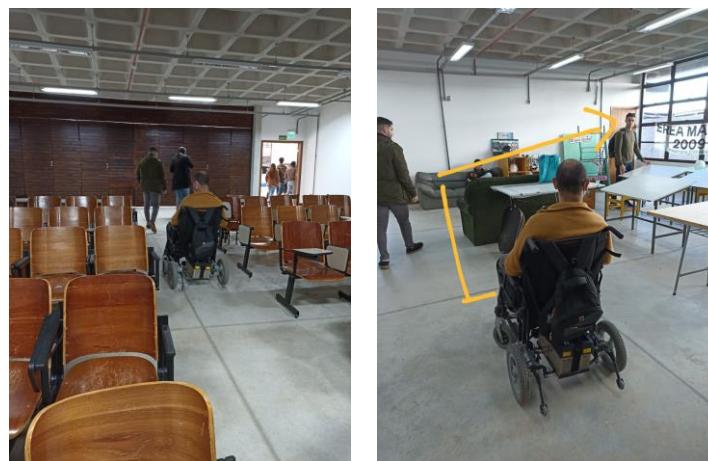
A visita teve início no auditório no qual a porta de entrada apresentou dimensões adequadas (figura 02). Apesar disso, não encontrou local adequado para estacionar a cadeira, uma vez que inexiste patamar de descanso no local, e destacou que pessoas com estabilidade comprometida de quadril poderiam enfrentar dificuldades provocadas por essa inclinação. Além disso, o participante relatou sobre a inexistência de rampa de acesso ao palco, que só ocorre através de degraus.

**Figura 02 e 03:** Cadeirante com cadeira de rodas motorizada se locomovendo no auditório e acesso ao banheiro do diretório acadêmico obstruído pelo mobiliário. respectivamente.

Ainda no primeiro andar, foi visitada a cozinha do diretório acadêmico, local onde foi percebida a falta de acessibilidade no uso dos eletrodomésticos e bancada (figura 3), que estão em altura demasiadamente elevada para o uso do visitante. Para ir ao segundo andar, o usuário utilizou o elevador, em que não enfrentou dificuldades de acesso e para apertar o botão de comando. Mesmo assim, realizou uma ressalva em relação ao tamanho da porta, que poderia ser maior para proporcionar maior conforto.

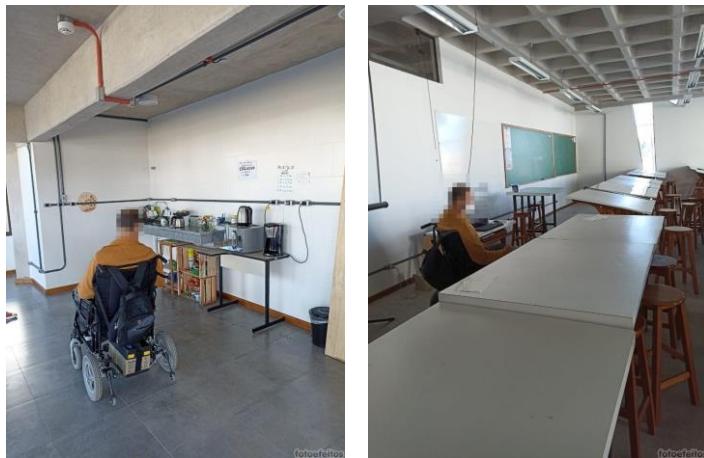
**Figura 04 e 05:** Mobiliário da cozinha do diretório acadêmico com altura inadequada para cadeirantes e obstrução da circulação pelo excesso de mesas presentes na sala de desenho.

Apesar disso, o visitante relatou a falta de uma mesa adaptada para uso com cadeiras de rodas, uma vez que eram muito baixas, impossibilitando o uso. Na sala de desenho (figura 4), o excesso de mesas impediu a circulação dentro do recinto e, novamente, não foram encontradas mesas acessíveis para cadeirantes. Além desses espaços, o visitante tentou adentrar um dos aquários no segundo pavimento, mas não conseguiu pela dimensão reduzida da porta de acesso.

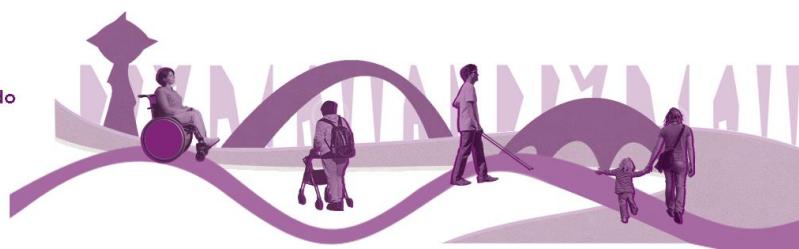
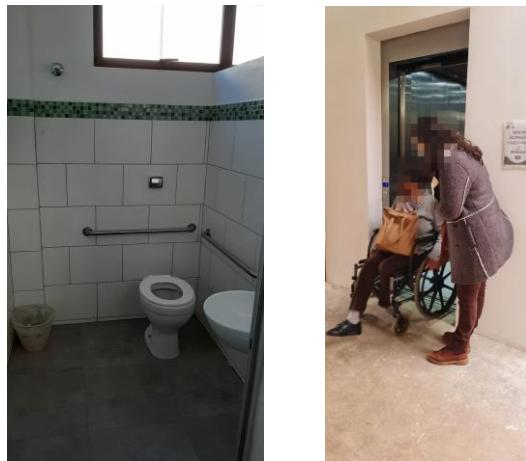
Segundo o seu relato, o acesso ao banheiro do pavimento térreo se deu de maneira adequada e as medidas no interior do banheiro PCD estavam dentro da norma, e por isso foi possível realizar o giro e acessar o lavatório (figura 7). O próximo local visitado foi o auditório, no mesmo pavimento. Neste a cadeirante obteve ajuda no trajeto para acessar a primeira fileira, pois a rampa, de circulação e de acesso às fileiras, não havia um patamar de descanso ou barras de apoio. Da mesma forma que ao estacionar, a cadeira permanecia em um plano inclinado dificultando a mobilidade, o acesso para se posicionar e tornando o estar desconfortável. Foi percebido que haviam apenas dois lugares, um ao fundo e outro na frente destinado para cadeirantes, faltando uma posição intermediária.

**Figura 07 e 08:** Acesso do banheiro PCD; e a cadeirante saindo do elevador da edificação, respectivamente.

Em seguida o passeio foi direcionado para o segundo pavimento. A cadeirante conseguiu acessar e fazer o giro da cadeira no interior do elevador e sobrou espaço para o acompanhante, como mostra a figura 08. No segundo pavimento foram visitadas as seguintes salas: o ateliê noroeste; uma das salas que possuem divisórias leves, chamadas de aquário; e a sala de desenho.

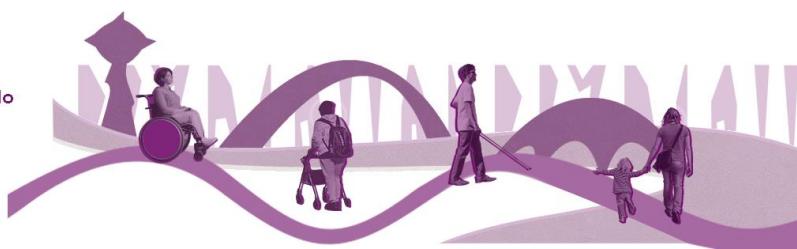
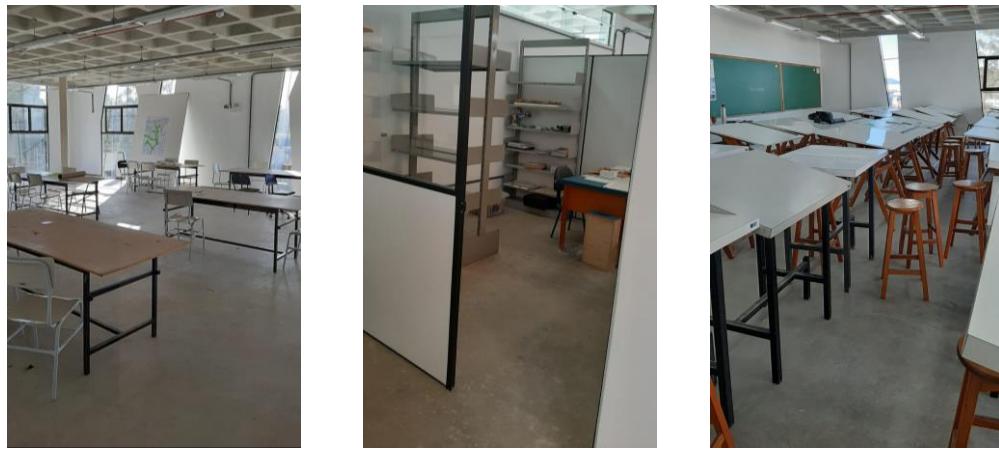
Na sala do ateliê noroeste foi possível circular com facilidade devido à amplitude da mesma, porém percebe-se a falta de mesas com regulagem de altura para que pessoas de diferentes estaturas possam obter conforto no mobiliário, como mostra a figura 09 que demonstra a padronização destes. Na sala do aquário notou-se que mesmo com a possibilidade da cadeirante ingressar tranquilamente, a porta era estreita e uma pessoa de maior porte teria dificuldades ou não conseguiria o acesso (figura 10). A figura 11 remete à sala de desenhos, nela foi observado que a disposição do mobiliário não permite a circulação fluida na sala, havendo a dificuldade em acessar até mesmo a mesa mais próxima à porta. Novamente, relativo ao mobiliário, as mesas de desenho não possuem regulagem de altura para adequação à necessidade e conforto de diferentes pessoas.

**Figura 09, 10 e 11:** Ateliê noroeste, porta de acesso à sala do aquário e sala de desenhos respectivamente.

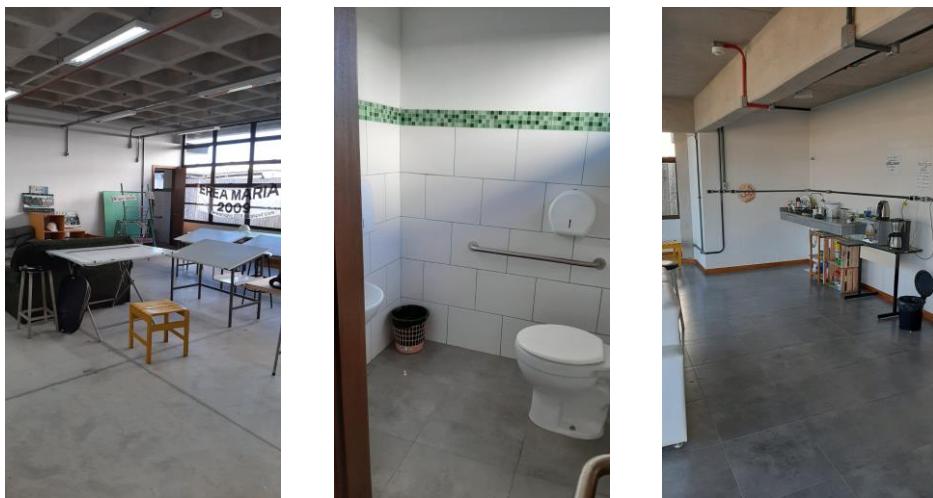
Ao retornar para o pavimento térreo, o passeio continuou pela sala do diretório acadêmico do curso (figura 12). Nesta a visitante teve dificuldades de circulação devido à disposição do mobiliário. O banheiro do local mesmo previsto como PCD, tendo os acessórios necessários, e permitindo o acesso ao vaso sanitário e lavatório, não permite realizar o giro da cadeira, sendo necessária a saída de ré. Para ela, mesmo que seja possível a utilização do local, essa situação não era confortável (figura 13). Na copa a cadeirante se sentiu confortável para a circulação, e também conseguiu acessar à cuba por ter a possibilidade de apoio em uma das pernas, porém apontou que em outras circunstâncias a cuba, devido à sua altura, estaria inacessível (figura 14).

**Figura 12, 13 e 14:** Diretório acadêmico; banheiro PCD do diretório acadêmico e copa.

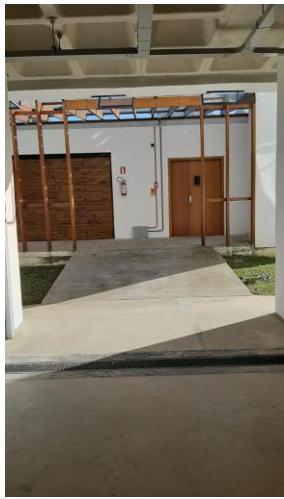
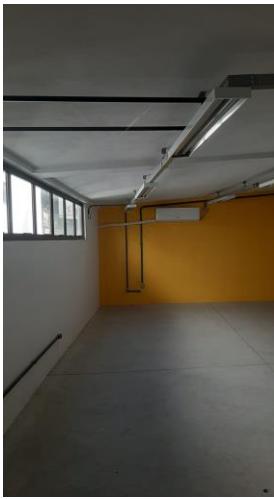
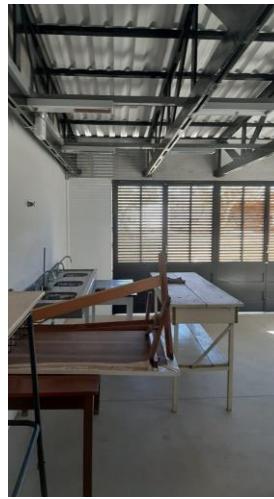
Na sequência o passeio foi direcionado para as salas do anexo da edificação, este possui uma rampa, que segundo a cadeirante é adequada, conforme demonstra a figura 15. No anexo à visitação se deu em uma das maquetarias e à sala de ferramentas, ambas ainda não estão mobiliadas, por isso a circulação foi fluida. Na sala de ferramentas, da mesma forma que a copa, a cuba não possui uma altura adequada para acesso a todas as pessoas. As figuras 16 e 17 são referentes a estas salas.

**Figura 15, 16 e 17:** Rampa de acesso ao anexo; maquetaria e sala de ferramentas respectivamente.

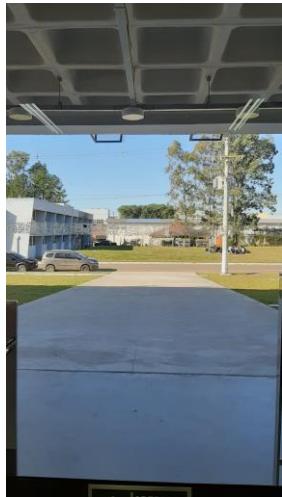
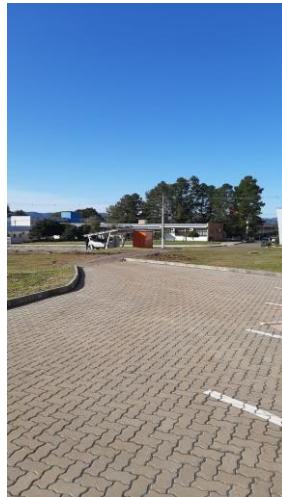
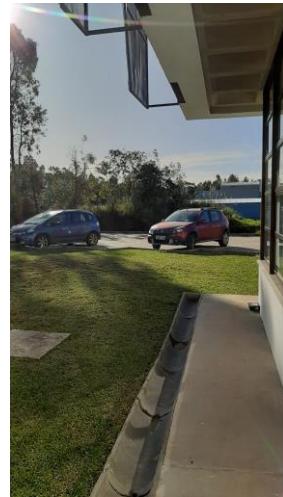
O acesso à edificação possui uma rampa que para a cadeirante não foi muito fácil e, para o evento ACESSA CAU, a mesma contou com ajuda de um estudante. O estacionamento não possui acesso pavimentado à calçada da fachada frontal do prédio. A conexão entre estacionamento e a edificação se daria mais facilmente pelo acesso ao anexo, porém existe um obstáculo no estacionamento que impede a passagem, e não existe caminho pavimentado como demonstram as figuras 18, 19 e 20.

**Figura 18, 19 e 20:** Rampa de acesso à edificação; rampa do estacionamento que conecta à calçada não possui pavimentação e possibilidade de acesso do estacionamento à edificação pelo anexo.

Para as soluções que não são possíveis realizar nesses eventos, indica-se que haja a reivindicação por mobiliários ergonômicos e que possam se adequar a diferentes estaturas, como as mesas, bebedouros e cubas. A inserção de ferramentas que possibilitem o manejo das aberturas das salas e inserção de janelas nas portas que permitam a visualização do interior das salas por diferentes alturas. Também, a finalização da pavimentação das calçadas e acessos, bem como a criação de um acesso mais próximo e direto do estacionamento pelos fundos da edificação.

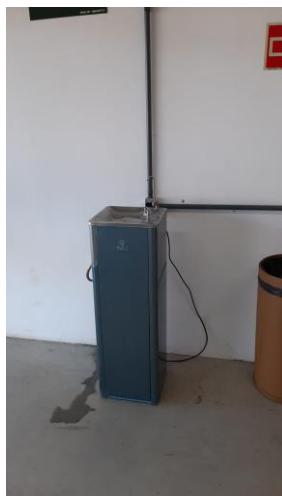
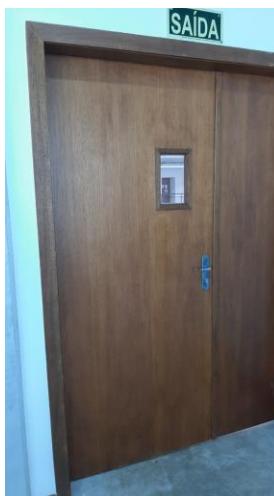
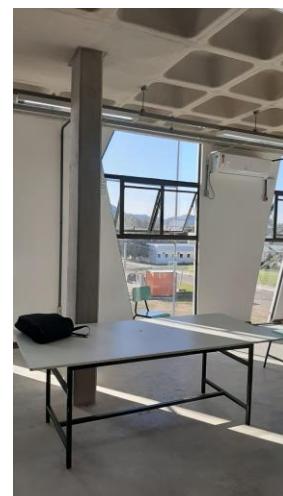
Como observações gerais foram constatados alguns aspectos como: a altura inapropriada do bebedouro; das janelas de visualização das salas; e aberturas da edificação em geral como demonstram as figuras 21, 22 e 23 a seguir:

**Figura 21, 22 e 23:** Bebedouro; janela de visualização das salas; e aberturas da edificação respectivamente

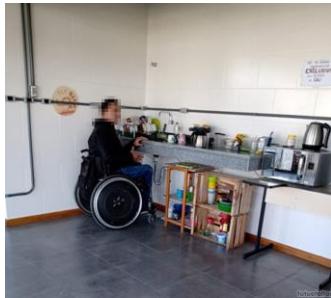
**Figura 25:** Cozinha DACAU.

Porém, uma vez em seu interior, achou a circulação dificultada pela disposição dos mobiliários. Um ponto ressaltado pelo participante sobre essa disposição foi quanto a grande restrição provocada para o acesso ao sanitário PCD que, além de ficar em uma posição desfavorável (no canto mais recuado da sala), tem o caminho bastante obstruído pelo layout dos móveis. Ademais, achou o sanitário muito pequeno, com disposição dos equipamentos que não permitem o giro da cadeira e nem seu uso de forma confortável. O segundo ambiente acessado foi a cozinha do diretório. De acordo com o participante, tanto o espaço quanto o mobiliário comportam bem as suas necessidades. Para ele, mesa de refeições, bancada e eletrodomésticos têm fácil acesso e boa distribuição no ambiente, gostou muito da bancada da pia, pois pôde entrar com a cadeira de rodas embaixo da mesma (figura 25).

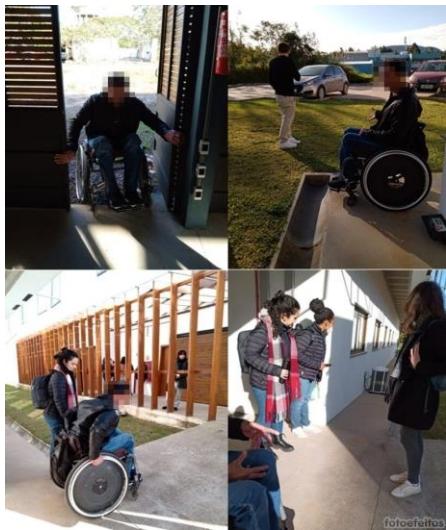
Em seguida, o passeio seguiu pelas áreas externas. Primeiramente, foram identificados alguns problemas nas circulações externas e acessos aos edifícios. Cujas circulações, além de estreitas (cabe a cadeira de rodas de forma bastante justa no gabarito da calçada), não possuem espaço adequado para o raio de giro de cadeira de rodas, assim como seus desenhos resultam em trajetos desnecessariamente longos, como é o caso do acesso ao estacionamento, que não possui conexão de calçada entre esse e o caminho que leva à edificação. Outra falha indicada nesse é a de que o estacionamento não possui vaga específica para PCD. Mais alguns apontamentos foram referentes ao fato de que as calhas de piso estão desprotegidas (podendo causar acidentes devido à diferença de nível), à falta de pavimentação na entrada do prédio anexo, à inclinação da rampa de acesso ao mesmo estar inadequada, à existência de desnível entre anexo e alguns pontos da área externa, bem como falta de pavimento adequado na mesma (figura 27).

**Figura 27:** Registros área externa à edificação analisada.

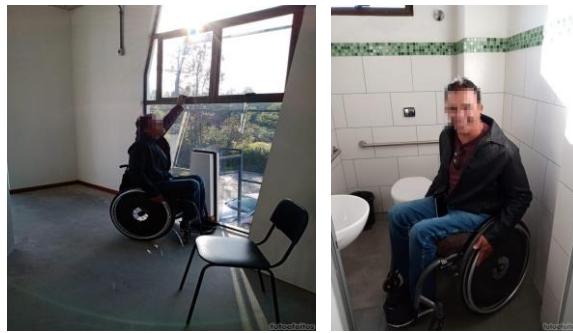
Em seguida, o percurso foi encaminhado para o segundo pavimento, através do elevador. O participante conseguiu acessar o elevador com facilidade, mas ressaltou que talvez alguém com uma cadeira maior pudesse encontrar alguma dificuldade. No segundo pavimento, foram visitadas as salas de aula. De acordo com o participante, as circulações internas para chegar às salas têm tamanho excelente, assim como as portas de acesso. As salas e seus mobiliários também o agradaram, apesar de que em algumas a disposição das mesas estava dificultando a circulação. A maior crítica foi referente à altura das janelas (figura 28), muito altas e com sistema de abertura que não dão alcance ao participante.

**Figura 28 e 29:** Registros altura da janela e visita ao sanitário da edificação, respectivamente.

Por fim, foram visitados os demais sanitários da edificação apontados como acessíveis (figura 29). De maneira geral, segundo o participante, eles funcionam. Contudo, com alguns ajustes simples, os mesmos poderiam ser operados de forma mais confortável pelo usuário.

Alguns apontamentos foram: falta de barras nas duas laterais da bacia sanitária, posicionamento da mesma (pouco espaço ou espaço inadequado para transferência), portas que poderiam ser substituídas por portas de abrir ou correr e que estão subdimensionadas, com puxadores que poderiam ser maiores. Ademais, foi apontado o posicionamento dos acessórios ser muito alto (saboneteira, papeleira e outros dispensadores), não existir possibilidade do giro da cadeira nas cabines e faltar espaço para acompanhante.

Para os banheiros, algumas soluções simples como a inserção de saboneteiras e dispenser de papel no PCD, e posicionamento dos acessórios com altura acessível e sem obstáculos no banheiro convencional. Para as rampas de acesso e do auditório a inserção de barras de apoio, e neste último a criação de algumas plataformas estacionárias para que a cadeira não fique inclinada e assim, mais confortável. Também é necessário distanciar as fileiras de cadeiras permitindo uma melhor circulação e adequação e conforto para diferentes pessoas. Para as salas, até mesmo as ainda não mobiliadas, pontua-se a organização do mobiliário que permita a circulação fluida pelas mesmas.
