METODOLOGIA DE INSPEÇÃO TERMOGRÁFICA POR CAMERA EM DRONE PARA DETECTAR ENTRADA FALSA DE AR EM DUTOS DE GÁS ENTRE CALDEIRA E PRECIPITADOR ELETROSTÁTICO

Marco F. Borges, Ms.Eng.¹; Herman A. Lepikson, Dr.Eng.²; Ricardo Mariano³; Mauro B. Abram⁴

Resumo: Um problema grave que ocorre entre caldeira e precipitador termostático é a entrada falsa de ar nos dutos de gases. A proposta deste trabalho foi apresentar e validar uma metodologia de inspeção externa destes dutos, durante operação da caldeira, por câmera termográfica embarcada em drone, para direcionar os devidos reparos durante o *shutdown*. Pela análise das imagens termográficas captadas, foram identificados 132 não conformidades nos dutos inspecionados, dos quais 20 foram referentes a pontos frios, como potenciais locais de entrada falsa de ar para os gases. Com a utilização da metodologia proposta neste trabalho, ficou bastante evidente os ganhos substanciais quanto a qualidade da informação produzida, reduções de custo e tempo operacional da inspeção e garantia da saúde e vida dos envolvidos.

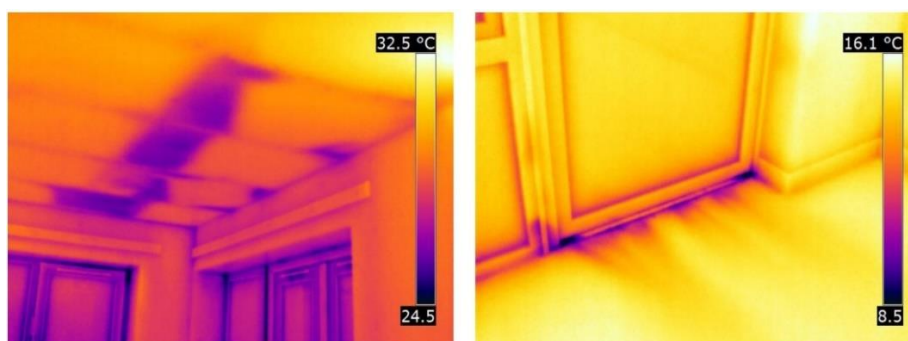
Figura 3. a) Ausência de isolamento térmico b) Infiltração de ar. Fonte: Taylor (2013)

Em termos de projeto detalhado e fabricação, a camada de isolamento precisa ser contínua e uniforme para evitar pontes térmicas e a camada de estanqueidade precisa ser contínua para reduzir a infiltração [4]. Na figura 3 acima, podemos ver o comportamento térmico resultante da ausência de isolamento térmico e infiltração de ar em um ambiente interno aquecido [4].

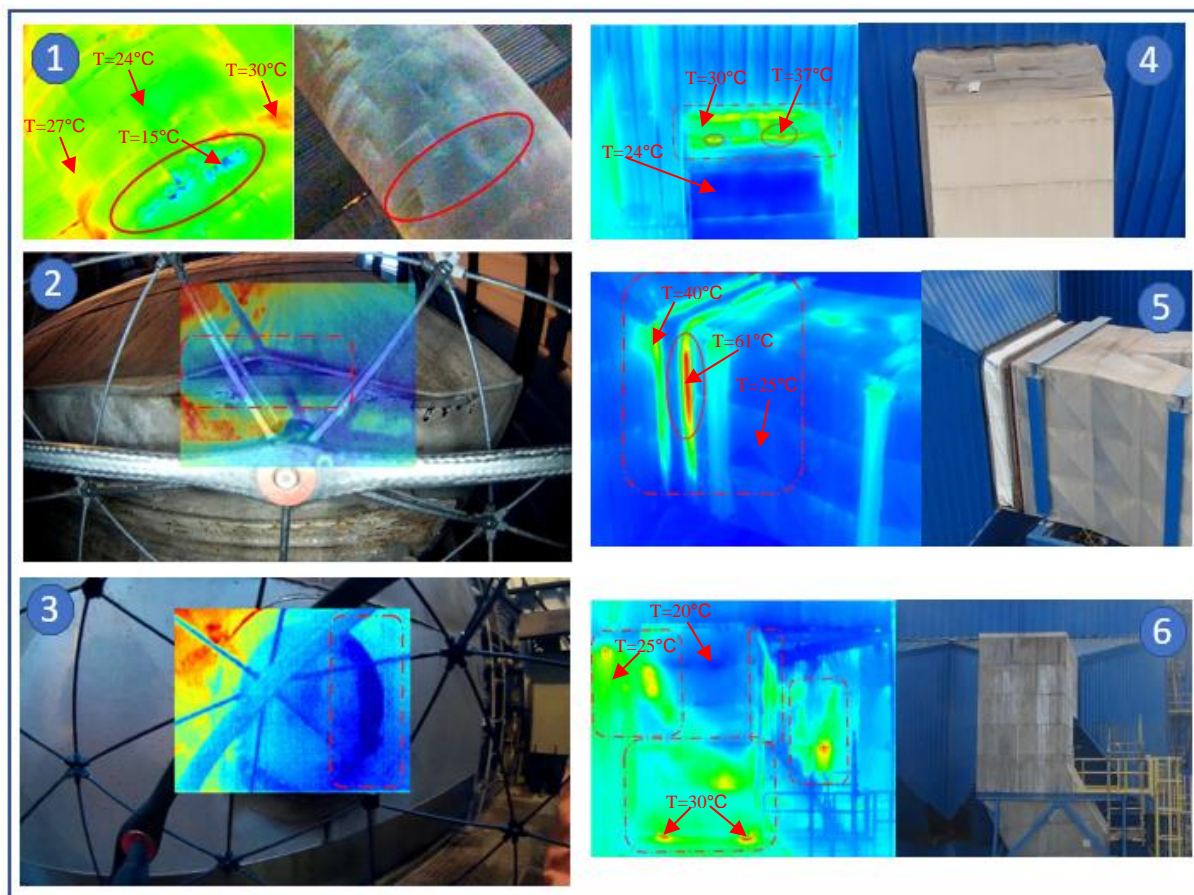
Figura 4. Não conformidades encontradas.

Na figura 4 acima, podem ser vistos 06 casos das 132 não conformidades encontradas de maior criticidade. Na imagem 1 encontram-se pontos frios identificados com temperatura de 15°C em locais com as chapas bastante deformadas, enquanto as superfícies vizinhas estão com temperatura em torno de 24°C, com pontos quentes entre as chapas chegando a 30°C. Na imagem 2, tem-se uma abertura na chapa do duto interno com região fria, indicando entrada falsa de ar.

Na imagem 3 observa-se uma boca de visita fechada fora da posição, ocasionando também entrada falsa de ar para os gases de combustão. Já nas imagens 4, 5 e 6 existem pontos quentes devido a deformações nas chapas de alumínio, junções dos dutos e pontos de fixação dos suportes dos dutos, respectivamente. Locais estes favoráveis para a entrada de ar úmido para a região do isolante térmico, deteriorando-o e reduzindo sua eficiência na região afetada.

A validação dos pontos frios identificados como potenciais pontos de entrada falsa de ar para os gases, ocorreu através de uma confirmação presencial da sucção de ar frio em pontos de fácil acesso, tais como as bocas de visita e descontinuidades na base dos dutos internos.
