# **DESGASTE DO PUNÇÃO DE FORJAMENTO A QUENTE – MECANISMOS DE DESGASTE**

Este trabalho focou na identificação dos tipos de desgaste existentes em uma ferramenta de forjamento a quente utilizada em prensa mecânica excêntrica horizontal de múltiplos estágios onde são produzidos elementos de fixação de veículos comerciais leves e pesados.

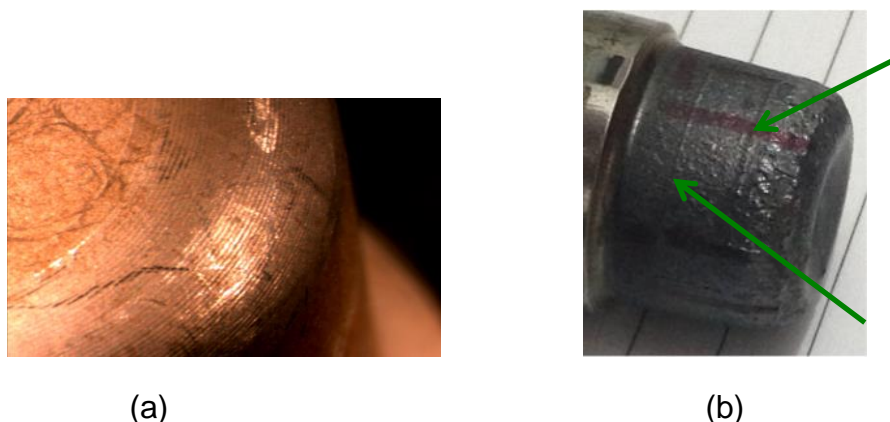
Para comparação, as superfícies do punção novo e do punção após o forjamento foram colocadas lado a lado a fim de possibilitar a caracterização do aspecto geral de cada uma. A Figura 6 apresenta, com aumento de 2x, a alteração da superfície. Em (a), observa-se a superfície do punção No001, antes de ser utilizada no forjamento, com as linhas características de usinagem causadas pelo avanço e pela profundidade de corte da pastilha utilizada no torneamento. Em (b), apresenta-se a superfície do punção No002 com a nítida alteração na aspecto geral. Estão destacados dois riscos circunferenciais indicados pelas setas, além de protuberâncias em toda a superfície que se assemelha à material aderido.

Figura 6 - Comparação das superfícies do punção. Em (a) antes do forjamento e em (b) após o forjamento de 10.000 porcas.

Esse padrão de superfície se assemelha ao encontrado em diversos trabalhos publicados. Nesses trabalhos, as superfícies com aspecto semelhante são tratadas como resultado do desgaste abrasivo e adesivo [7, 8, 13, 14, 15, 16].

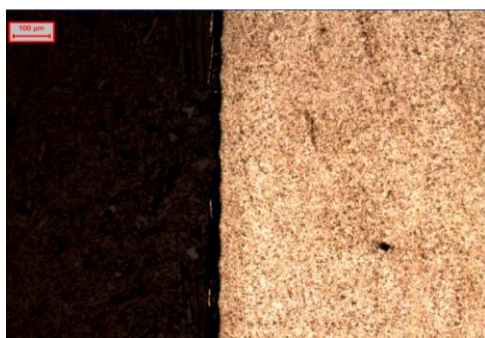
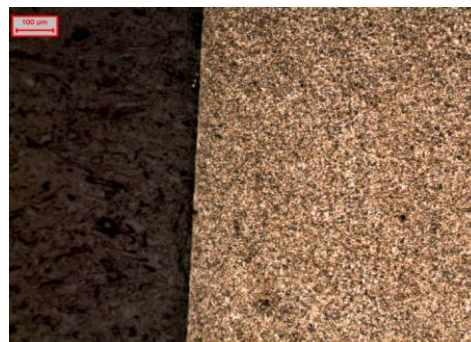
A análise metalográfica do aço-ferramenta H-10 mostrou a presença de microestrutura composta por martensita revenida, conforme indicado em ambas as imagens da Figura 7. Em (a) é apresentada a microestrutura do punção No001 novo utilizado somente para os testes de laboratório. Em (b), é possível observar a microestrutura do punção No002, após o forjamento de 10.000 porcas. Nota-se que não houve alteração significativa na microestrutura do punção No002 quando comparada com o punção No001. Mesmo não efetuando a análise da microestrutura dos dois punções, adotou-se que as microestruturas são as mesmas para ambos os punções baseado no processo de fabricação, no mesmo material, H-10, mesma regulagem de máquina de usinagem e o mesmo tratamento térmico de têmpera e revenimento.

Figura 7 – Microestrutura martensítica do aço H10 utilizado no punção. Em (a) está mostrada a microestrutura do punção antes do forjamento. Em (b) é a microestrutura do punção após o forjamento a quente de 10.000 porcas

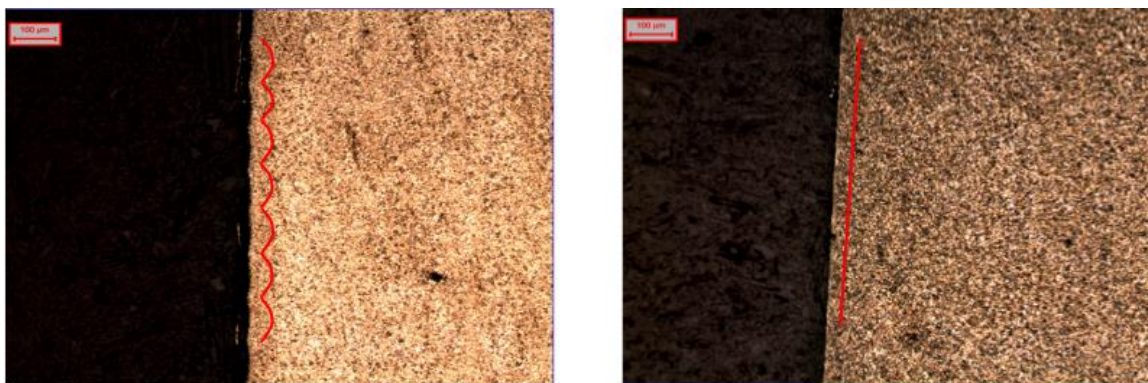
O forjamento a quente das 10.000 porcas gerou uma alteração acentuada no perfil da rugosidade do punção No002. A Figura 8 apresenta a comparação da seção transversal da ponta dos punções, No001 e No002, onde é possível observar, em (a), destacada pela curva vermelha, a ondulação gerada durante a usinagem do punção No001 e, em (b), a linha reta que acompanha a superfície lateral da seção do punção No002 não mostra o mesmo padrão de rugosidade.

Figura 8 - Comparação da seção transversal da superfície dos punções. Em (a), superfície do punção No001 antes do forjamento; em (b), o punção No002 após o forjamento.

A Tabela 6 mostra os valores de rugosidade obtidas para os punções. Esta alteração na superfície pode ter sido provocada por mecanismos de desgaste de corte gerado por asperezas mais duras durante o movimento relativo da ferramenta em relação ao material da porca. Existe ainda a possibilidade de haver adesão de material da porca, aço SAE 1045, sobre o aço H-10 do punção.

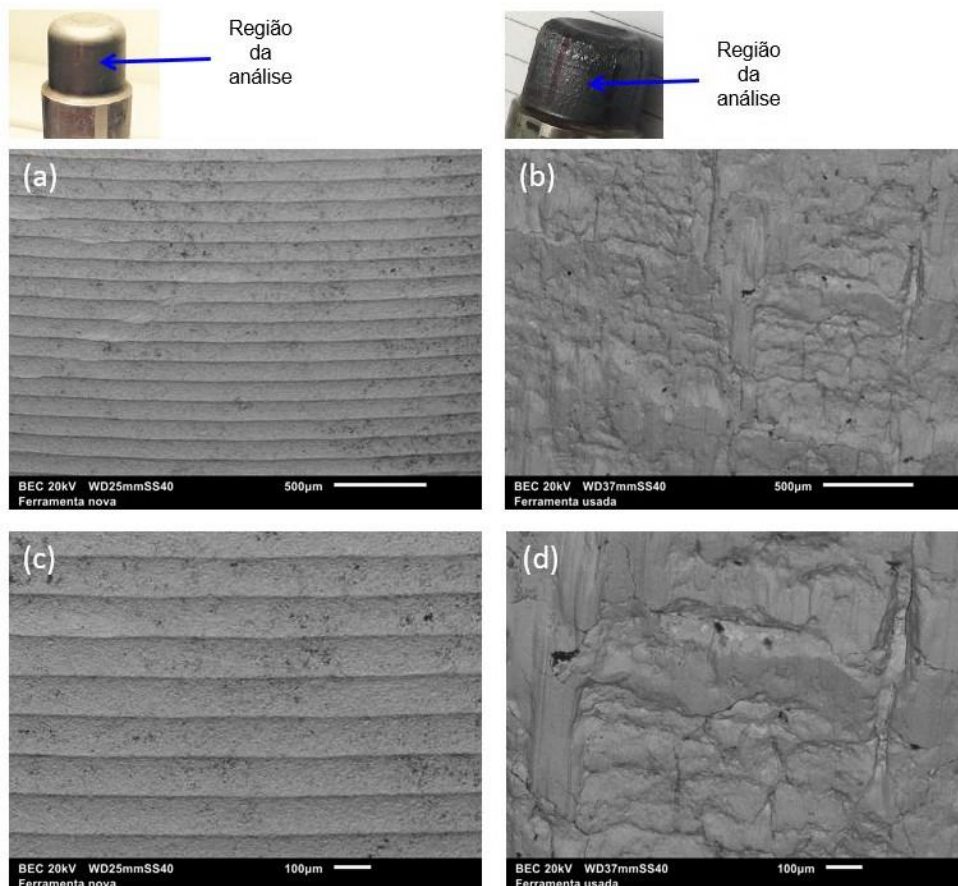
A Figura 9 compara as superfícies do punção No001, antes do forjamento e do punção No002 após o forjamento. No MEV foi utilizado o filtro para captar os elétrons retroespalhados – BEC. Em (a), a superfície do punção No001 é vista ainda com marcas da usinagem. Em (b), na superfície do punção No002, verifica-se a perda do padrão de rugosidade. Em (c), foi feita uma imagem da superfície com aumento de 100x e nenhuma alteração na superfície foi verificada. Em (d), ficou evidente a presença de um sulco na superfície lateral do punção e de trincas pequenas.

Figura 9 - Análise da superfície do punção no MEV. (a) superfície do punção No001 com aumento de 20x sem nenhuma marca que pudesse sugerir início de dano. (b) superfície do punção No002 após o forjamento perdeu as marcas de usinagem e apresenta deterioração do padrão de rugosidade. Em (c), aumento de 100x não evidencia nada anormal no padrão de rugosidade. Em (d), com aumento de 100x é possível verificar a formação de trincas e sulcos na superfície do punção No002.

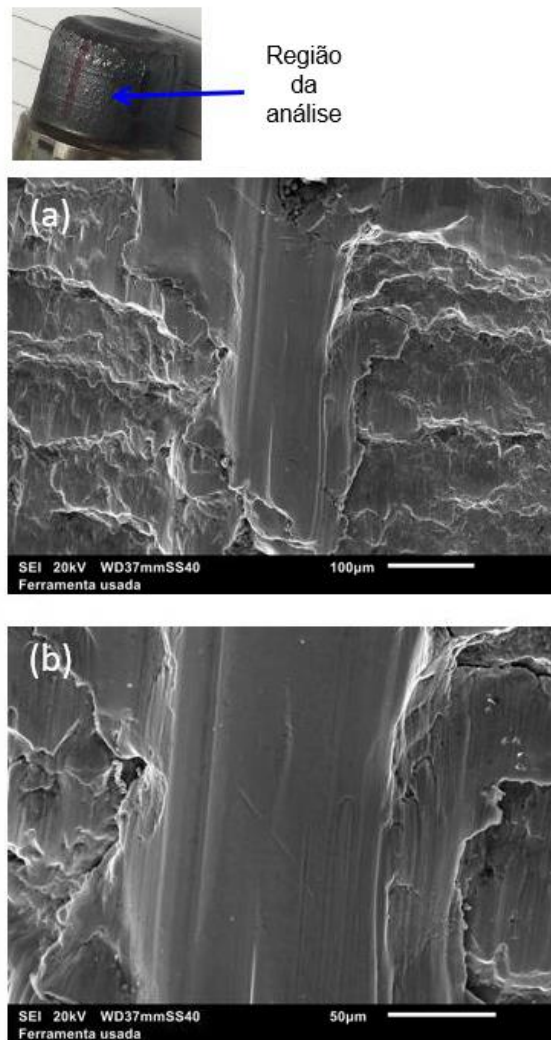
Na mesma região do punção foi feita uma análise no MEV utilizando-se elétrons secundários – SE a fim de verificar-se a topografia da superfície do punção. A Figura 10 mostra em detalhe um sulco formado na lateral da ferramenta. Em (a), com aumento de 200x, o sulco fica evidente ao se comparar a região nas adjacências. A direção da deformação do sulco é a mesma da direção do movimento do punção durante o forjamento e tem sentido contrário ao movimento de avanço da ferramenta. Este aspecto evidência que a deformação ocorreu durante o forjamento. Em (b), com um aumento de 500x, focou-se nos riscos e sulcos encontrados dentro do sulco maior. Nota-se que dentro do sulco maior, não existe um padrão no alinhamento do

sentido. Existem sulcos e riscos nos dois sentidos, contrário e a favor do movimento do punção durante o forjamento.

Figura 10 – Análise da topografia da lateral do punção No002. Em (a), a deformação causada na superfície do punção está na mesma direção, porém em sentido oposto. Em (b) destacou-se os riscos e os sulcos encontrados dentro do sulco maior.

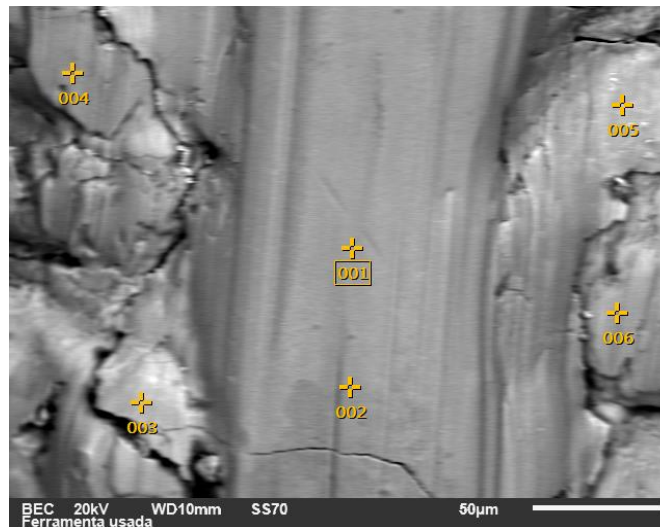
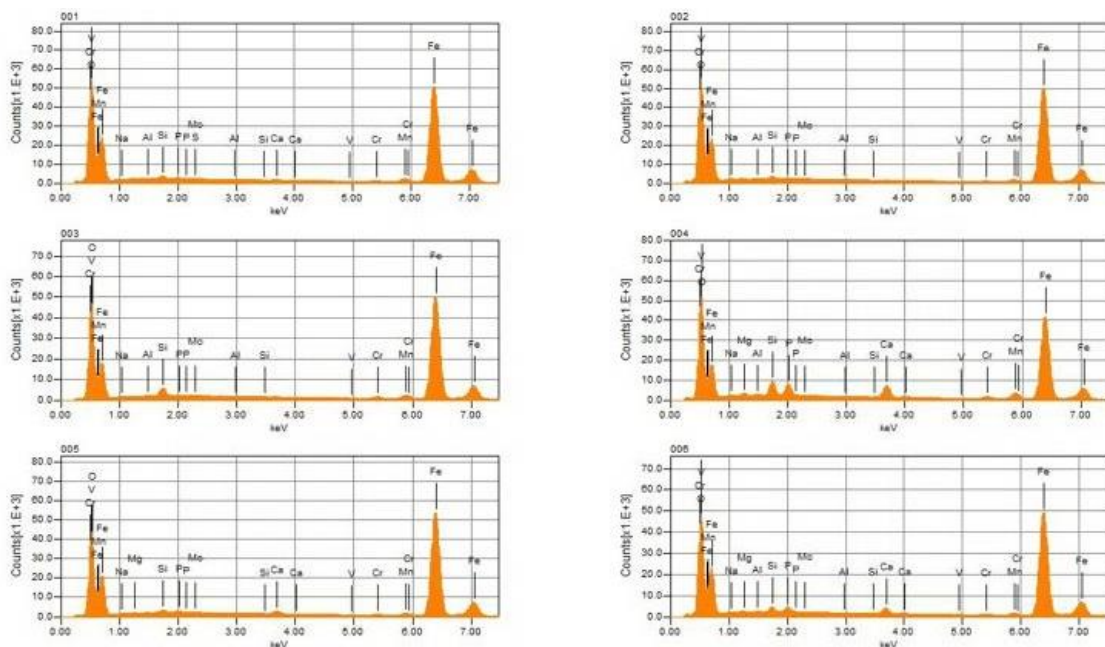
Para conhecer a formação do sulco encontrado verificou-se com o MEV a composição química desta região do punção No002. Seis pontos foram escolhidos ao redor do sulco para avaliar, utilizando-se a espectrometria de raios x dispersos – EDS, qual a composição química e quais materiais estariam nesta região. A Figura 11 apresenta a disposição dos seis pontos de análise bem como os gráficos de energia dos raios x dissipados.

Figura 11 – Análise da composição química da região do sulco formado na lateral do punção No002

Os resultados apresentados mostraram uma baixa energia dos elementos cromo - Cr, molibdênio - Mo e vanádio - V em todos os pontos escolhidos. Há baixa energia destes elementos indica que ocorreu adesão na lateral da ferramenta e o aço do forjado, SAE 1045, ficou aderida sobre à superfície do punção fabricado em aço ferramenta, H10. Não houve uma diferença suficientemente grande entre os seis pontos escolhidos, porém os valores encontrados são bastante diferentes do esperado para o aço H-10 utilizado na fabricação do punção

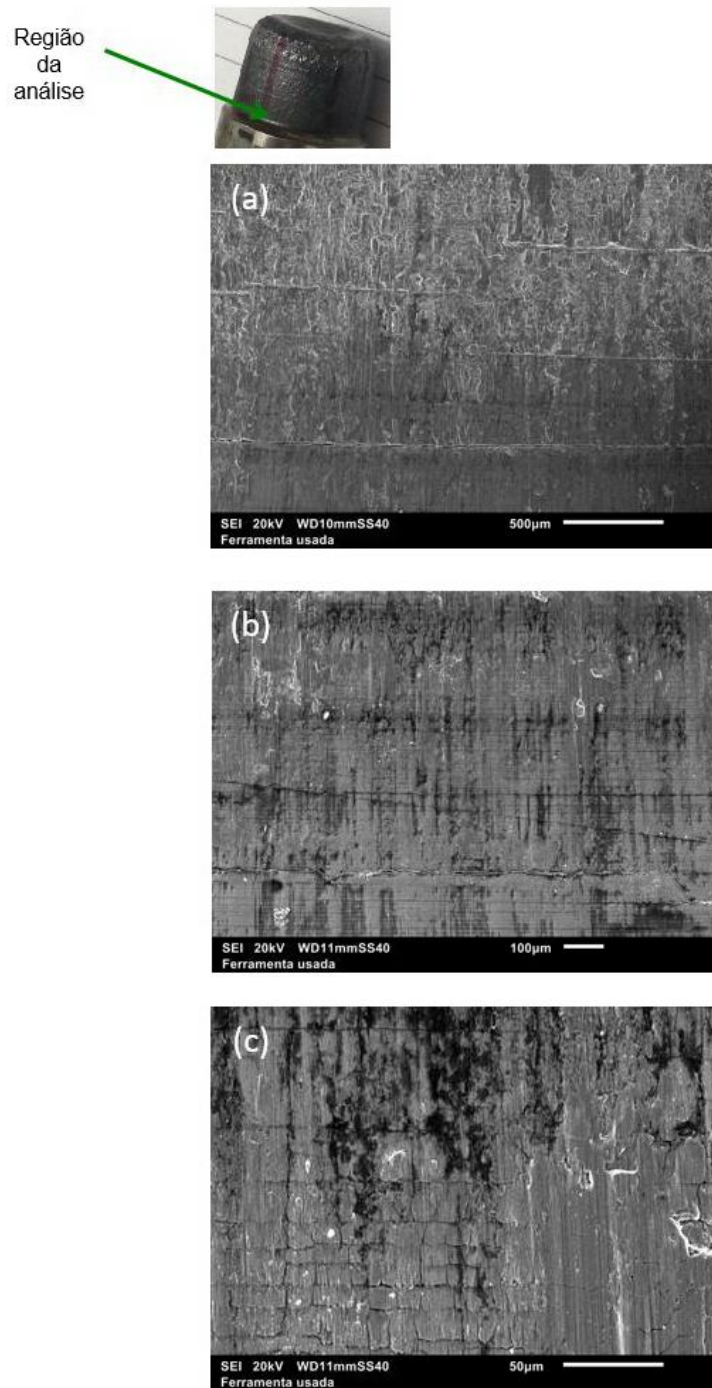
A Figura 13, foi feita a partir da análise pelo MEV utilizando-se elétrons secundários para verificar a topografia nesta região do punção. Na imagem (a), com aumento de 50x, verificou-se uma sutil mudança na topografia à medida que chega-se mais próximo ao raio inferior. Nesta região deixa-se de ter adesão gradualmente. Verificou-se também a presença trincas circunferenciais no punção. Em (b), com aumento de 100x, é possível verificar trincas em direções distintas, inclusive com oxidação no interior delas. Também é possível verificar ainda a presença de algumas marcas de usinagem na ferramenta, o que mostra que houve pouco ou nenhum desgaste nesta região abrasivo. Em (c), com aumento de 500x, focou-se uma região com diferentes tipos de desgaste e fadiga térmica bastante evidente. Nesta imagem é possível verificar uma região onde há adesão e, sobre a adesão, são observados riscos e sulcos. A fadiga térmica fica evidente quando observa-se o aspecto quadriculado da superfície, assemelhando-se ao leito de um rio seco [8, 14, 15, 16].

Figura 13 – Análise do raio inferior do punção No002. Em (a), verifica-se a transição entre tipos de desgaste nas regiões do punção. Em (b), verificam-se as trincas em direções distintas e as marcas de usinagem ainda no punção. Em (c), observa-se a fadiga térmica e a adesão.

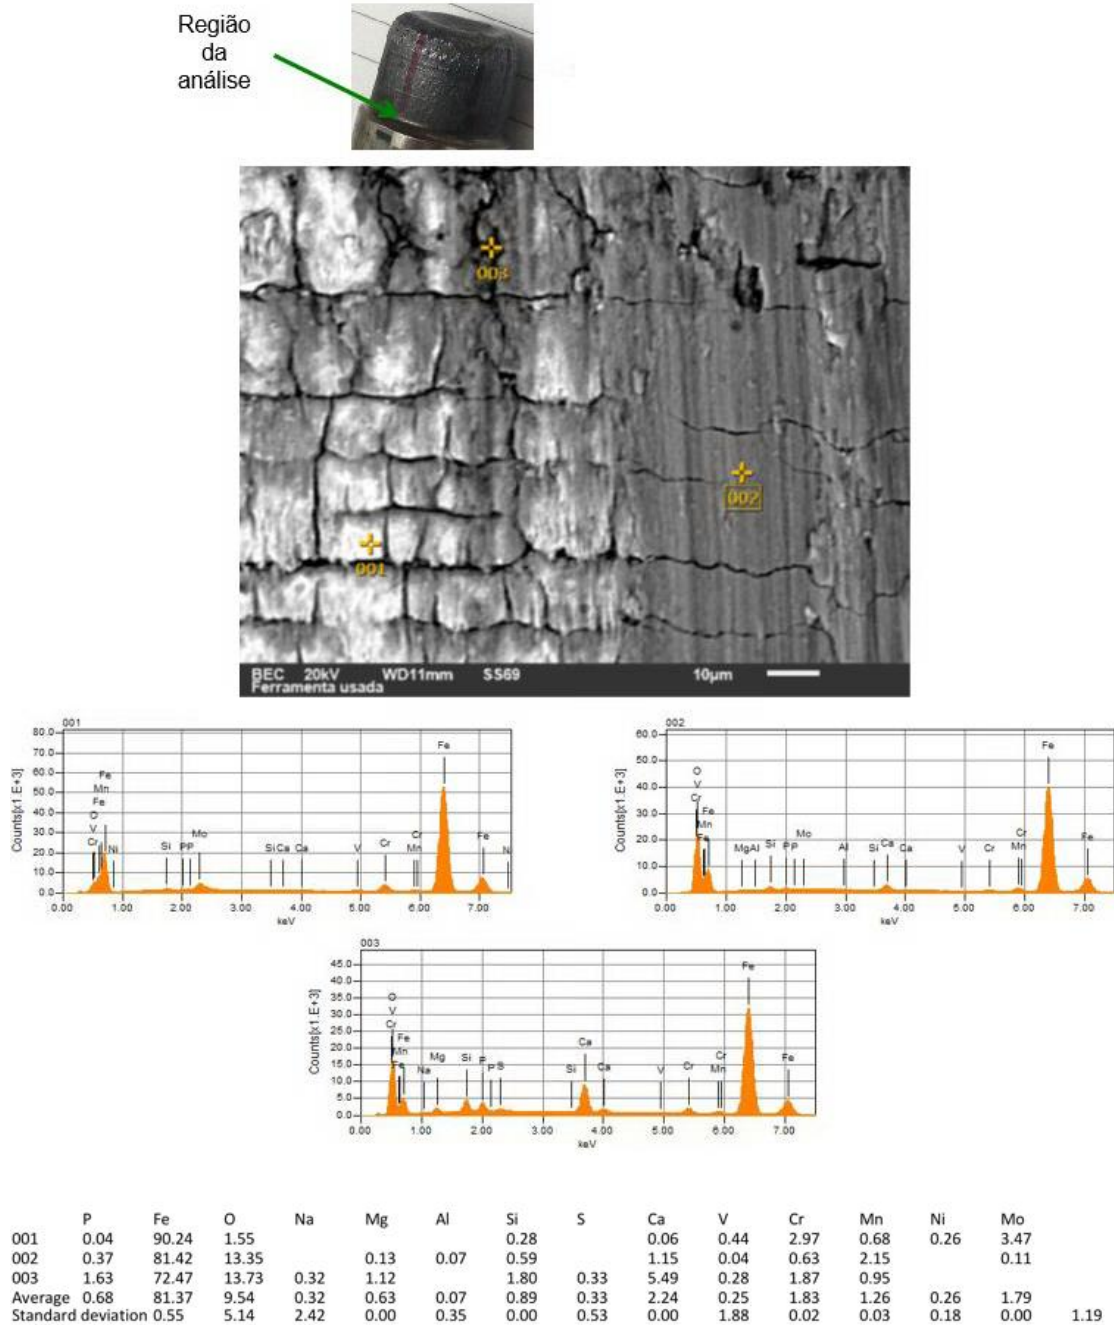
Foi feita a análise por elétrons retroespalhados – BEC para identificar a ocorrência de adesão na superfície do punção. A figura 14 mostra a seleção dos três pontos de análise por EDS e os respectivos resultados de concentração de energia.

Figura 14 – Análise EDS do punção No002 na região próximo ao raio inferior.

Os três pontos escolhidos, 001, 002 e 003, foram posicionados sobre uma região que acreditava-se que houvesse adesão e onde não houvesse esse padrão de material aderido. Os resultados para os pontos 001 e 003 mostraram a presença de Cr e Mo em teores próximos ao do valor nominal do aço ferramenta H-10. Já o ponto 002, apresentou baixo teor destes elementos. Logo, é possível afirmar que na região do ponto 002 houve adesão sobre a superfície do punção.
