MONITORAMENTO AMBIENTAL

ÁREAS DE RISCOS NA CIDADE DE EMBU DAS ARTES, SÃO PAULO - SP

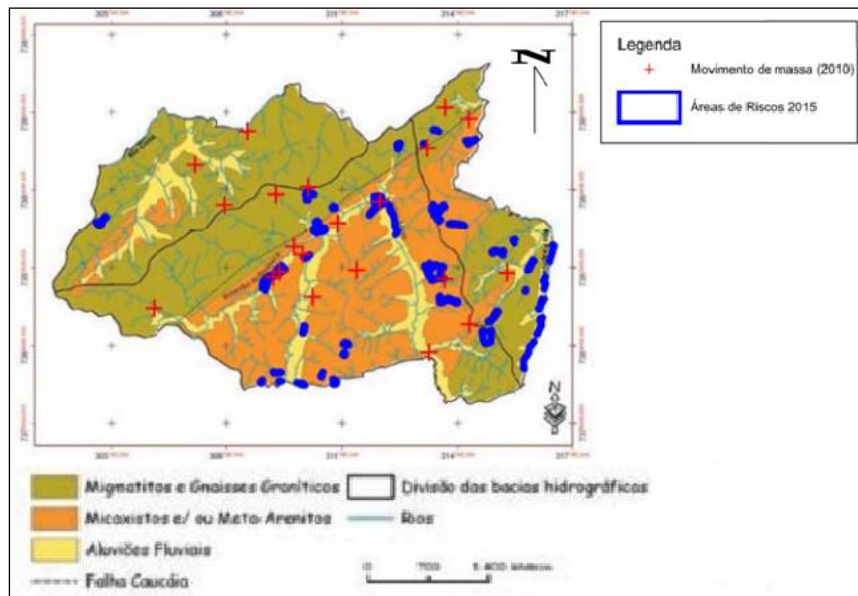
Com o levantamento feito durante o período de pesquisas foi possível verificar a existência de 42 áreas de riscos, sendo que a maioria está localizada em rochas do tipo Micaxistos (Figura 2) e/ou Meta Arenitos (Figura 1), e que a movimentação de massa em 2015 (Tabela 2) comparada com o ano de 2010 ainda repete em cinco áreas.

Figura 1: Mapa Geológico Embu das Artes com as áreas de riscos.

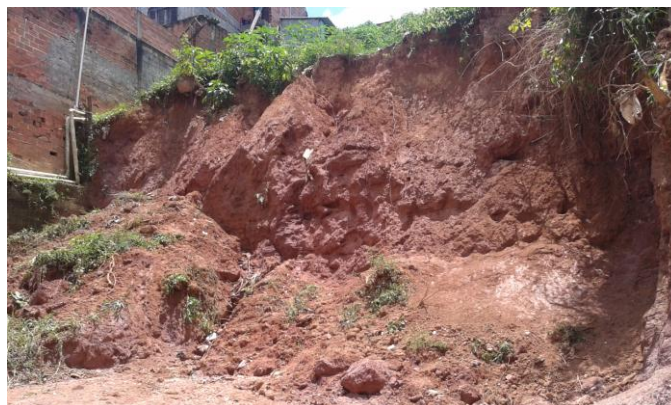
As áreas de riscos que se repetem são as 4, 5, 9, 14, 18, destas observou-se que em muitos casos essas áreas estavam locadas sobre rochas bastante alteradas o que permitiu a formação de saprólitos (grego: saprós= podre; litos=rocha), condicionado a movimentação de massa e escorregamentos encontrados na região.

Figura 2: Micaxisto alterado formando saprólito.

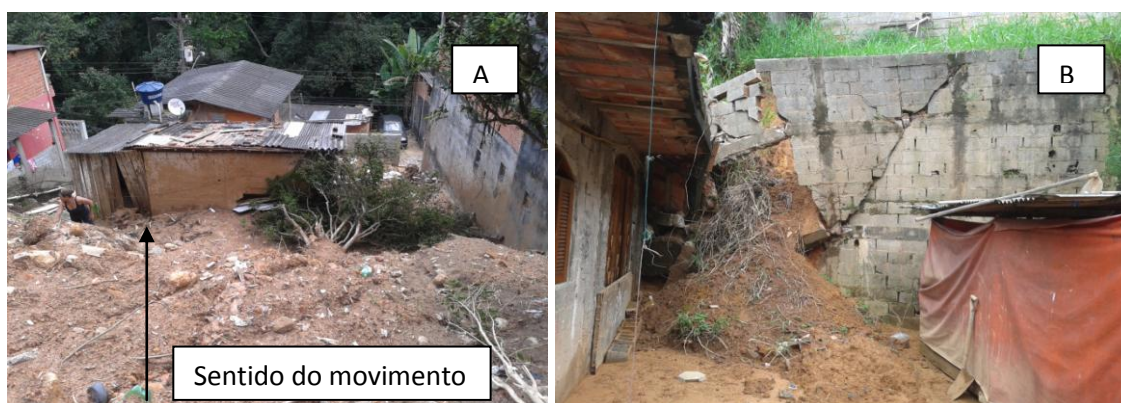
As ocupações urbanas em áreas impróprias ocorrem com grande frequência na região, como o município é formado por morros e baixadas, e as construções em muitas áreas são precárias, acaba sendo suscetível a riscos de movimentação de massa (Figura 3) e alagamentos (Figura 4).

Figura 3: Movimentação de massa.

Quanto à movimentação de massa pode-se empregar em taludes de cortes o capim Vetiver (*vetiveria zizanioides*), que é uma gramínea perene, que ocorre nos mais variados climas, sobretudo tropical e subtropical. Porte médio, chegando a até 1,50 m de altura, resistente a pragas, doenças, déficit hídrico, geadas e fogo. Possui crescimento ereto, formando touceiras e reproduz somente por mudas. Apresenta sistema de raízes densas e de alta resistência, atingindo 3m de profundidade. As raízes apresentam sistema radicular agregante, formando um grampeamento natural estabilizante de encostas e taludes.

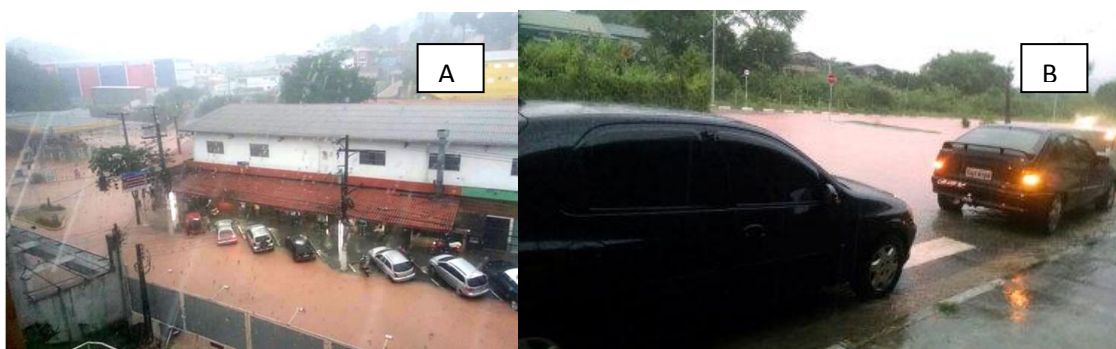
Figura 4: Alagamento em trecho da Av. Elias Yazbek em 12/12/2015.

Devido às intensas chuvas que ocorrem no verão e falta de drenagem eficiente notam-se áreas de alagamentos e alguns casos de inundações. A lama é carregada para os corpos hídricos ocasionando assoreamento (Figura 5) e o fluxo da correnteza causa solapamento das margens dos córregos (Figura 6).

Sugere-se que haja uma melhoria na infraestrutura da cidade, principalmente relacionado à coleta de águas pluviais e servidas. Estas ações mitigariam em grandes dimensões os transtornos causados, por alagamentos, inundações deslizamentos.

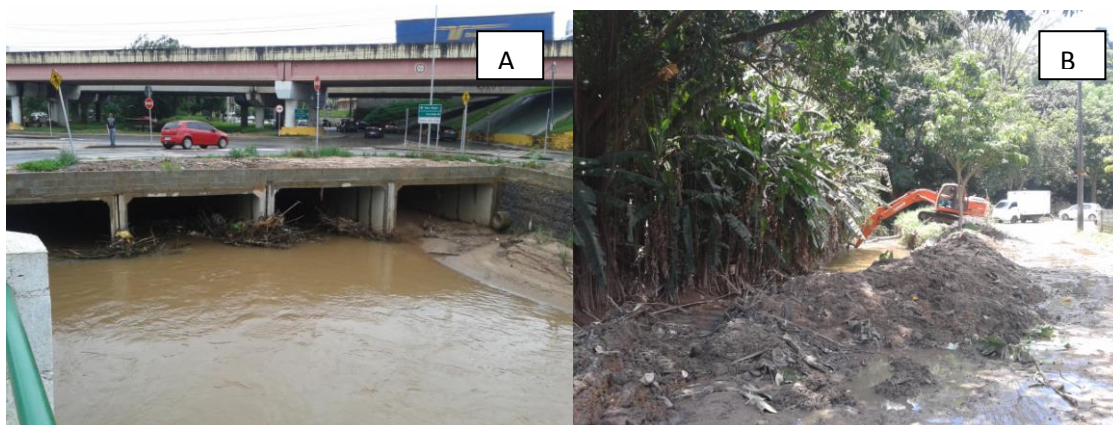
Figura 5: A – Assoreamento; B – Desassoreamento.

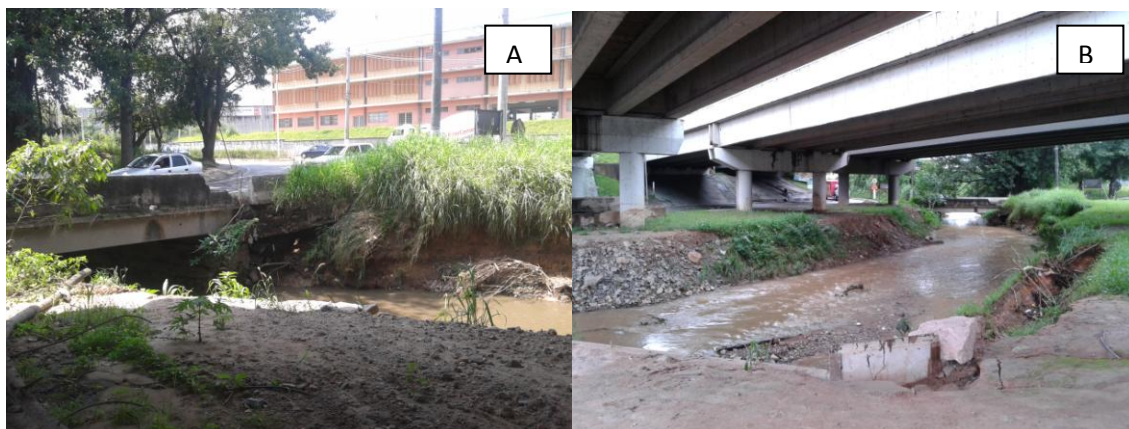
Figura 6: Solapamento da margem do rio.
