ANÁLISE DA ACESSIBILIDADE PARA PESSOAS COM DEFICIÊNCIA VISUAL EM TERMINAIS DE ÔNIBUS

RESUMO

O presente artigo investiga as condições de acessibilidade para as Pessoas com Deficiência Visual nos Terminais de Ônibus, de acordo com as Normas vigentes e pelos discursos dos participantes *in loco*. Para isso, foram utilizadas as metodologias: poema dos desejos, percursos comentados, passeio acompanhado e avaliação pós-ocupação.

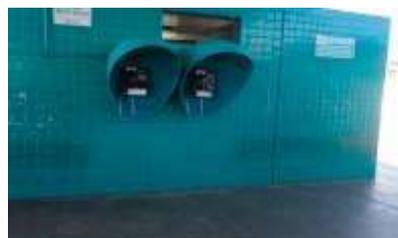
Figura 17 – Telefone Público

Em relação ao mobiliário, foi visto que existem telefones públicos que são considerados como obstáculos suspensos, por não ser possível serem identificados com uso da bengala por PcDV e, por estarem em uma área de trânsito de pedestres (Figura 17).

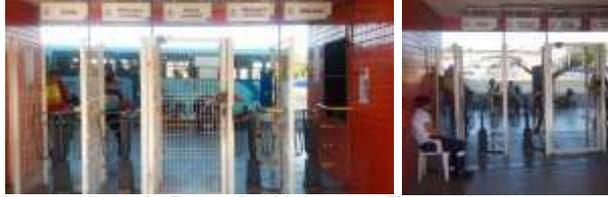
Figura 30 – Bilheteria R. D. Menezes **Figura 31 – Funcionário**

de um funcionário na entrada, o qual se coloca a serviço para qualquer usuário que necessite de um auxílio (Figura 31).

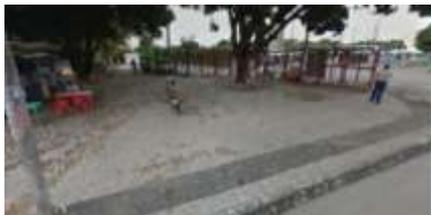
Figura 45 – Praça

O Acesso de pedestre ao Terminal acontece pela Rua Taquatiara. Para chegar até a bilheteria, é preciso atravessar uma praça, sem nenhuma sinalização e informação (Figura 45). A bilheteria é equipada por diversas catracas de corpo inteiro, com dimensão de 0,60m, não permitindo a entrada PcD (Figura 46). O acesso destas pessoas acontece por um portão lateral, sendo necessário auxílio de funcionários (Figura 47).

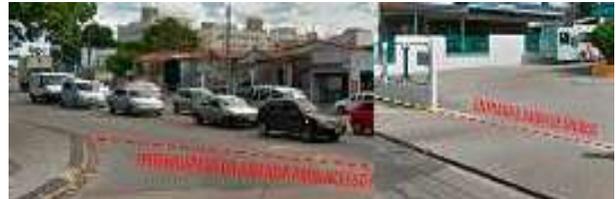
Figura 65

O entorno - Nas calçadas foi identificadas irregularidades no piso e falta de manutenção. Há algumas áreas estranguladas por elementos urbanos (Figuras 62, 63 e 64). Há interrupção da calçada no acesso de ônibus. (Figuras 65 e 66).
