ANÁLISE GLOBAL DO AMBIENTE CONSTRUÍDO: ESTUDO DO DEPARTAMENTO DE SEGURANÇA DE UMA INSTITUIÇÃO PÚBLICA

OVERVIEW OF THE BUILT ENVIRONMENT: STUDY OF A PUBLIC INSTITUTION SECURITY DEPARTMENT

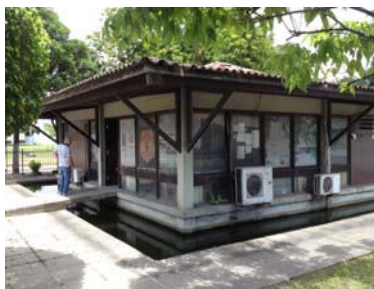
**Figura 01 – Vista externa
acesso**

O prédio de 100m² de área construída possui pavimento único (térreo), ladeado por espelho d'água. Estruturado em concreto armado com fechamento em alvenarias de tijolo cerâmico revestidos com cerâmica artesanal (Figura 01). As esquadrias contemplam grandes vãos de vidro estruturados com peças de madeira maciça (Figura 02). A cobertura em telhas cerâmicas está apoiada em estrutura de madeira jatobá e o acesso se dá através de rampa de concreto (Figura 03).

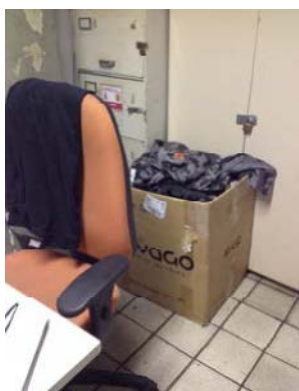
Figura 04 – Circulação

Por ter uma estreita área de circulação interna, chegando em situações extremas a vãos menores de 50cm (Figura 04), o fluxo de pessoas é bastante comprometido. Esta situação crítica é amenizada pelo trabalho em turnos. Mas é exatamente nesses horários de troca de turno que as dificuldades reaparecem, deixando a situação ainda mais caótica. Há profissionais do sexo feminino que necessitam de banheiro, vestiário e armários específicos (Figura 05). O minúsculo banheiro que atende às mulheres é utilizado também como vestiário e armário.

Constatada a necessidade de intervenção, foi proposto como solução imediata e com reduzido investimento: o reordenamento dos espaços, a substituição de revestimentos por materiais de maior eficiência, remoção de película das janelas, destravamento das janelas, implantação de uma saída Norte que permita uma rota de fuga, implantação de sistema de

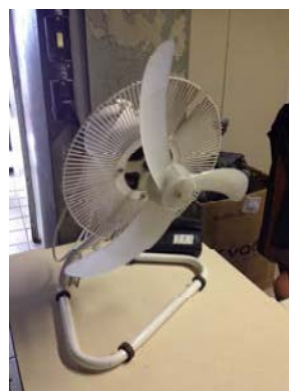
Figura 06 – Equipamentos

da edificação, não se consegue enxergar o que se passa do lado de fora. Esta situação gera insegurança entre os profissionais, principalmente durante a madrugada, quando alguns deles preferem ficar do lado de fora por se sentirem mais seguros. Percebemos também o uso de equipamentos climatizadores sem proteção (Figura 06) gerando riscos aos usuários.

Quanto ao conforto ambiental, a instalação dos equipamentos de ar condicionado é fator primordial, pois, as temperaturas detectadas estavam acima do ideal. A abertura das janelas somada ao layout proposto permitirá utilizar ventilação natural durante algumas horas do dia e no período do inverno. O ruído, oriundo dos transeuntes e do ar condicionado (Split) com problemas de funcionamento, pode ser diminuído com a troca do equipamento de Ar por outro mais silencioso, substituição do forro de madeira por forro acústico fono-absorvente, substituição das divisórias por lâminas duplas com colchão de lã de PET e sinalização para orientar os usuários quanto à necessidade da disciplina interna. A retirada das películas que impedem a entrada de luz natural vai elevar potencialmente os índices luminotécnicos, sobretudo das áreas administrativas. As luminárias precisam ser melhor distribuídas, com substituição das queimadas, para atender os níveis de iluminância recomendados pela norma.

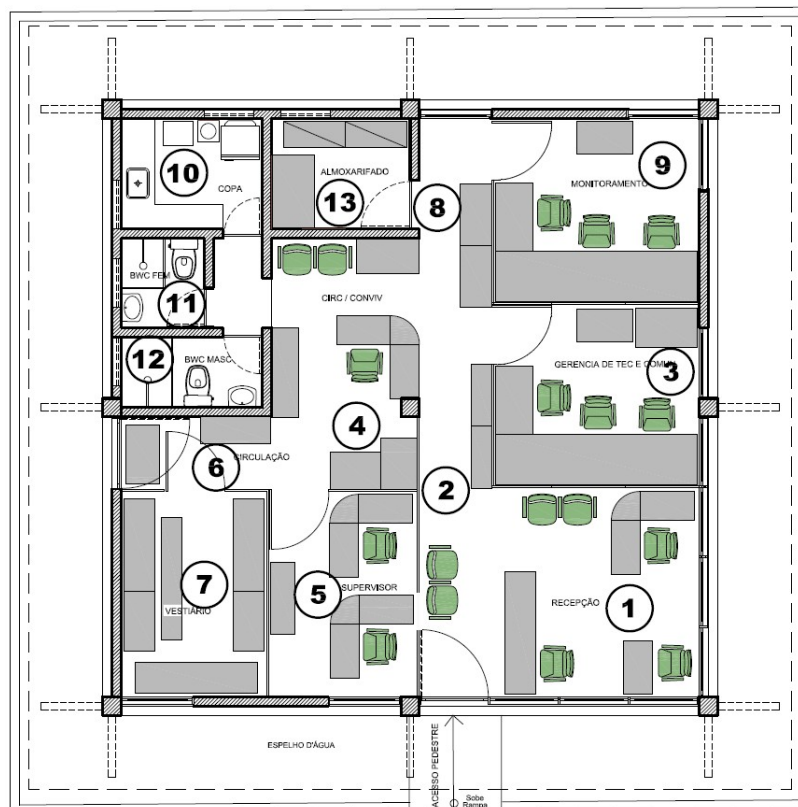
Figura 07 – Planta baixa cadastro e pontos de medição

A identificação das condições físico-ambientais teve como foco a Ergonomia do Ambiente Construído. A edificação possui 10 (dez) ambientes: recepção, gerência de tecnologia e comunicação, monitoramento, supervisão, convivência/apoio, almoxarifado, vestiário unissex, bwc masculino, bwc feminino e copa (Figura 07). Todo o piso revestido em cerâmica artesanal 20x20cm, na cor marfim. As paredes pintadas na cor branca, exceto nas áreas molhadas (bwc's e copa) recobertas com cerâmica 30x30cm, na cor branca. O teto é composto por régua laminada em madeira maciça, com pé direito de 2,40m. A cobertura possui beiral de 1,20m que protege as fachadas da insolação excessiva. As esquadrias externas são em vidro laminado de 6mm incolor e madeira maciça Jatobá. As portas internas são revestidas com laminado melamínico na cor branca.

As medições foram realizadas com o aplicativo Medidor de Luz, para celular, pela manhã (06h), na troca de turno, à tarde (14h) e à noite (18h) também na troca de turno. Os resultados foram comparados com os níveis indicados pela norma NBR 5413 (ABNT, 1982). Foram marcados treze pontos, indicados na planta baixa, em diferentes áreas e as medições feitas com o celular apoiado nas superfícies onde as atividades são realizadas. (Quadro 2).
