AVALIAÇÃO DA VIBRAÇÃO NO POSTO OPERACIONAL DE TRATORES COM BAIXA POTENCIA NOMINAL NO MOTOR

EVALUATION OF VIBRATION IN THE OPERATING STATION OF TRACTORS WITH LOW NOMINAL POWER IN THE ENGINE

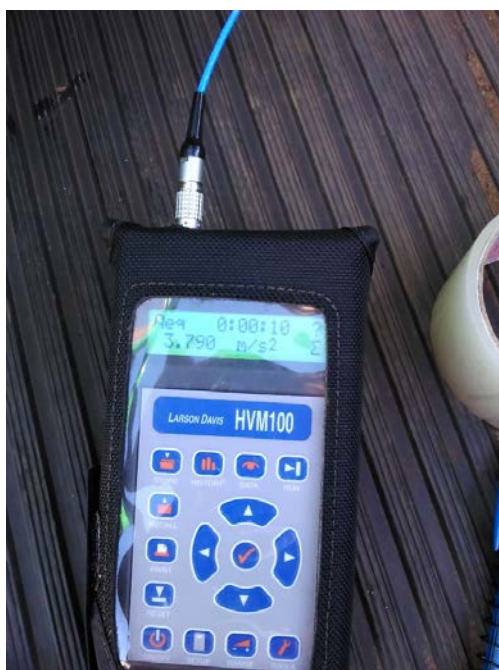
Figura 1. Dosímetro de vibração utilizado para coletar os dados nos tratores.

A coleta dos dados nas máquinas foi feita utilizando-se um dosímetro de vibração da marca Larson Davis modelo HVM100, conforme exposto pela Figura 1, devidamente calibrado (calibração realizada em 05/06/2013) e será utilizado o software Blaze, que acompanha o dosímetro, para análise dos dados.

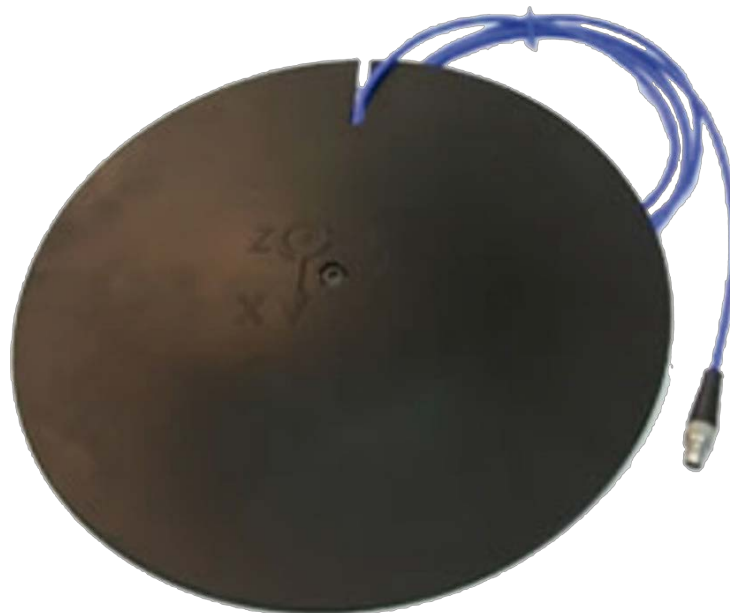
Figura 2. Almofada com acelerômetro triaxial (set pad) utilizada para avaliação da vibração nos tratores.

A vibração será avaliada utilizando-se uma almofada com acelerômetro triaxial (set pad) que pode ser vista na Figura 2, também devidamente calibrado (calibração realizada em 18/04/2013).

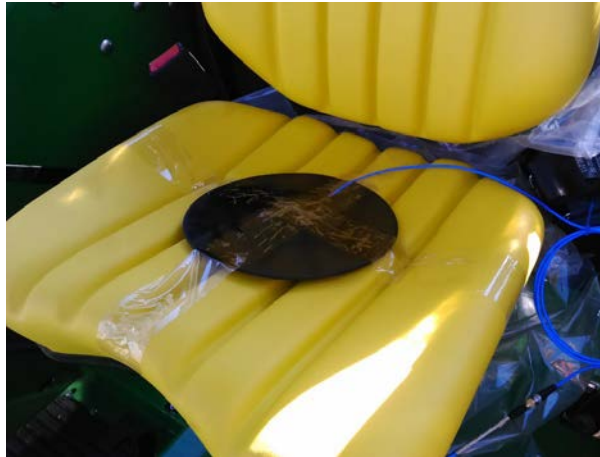
Figura 3. Método utilizado para fixação do set pad na base do assento

A fixação do set pad no assento das máquinas foi feita de acordo com as exigências contidas na NHO 09, visto na Figura 3.

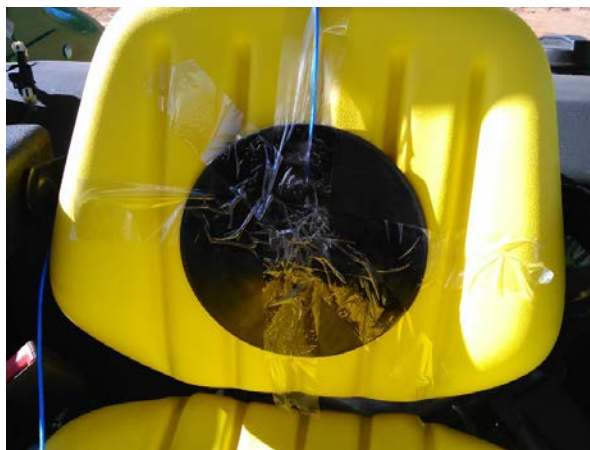
Figura 4. Método de fixação do set pad no encosto do assento.

Primeiramente foram tomados os devidos cuidados para não haver nada entre o set pad e o assento, como por exemplo no caso dos tratores novos o assento pode vir protegido por um plástico por cima, então este será retirado para que o set pad fique em contato direto com o assento. Sua fixação foi feita com o auxílio de uma fita adesiva para que este não saia da posição inicial da coleta, de modo que em todas as avaliações o set pad esteja sempre no mesmo lugar e também utilizando-se a fita o contato com o banco foi mantido durante toda a avaliação. Em ambos os tratores, a avaliação da vibração foi feita na base do assento e posteriormente o método que foi utilizado na base do assento também foi utilizado para fazer uma avaliação no encosto do assento, observado na Figura 4, desta forma, obteve-se toda a vibração que estava chegando até o assento da máquina.
