AVALIAÇÃO ERGONÔMICA DO AMBIENTE CONSTRUIDO: ESTUDO DE CASO NO ARQUIVO FUNCIONAL DE UMA INSTITUIÇÃO PÚBLICA DE ENSINO SUPERIOR

ERGONOMIC EVALUATION OF BUILT ENVIRONMENT: CASE STUDY IN A FUNCTIONAL FILE PUBLIC INSTITUTION FO EDUCATION HIGHER

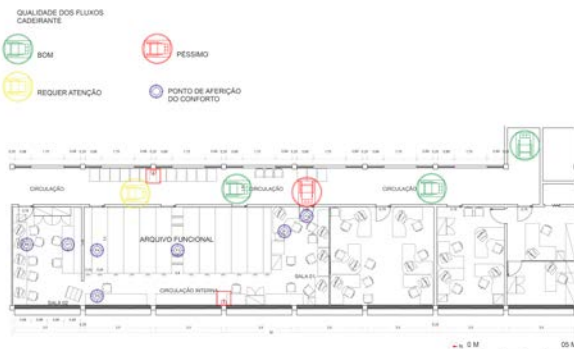
Figura 13 – Planta Baixa
Fluxo de Circulação Cadeirante (Fonte: autoras, 2014)

Nesta etapa, busca-se identificar o quanto facilitador ou inibidor o ambiente representa ao desenvolvimento das atividades que abriga. Os fluxos de acesso para os cadeirantes classificados na cor verde indicam boa circulação; na cor amarela representam alerta e na cor vermelha evidencia um péssimo indicador para único acesso a esse público à Divisão. Desde modo, evidenciamos que a atual configuração inviabiliza o acesso quando há alguma demanda para atendimento a esse público específico, fazendo-se necessário haver o deslocamento do servidor para realizar o atendimento. Nas Figuras 13 e 14, podemos visualizar a qualidade dos Fluxos de Circulação para Cadeirante, bem como o Fluxo de Circulação Geral.

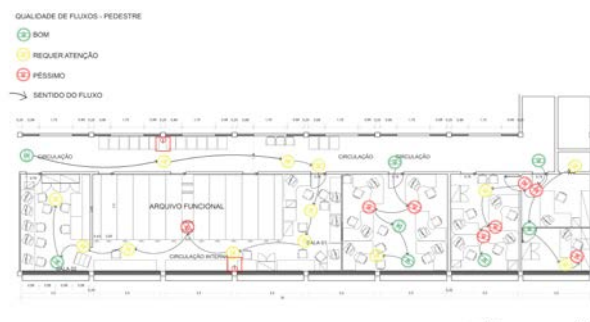
Figura 14 – Planta Baixa
Fluxo de Circulação Geral (Fonte: autoras, 2014)

A figura 14, representa prováveis pontos dos possíveis deslocamentos em vermelho indicando o péssimo fluxo de circulação entre os postos de trabalho, na cor verde indicam boa circulação e na cor amarelo requerem atenção. Merece destaque a circulação em vermelho situada dentro da Estante Modular, onde se faz necessário ainda o uso de uma pequena escada para facilitar o arquivamento/desarquivamento das pastas funcionais situadas nas prateleiras mais altas, forçando o trabalhador adotar posturas inadequadas para a realização da tarefa, configurando-se um ponto de risco à saúde do trabalhador. No corredor externo, encontram-se armazenadas, por falta de espaço adequado, várias caixas com material de escritório para uso na Divisão, dificultando o fluxo de circulação.

ACHADOS DA AVALIAÇÃO ERGONÔMICA DO AMBIENTE CONSTRUÍDO	
PROBLEMAS	RECOMENDAÇÕES
Infraestrutura	Ampliação do espaço físico da Divisão do Arquivo Funcional IES; Criação de um Laboratório de higienização documental; Reorganização do layout (bancadas e mobiliário em geral).
Limpeza inadequada	Treinamento específico à equipe que realiza a limpeza no ambiente de Arquivo.
Conforto Lumínico	Projeto específico criado por profissional habilitado para Iluminância da Divisão.
Risco Biológico (fungos e bactérias)	Uso dos IPI's e a partir da Criação do Laboratório de Higienização de documentos promover uma melhor reorganização dos espaços.

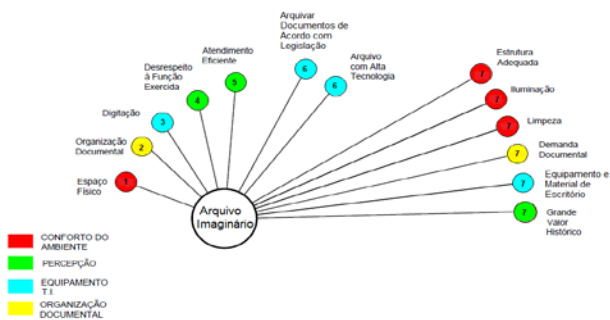
Figura 15 – Constelação de Atributos / Arquivo Imaginário. (Fonte: autoras, 2014)

A figura 15 foi avaliada a imagem simbólica do indivíduo frente ao ambiente, identificada como Arquivo Funcional Imaginário, através da seguinte pergunta: Quando você pensa em um “Arquivo Funcional” que ideias ou imagens vem à mente? As respostas foram categorizadas e agrupadas em quatro categorias: conforto do ambiente; percepção; equipamento T.I. e Organização Documental.

Na Constelação de Atributos para o Arquivo Imaginário, o conforto ambiental apareceu como atributo mais referenciado, no qual o espaço físico surge em primeiro lugar, seguido da percepção apresentada pelos usuários que tornam latente os anseios dos mesmos para o ambiente imaginário. Com relação aos Equipamentos/Tecnologia da Informação, tornou-se evidente o desejo de se utilizar de equipamentos mais modernos para tornar o serviço mais eficiente. Já na categoria de Organização documental demonstra o grande volume de trabalho e também a necessidade de agilizar as rotinas de trabalho inerentes ao Arquivamento. A figura 16, foi avaliada a imagem real do indivíduo frente ao ambiente, identificada como Arquivo Funcional Ideal, através da seguinte pergunta: Quando você pensa neste “Arquivo Funcional”
