ANÁLISE DAS CONDIÇÕES DE ORIENTAÇÃO ESPACIAL DE TERMINAL DE EMBARQUE AEROPORTUÁRIO SOB O PONTO DE VISTA DOS USUÁRIOS

REVIEW OF WAYFINDING CONDITIONS OF AIRPORT BOARDING TERMINAL FROM USERS' VIEWPOINT

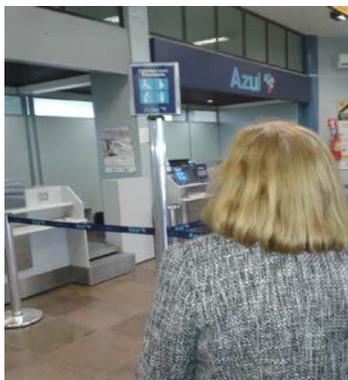
Figura 1: Idosa procurando balcão para realização do *check-in*.

Ao solicitar que localizasse o *check-in* (Figura 1), a participante se mostrou desorientada por não haver nenhuma sinalização no local e, assim, solicitou informação ao funcionário do aeroporto visto que nunca havia realizado *check-in* antes.

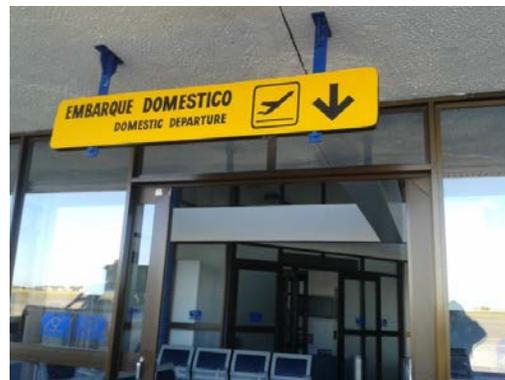
Figura 2: Sinalização para o portão de embarque.

Ao ingressar na sala de embarque teve facilidade na localização dos banheiros pela sua sinalização a partir de pictogramas. Para localizar o portão de embarque, apesar de ter a placa indicativa, ela não está visível pois, da sala de embarque, a placa se encontra atrás da portão, ou seja, pelo lado do pátio onde se encontram as aeronaves. A participante, com dificuldade, localizou o portão visualmente (Figura 2).

Os colaboradores mencionaram como aspecto positivo as placas informativas, alegando que estas são legíveis (tamanho adequado, fonte e fundo contrastante), possuem tradução da informação para o inglês e, ainda, existe pictogramas associados à legenda. Outro ponto a ser ressaltado é que a estrangeira e a idosa tiveram dificuldades de encontrar o portão de embarque, pois, da sala de embarque, a sinalização indicativa se encontra atrás da porta, ou seja, pelo lado do pátio onde se encontram as aeronaves. Já o cadeirante e o deficiente auditivo identificaram facilmente.

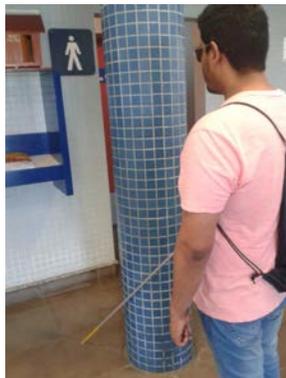
Figura 3: Pilar dificultando o deslocamento do participante.

Como pontos negativos, o colaborador apontou o pilar localizado bem na entrada dos banheiros, dificultando o livre acesso aos sanitários (Figura 3) e a falta de placas na porta dos mesmos com escrita em Braille ou alto relevo (Figura 4), não permitindo o reconhecimento de qual sexo o banheiro está destinado (se masculino ou feminino). Outro ponto levantado por ele é que, devido ao horário em que foi realizado o passeio ser de baixo movimento, torna-se mais fácil identificar a localização dos bebedouros através do barulho da água.

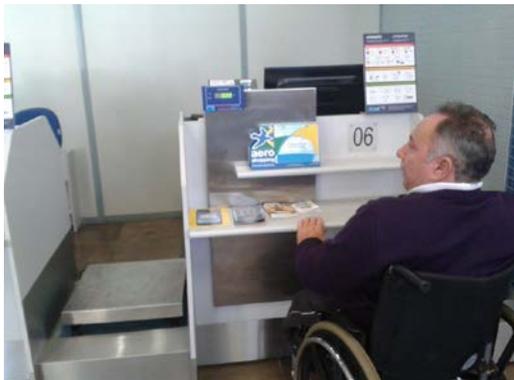
Figura 5: Participante no balcão de *check-in*.

Ao se dirigir até o balcão não encontrou dificuldade no trajeto. Além disso, elogiou a forma do balcão, que possuía um vão inferior apropriado para a aproximação de cadeirantes (Figura 5).

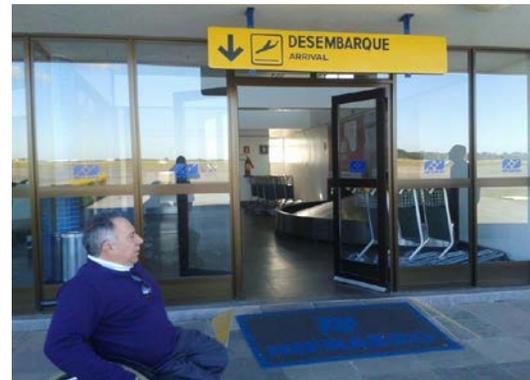
Figura 6: Simulação desembarque.

Seguindo foi simulada a saída pela porta de embarque e a entrada no terminal através do portão de acesso ao desembarque (Figura 6). Este trajeto foi elogiado pelo participante por apresentar as informações corretas nas placas de sinalização e por apresentar rampas que facilitaram o acesso. Localizou a esteira para retirada de bagagens e os banheiros com facilidade, porém estes não eram acessíveis.

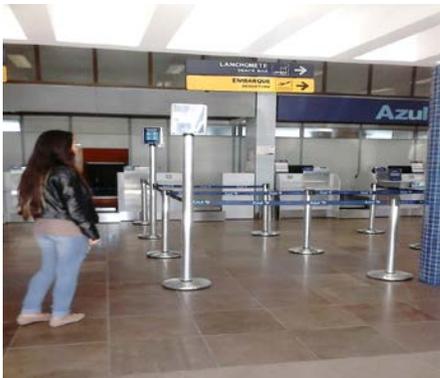
Figura 8: Localização do balcão de *check-in*.

O acesso ao interior do edifício ocorreu tranquilamente. Houve a percepção de falta de sinalização indicativa do balcão de *check-in*, informando sua localização (Figura 7).

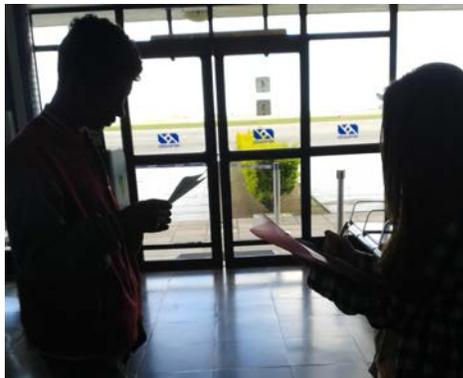
Figura 9: Comunicação de forma escrita.

A comunicação entre os pesquisadores e o entrevistado ocorreu de forma escrita (Figura 9).

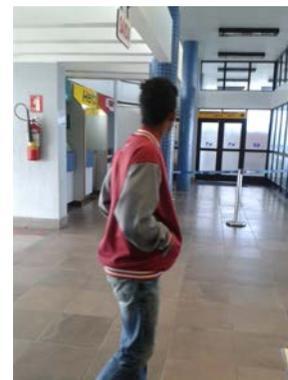
Figura 10: Participante procurando sanitários.

Para a localização dos banheiros (Figura 10), o participante estava desorientado e não utilizou sistemas informativos. Com dificuldade, localizou visualmente. Logo após, para encontrar o telefone público o colaborador utilizou as placas.
