ACESSIBILIDADE EM CALÇADAS DA UNIVERSIDADE FEDERAL DE PERNAMBUCO

ACCESSIBILITY OF SIDEWALKS IN FEDERAL UNIVERSITY OF PERNAMBUCO

O presente estudo tem por objetivo a descrição e análise das condições de acessibilidade observadas em espaços da Universidade Federal de Pernambuco (UFPE), conforme verificação *in loco* e com vistas a uma avaliação diagnóstica.

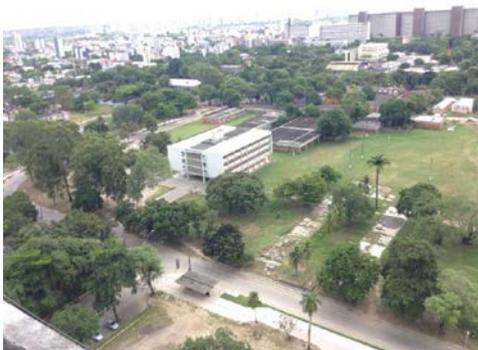
Figura 1 – Vista aérea de vias no entorno do Niate e CE

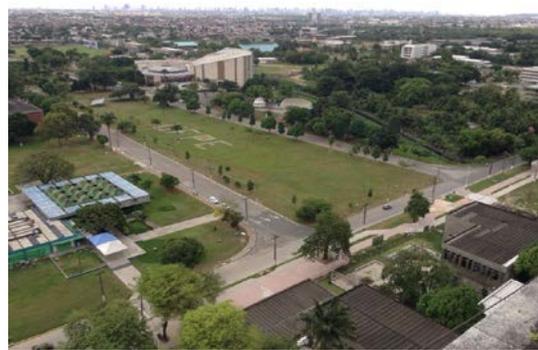
Figura 2 – Vista aérea de vias no entorno do RU e CAC

Em uma visão panorâmica desses trechos (ver figuras 1 e 2) é possível verificar detalhes que apontam para a necessidade de intervenções quanto a acessibilidade. Da entrada do RU que dá acesso a rampa à entrada desse prédio pelas escadas há uma diminuição

gradual da calçada, que leva ao término da mesma antes mesmo da faixa de pedestre, o que impossibilita o deslocamento de usuário de cadeira de rodas pela calçada e uso da faixa de forma confortável e segura. Em função do design arrojado do prédio do RU, no trecho entre a faixa de pedestre e a esquina em direção ao Niate a calçada é substituída por gramado em terreno inclinado, o que, portanto, impossibilita a circulação nesse espaço. No trecho da esquina do RU até o prédio do Niate a calçada, além de bem estreita, está em péssimas condições de conservação. Há mesmo muitos espaços em que não existe piso, mas somente areia, gramado ou mesmo mato, inclusive próximo a rampa de acesso aquele prédio. Dessa forma, não há condições apropriadas que permitam que pessoas com deficiência motora e/ou visual se locomovam por essas calçadas antigas entre o RU e o Niate, de forma autônoma e segura.

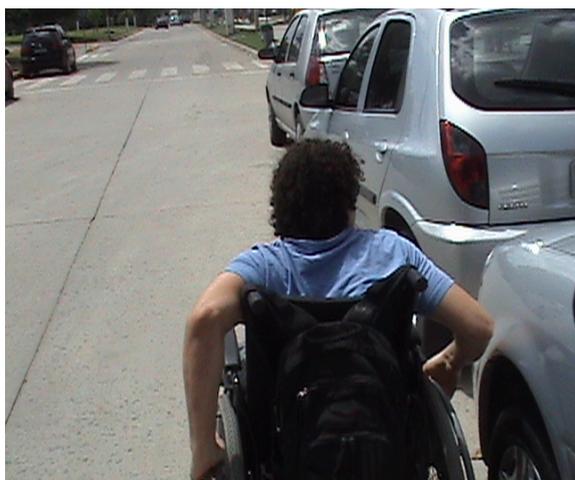
Não há rebaixamentos das novas calçadas, exceto nos trechos em que se encontram as duas paradas de ônibus (esquina CE e próximo a nova entrada CAC) e as vagas reservadas a pessoas com deficiência na entrada do CFCH. Na ausência dos rebaixos, o usuário de cadeiras de rodas fica impedido de acessar essas calçadas, sendo forçado a transitar pela pista (ver figuras 3 e 6). Desde que as calçadas são longas, perdura-se o risco de acidentes e constrangimento. Isso foi vivenciado pelos membros do GT Acessibilidade Física, os quais foram obrigados a trafegar pela pista durante quase todo o trajeto percorrido.

Figura 3 – Marcos se locomovendo em direção ao RU – CAC. Vai pela pista porque não há rebaixos de guias - acesso calçada

3. Devem ser construídos rebaixamentos de calçadas e guias em esquinas e trechos em que há faixas de pedestres, para possibilitar a travessia de todos os usuários com conforto e segurança;

4. Deve ser construída uma rota acessível para pessoas em cadeiras de rodas, interligando os pavimentos de uso coletivo ou público. Sem a rota acessível, o usuário de cadeiras de rodas não tem como ir e vir de um prédio a outro, a não ser transitando pela pista, sem nenhuma segurança;

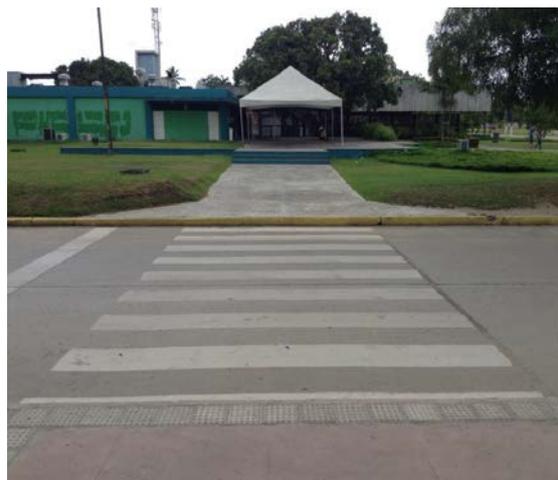
Figura 4 – Trecho frente ao RU – CAC, com faixa de pedestre sem rebaixo e piso de alerta instalado junto ao meio fio

Há muitos trechos nos quais não há piso de alerta próximo as guias da calçada, o que impede que a pessoa cega perceba o limite das mesmas (ver figura 5). Finalmente, os trajetos que vem sendo criados com piso tátil não fazem a necessária ligação entre as novas e às antigas calçadas, o que reduz os percursos de rota acessível, impedindo o livre acesso e circulação por entre os prédios do CE, Niate, RU, CAC e CFCH por parte das pessoas cegas (ver figura 4).

- instalação de piso tátil de alerta junto as guias, desconsiderando-se a recomendação para a instalação desse piso a distância de 50cm da pista de rolamento (em trecho em frente ao RU-CAC, com faixa de pedestre sem rebaixo);

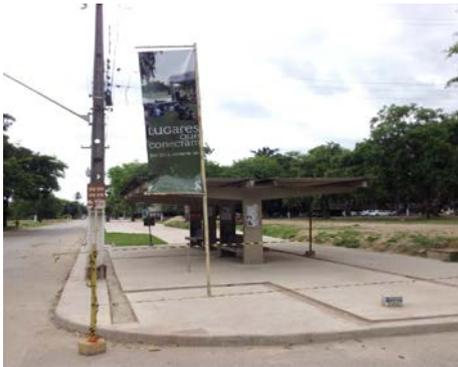
No geral, as novas calçadas são bastante largas, seguindo o que recomenda a ABNT quanto a dimensão de faixa livre e permitindo o trânsito por pessoas com deficiência motora e visual. Entretanto, há trechos em que árvores, postes e mesmo painel com publicidade obstruem o caminho do pedestre, pois não estão na faixa a qual deveria ser destinada ao serviço (ver figura 5).

Figura 5 – Trecho na esquina do CE, sem rebaixo de guias e com painel obstruindo caminho. Observe-se que há desvio na sinalização contornando painel

- desvio de rota de piso tátil a fim de contornar espaço em que há painel publicitário obstruindo o caminho na esquina do CE/Niate junto a parada de ônibus;

- ausência de piso de alerta próximo as guias da calçada (em vários trechos), o que impede que a pessoa cega perceba o limite das mesmas;
- ausência das necessárias conexões entre as novas e as antigas calçadas, o que reduz os percursos de rota acessível para a pessoa cega.

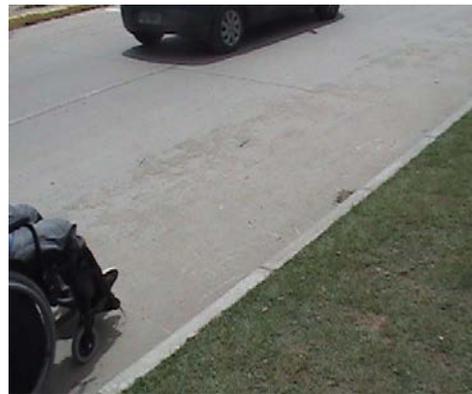
Figura 6 – Marcos e veículo, ambos em locomoção, dividem a pista. Marcos se expõe a constrangimento e risco porque não há rebaixos para usar a calçada

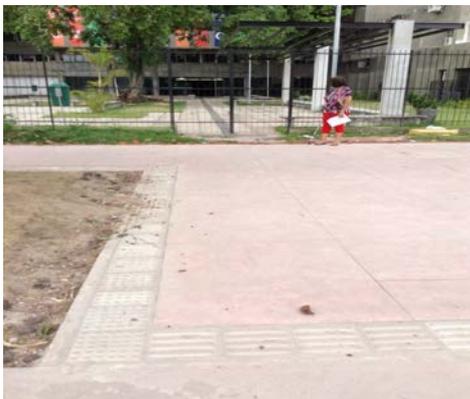
Figura 8 – Rafael para, sem saber por que frente a portão CAC. Ausência de ligação entre sinalizações dentro e fora

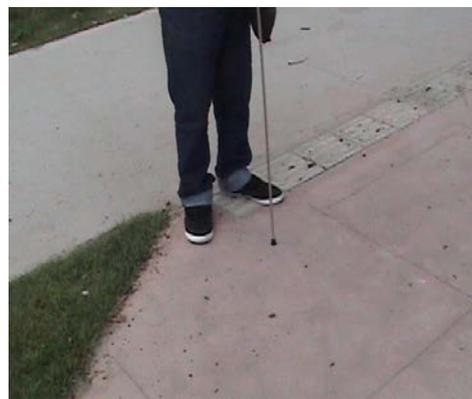
Figura 7 – Bianca observa obstáculos onde prosseguir porque há interrupção de trajeto de sinalização tátil

5. A sinalização tátil instalada nas novas calçadas deve ser revista e complementada em vários trechos (como nova entrada CAC, lateral CE/frente Niate), de forma a solucionar problemas que impedem a identificação de caminhos pela pessoa cega, a exemplo das interrupções e descontinuidade da rota central e ausência de sub-rotas ligando a rota central a áreas de acesso a edificações, parada de ônibus e outros equipamentos urbanos;

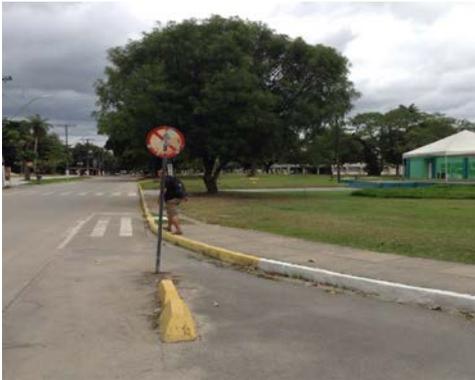
No geral, a maioria das calçadas antigas no entorno do CE, CFCH e CAC tem largura inferior a mínima admissível, de 1,20m. Além disso, há trechos em que se verifica obstáculos como caixas de inspeção e escada de acesso a estacionamento, os quais interrompem ou impedem a passagem por pessoas com deficiência motora e/ou visual. Desde que todas essas calçadas se encontram ao lado de áreas de estacionamento, elas são constantemente obstruídas pelos carros estacionados, que via de regra invadem o limite

Figura 9 – Trecho próximo a entrada do RU via escadas, com largura inferior a mínima admissível, sem rebaixo e sem sinalização tátil

Quanto as calçadas antigas no entorno do RU e do Niate, há uma diferença entre as condições de acessibilidade do trecho próximo a entrada do RU que dá acesso a rampa e aquelas dos demais trechos. No primeiro, a calçada tem uma dimensão apropriada e possui rebaixo de guia, assim como sinalização tátil, ainda que a rota instalada passe por obstáculos como um poste e um equipamento telefônico. Nos demais trechos, a largura é inferior aos 1,20m mínimos admissíveis, há obstáculos como placas de sinalização de trânsito e não há rebaixos e nem sinalização tátil (ver, por exemplo, figura 9).

Considerando as péssimas condições em que se encontra a maioria das calçadas antigas focalizadas nesse estudo, torna-se imperativo reformá-las ou reconstruí-las para permitir a circulação e o livre trânsito de todos os tipos de pedestres, com fluidez, conforto e segurança. Para a reconstrução, o projeto deve incorporar parâmetros de acessibilidade referentes a largura e espaço livre, piso, rebaixos e sinalização tátil, entre outros, em atendimento a NBR 9.050: 2004.

Quanto as calçadas antigas no entorno do RU e do Niate devem ser buscadas soluções para os problemas relatados, de forma a eliminar as barreiras, aliando-se a ergonomia ao design.

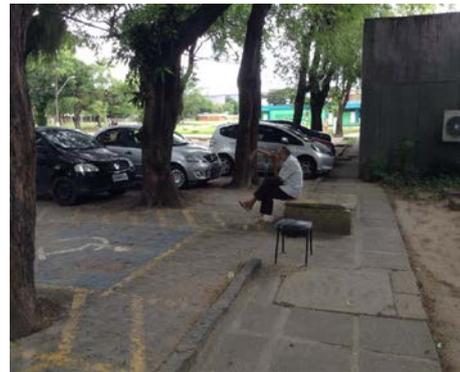
Figura 10 – Trecho entrada usual CAC em direção a RU. Largura inferior a mínima admissível, piso irregular, desníveis e obstáculos

Desde que no entorno dos prédios do CE, CFCH e CAC os espaços destinados a veículos tem limitado aqueles destinados aos pedestres, é necessário que o projeto inclua a reorganização desses espaços, de forma a garantir não somente o trânsito e circulação, mas também a permanência dos membros da comunidade acadêmica em áreas de convivência, estimulando a interação entre eles.
