ROTAS SEGURAS: A QUALIDADE ESPACIAL NO ENTORNO DE ÁREAS ESCOLARES PARA USUÁRIOS DE TRANSPORTE PÚBLICO

Este artigo apresenta a avaliação da qualidade espacial, para usuários de transporte público, no entorno de uma escola, localizada na cidade de Bauru (SP - Brasil); a partir da aplicação de alguns indicadores de microacessibilidade relacionados ao conforto e segurança dos usuários da escola. Multi-métodos foram utilizados para avaliar a qualidade da microacessibilidade dos usuários. Os resultados mostram que os indicadores utilizados são eficientes para a identificação de problemas e podem auxiliar os gestores locais no planejamento e monitoramento da qualidade espacial no entorno de áreas escolares; e contribuir para a formulação de políticas municipais sobre este tema.

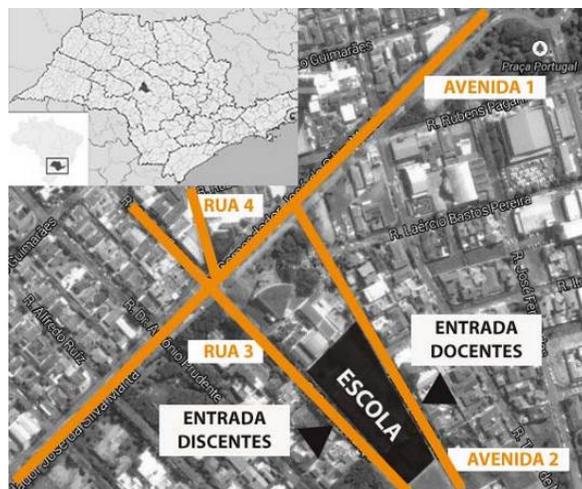
Figura 1 - Localização de Bauru no Estado de São Paulo e imagem aérea do entorno da Escola Estadual Christino Cabral. Fonte: Wikipedia e Google Maps, adaptado pelos autores, 2014.

A Escola Estadual Christino Cabral está localizada na região sul da cidade de Bauru, cidade de porte médio localizada na região centro-oeste do Estado de São Paulo (Figura 1). O município possui uma população de aproximadamente 344 mil habitantes, distribuída em um território de 668 km² (IBGE, 2014).

A entrada dos pedestres discentes nesta escola é realizada pela Rua 3 e a dos docentes e visitantes pela Avenida 2 (Figura 1). A entrada de discentes ocorre em uma rua local, porém com fluxo de veículos considerável. A entrada de docentes está localizada em uma avenida de tráfego mais intenso, entretanto esse acesso à escola é realizado exclusivamente com

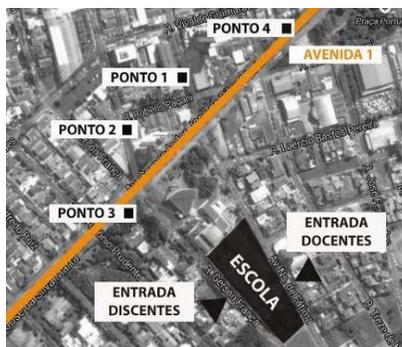
Figura 2 - Localização da escola, entrada de docentes, discentes e localização dos pontos de parada do entorno. Fonte: Adaptado do Google Maps, 2014

No entorno da escola há quatro pontos de parada de ônibus (ver Figura 2), sendo que dois deles (Pontos 3 e 4) estão localizados na Avenida 1, e outros dois (Pontos 1 e 2), em duas ruas perpendiculares à Avenida 1. Estes quatro pontos de parada são servidos por oito linhas do

sistema de transporte público urbano, segundo dados da Emdurb – Empresa de desenvolvimento urbano e rural de Bauru (2014): Linha L1 alimenta o Ponto 3; as Linhas L2 e L4 alimentam os Pontos 3 e 4; as Linhas L3, L5, L7 e L8 alimentam os Pontos 1 e 2; a Linha L6 alimenta o Ponto 2.

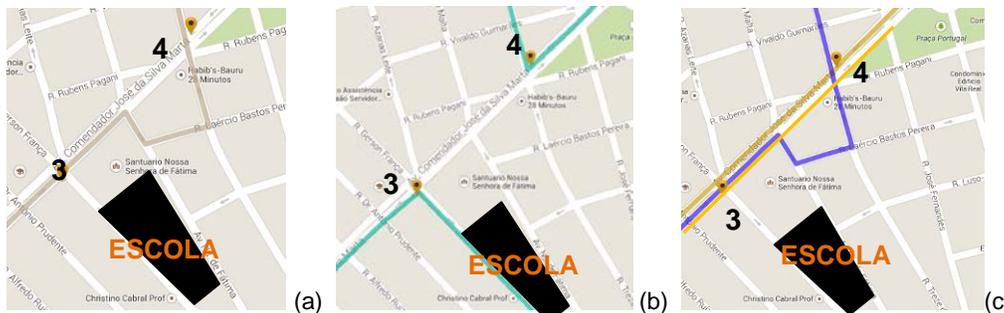
Figura 3 - Trajeto das linhas do sistema de transporte público no entorno da escola: (a) L1; (b) L2; (c) L4 (amarelo -ida e roxo-volta).

O primeiro grupo de linhas de transporte público analisado correspondeu às Linhas L1, L2 e L4 (Figura 3a, 3b e 3c). Nas Linhas L1 e L2 o Ponto 3 é acessado anteriormente ao Ponto 4, e o primeiro é o ponto mais próximo para acessar a escola pelo modo a pé. Na linha L4, o Ponto 4 é acessado na ida por uma rota (em amarelo, Figura 3c), enquanto o Ponto 3 é acessado na volta por outra rota (em roxo, Figura 3c). Como o Ponto 3 é o ponto de parada mais próximo da escola, ele é o mais movimentado para o embarque e desembarque de passageiros quando comparado com o Ponto 4, dessa forma, esse último será desconsiderado para esta análise.

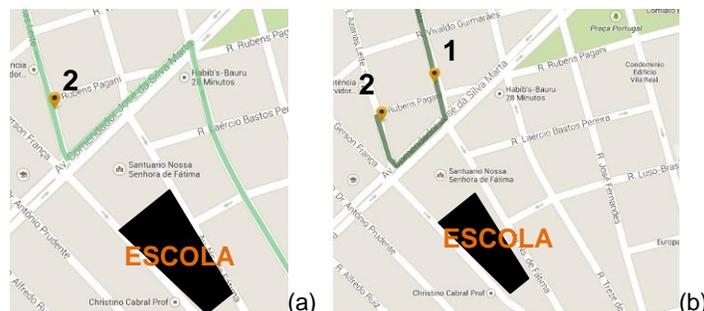
Figura 4 - Trajeto das linhas do sistema de transporte público no entorno da escola: (a) L6 e (b) L3, L5, L7 e L8. Fonte: <http://tdmax.transurbbauru.com.br/ITSInformativo/Home/Index>

O segundo grupo analisado consistiu nas linhas L3, L5, L7 e L8 (Figuras 4a e 4b). Neste grupo, o Ponto 1 é sempre um ponto de parada intermediário e anterior ao Ponto 2, pois este último funciona como ponto final na maior parte das linhas analisadas, inclusive na linha L6. Como o Ponto 2 é mais próximo da escola, ele foi considerado na análise e o Ponto 1 desconsiderado.

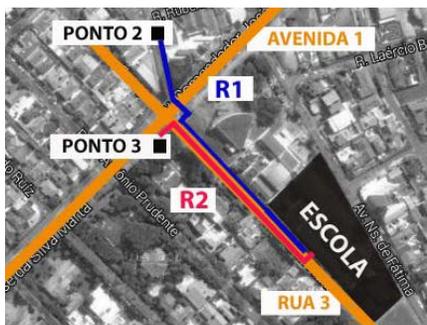
**Figura 5 - Trajetos analisados: Pontos 2 e 3 até a escola
Fonte: Adaptado do Google Maps**

O primeiro percurso analisado, denominado de *Rota R1*, correspondeu ao percurso compreendido entre o Ponto de Parada 2 e a Escola (Figura 5). A partir desse Ponto, o usuário do transporte público deve atravessar a Avenida 1 para chegar à calçada que acessa a escola. O percurso denominado *Rota R2* está compreendido entre o Ponto 3 e a escola (Figura 5). Neste trajeto o usuário do transporte público deverá utilizar a mesma calçada até chegar em frente da escola e só então realizar a travessia da Rua 3.

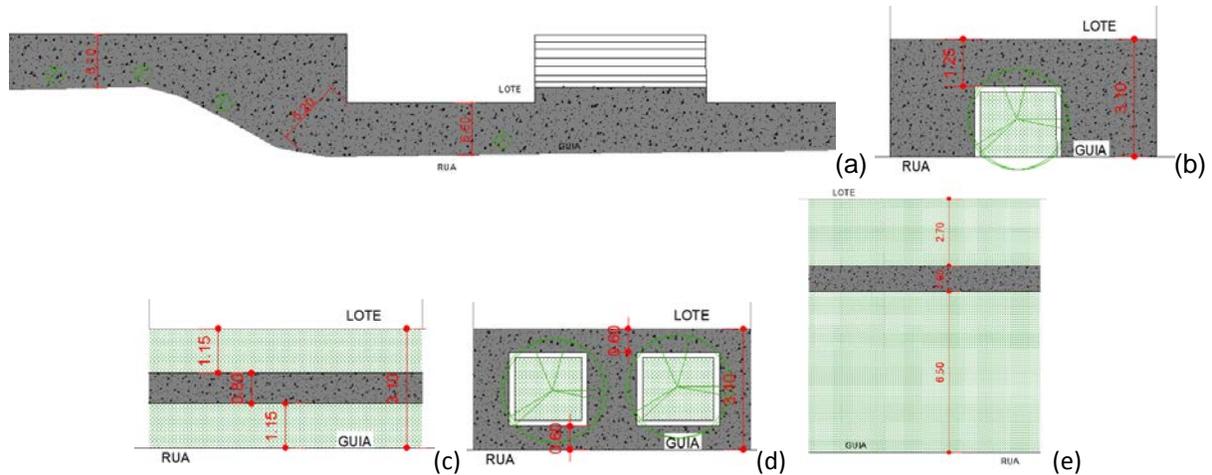
Figura 6 - Tipologias de calçadas da Rota R1 (a, b, c e d) e R2 (e)

A partir da definição das rotas, iniciou-se o processo de análise da tipologia das calçadas encontradas nestes dois trajetos. Foram encontradas seis tipologias, as Figuras 6a, 6b, 6c e 6d correspondem às calçadas encontradas na *Rota R1* e a Figura 6e na *Rota R2*. As Figuras 7a a 7l apresentam o levantamento fotográfico realizado ao longo da *Rota R1*.

Analisando o tema “Qualidade de conforto” das calçadas na Rota R1 com relação ao indicador **largura efetiva** (faixa livre) observamos que as calçadas são extremamente estreitas; em três lotes dos seis pertencentes a esse trajeto, encontramos dimensões mínimas de 0,60m (Figuras 6d, 7i e 7j) ou 0,80m (Figuras 6c e 7h), largura inadequada ao trânsito de pedestres; pois de acordo com a NBR 9050 a largura mínima recomendável é de 1,50m e o mínimo admissível é 1,20m (ABNT, 2004); os **tipos de pisos** sofrem variação de material (bloco sextavado, ladrilho hidráulico, paralelepípedo de pedra e concreto), a maioria possui superfícies rugosas, sendo

Em relação à “*Qualidade da segurança da calçada*” da Rota R1, o item **iluminação** é adequado na travessia na Avenida 1, pois contém um poste de iluminação com três lâmpadas, porém o restante do trajeto é pouco iluminado. Na Rua 3 os postes de iluminação estão nas calçadas do outro lado da rua e além disso o porte da copa das árvores aumenta as sombras nas calçadas durante o período noturno. A **arborização** não tem manutenção o que prejudica a altura livre mínima de 2,10m (ABNT, 2004) para passagem de pedestres em algumas calçadas, como nas Figuras 7b e 7f. O **mobiliário urbano**, excetuando-se a vegetação, é instalado mais próximo à guia, entretanto, como a vegetação também deve ser instalada na faixa de mobiliário e por haver vegetação no meio da largura da calçada esse item é considerado inadequado (Figuras 6d, 7i e 7j).

Em relação aos problemas identificados destacamos como prioritários para tornar as duas rotas mais seguras: 1. Adequação da largura efetiva das calçadas; 2. Manutenção dos pisos para torná-los regulares, nivelados e não escorregadios; 3. Construção de rampas de travessia atendendo às normas vigentes; 4. Manutenção regular das copas das árvores.

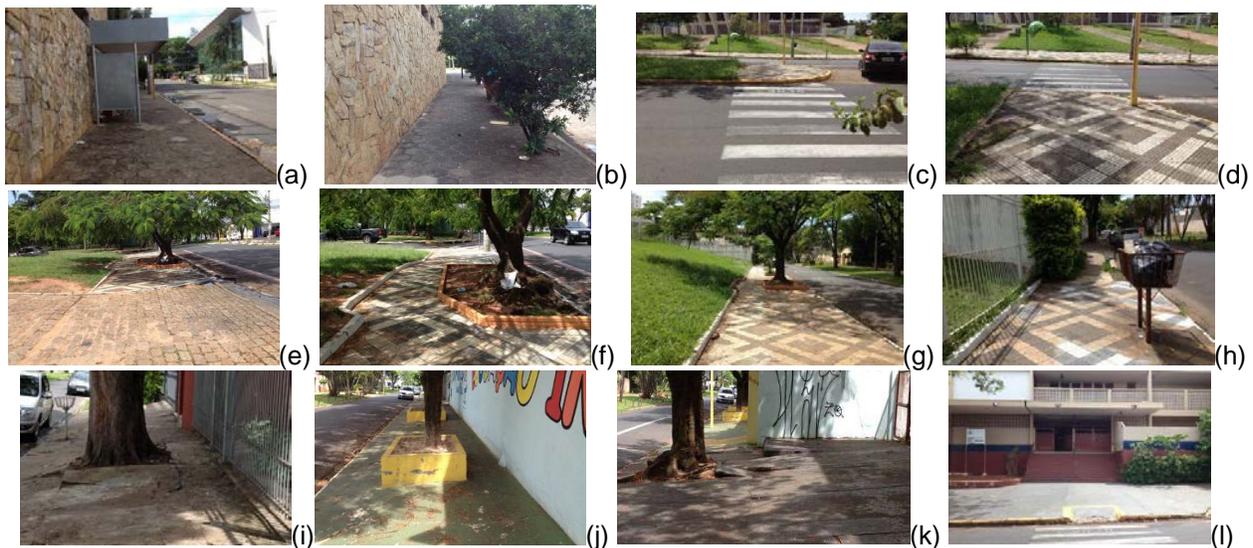
Figura 7 - Levantamento fotográfico Rota R1

As **inclinações longitudinais** estão dentro das normas técnicas. Analisando a **inclinação transversal**, apenas em dois trechos foram encontradas inclinações superiores a 3% (Figura 7i e 7k). Com relação ao **desnível** o trecho todo está nivelado.

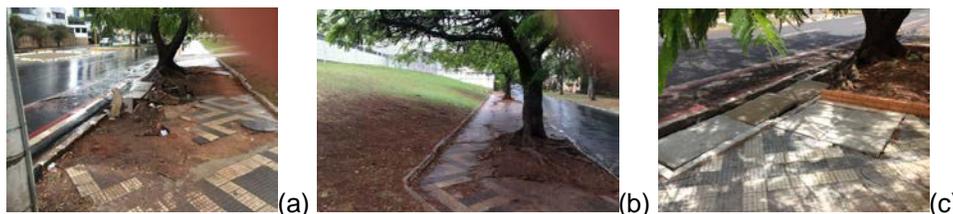
Figura 8 - Situação das calçadas da Rota R1 em períodos de chuva (a e b) e bueiros com tampa semiaberta (c)

apenas um pequeno trecho de paralelepídeo escorregadio; o **estado de conservação** das calçadas é razoável, existem dois trechos com a superfície quebrada e com buracos devido às raízes de árvores. Salienta-se que a calçada de ladrilho hidráulico foi reformada há pouco tempo e que sua situação fica degradável em períodos de chuva por conta de enxurradas, Figuras 8a e 8b. A Figura 8c apresenta a situação que pode comprometer a segurança dos pedestres, pois as bocas de lobo estão com as tampas semiabertas.

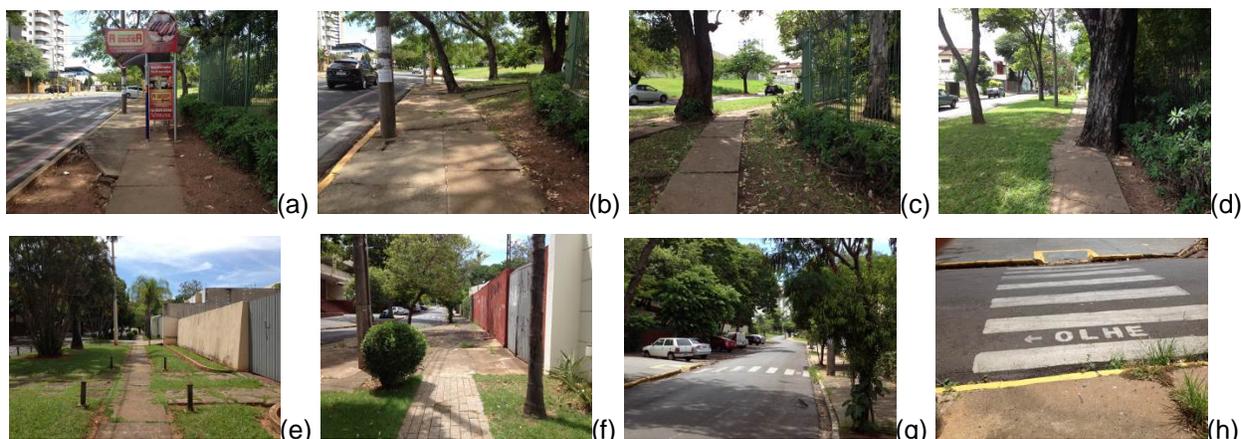
Figura 9 - Levantamento fotográfico Rota R2

A próxima etapa consistiu em analisar a segunda Rota R2. Em relação ao Tema “*Qualidade de conforto*”, a **largura efetiva** da maioria das calçadas da Rota R2 é um pouco maior do que no trajeto anterior, atingiram até 1,05m de largura, porém ainda não atende a largura mínima admissível pela Norma NBR 9050 que é de de 1,20m (ABNT, 2004), como mostram as Figuras 6e, 9c, 9d, 9e e 9f, apenas a última calçada da rota, Figura 9f em frente ao muro pintado de vermelho, tem a largura efetiva dentro da norma técnica, com 2,50m de largura. Com relação ao **tipo de piso**, estes em geral não são escorregadios, pois na maioria tem revestimento de concreto, apenas um lote é de paralelepípedo o que torna parte do percurso escorregadio. Com relação ao **estado de conservação**, as superfícies desta rota são um pouco melhor do que os da Rota R1, entretanto também apresentam superfícies irregulares e mal conservadas como

mostram as Figuras 9d e 9e. As **inclinações longitudinais** e as **inclinações transversais** estão adequadas. Foi encontrado apenas um **desnível** logo após o Ponto 3 (Figura 9b).

Em relação ao tema “*Qualidade da segurança da calçada*” na Rota R2, verificou-se sobre a **iluminação** que apesar dos postes de iluminação estarem locados ao lado da largura efetiva da calçada, ou seja, praticamente no meio da largura da calçada, Figura 9d, 9e e 9f, o primeiro trecho entre o ponto de parada e o final do primeiro lote, Figura 9d, fica escuro devido à distância entre o poste da esquina e o primeiro poste da Rua 3, entretanto, chegando mais próximo à escola o espaçamento entre os poste diminui tornando o local um pouco mais iluminado. A **arborização** existente praticamente não prejudica quase a totalidade do percurso, por existir uma faixa de mobiliário bem larga com 6,50 de largura, com exceção do trecho apresentado na Figura 9d, onde o tronco da árvore está ocupando metade da faixa disponível à circulação. Dessa forma, somente nesse trecho o **mobiliário urbano** obstrui a calçada.

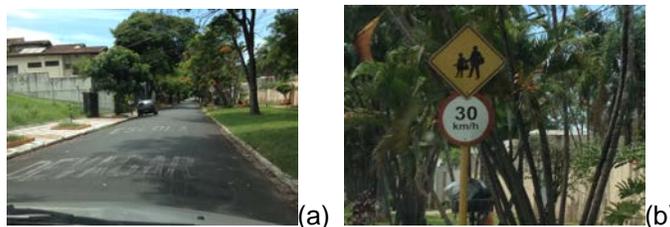
Figura 10 - Sinalização horizontal (a) e vertical (b) de proximidade de escola

Para a análise do tema “*Qualidade de segurança durante a travessia*” da Rota R2 escolheu-se o trecho localizado em frente à escola. Foi encontrada **sinalização horizontal**, mas a **sinalização vertical** não existe. Encontrou-se uma **rampa** no lado oposto à calçada da Rota R2, ou seja, na Rota R1, com superfície irregular. A vegetação e poste de iluminação dificultam a **visualização de aproximação dos veículos** e não há semáforos para pedestres. Há **sinalizações horizontal e vertical**, avisando a proximidade da área escolar, Figura 10a e 10b.
