AVALIAÇÃO DAS CONDIÇÕES DE MICROACESSIBILIDADE FÍSICA E PAISAGÍSTICAS NAS RUAS LIBERATO BARROSO E GUILHERME ROCHA

Raquel Pessoa Morano¹, Mestranda

Fernanda Rocha², D.Sc

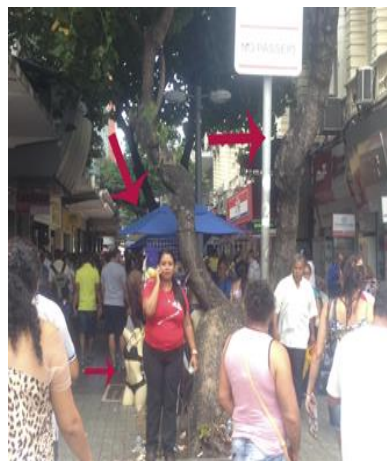
Figura 03: Rua Guilherme Rocha Fonte: Google Earth.

Além disso, foi constatado a ausência de piso tátil direcional e de alerta ou guia contínua que proporcione pessoas com deficiência visual perceber as condições de circulação, orientar-se e locomover-se por meio de alguma sinalização.

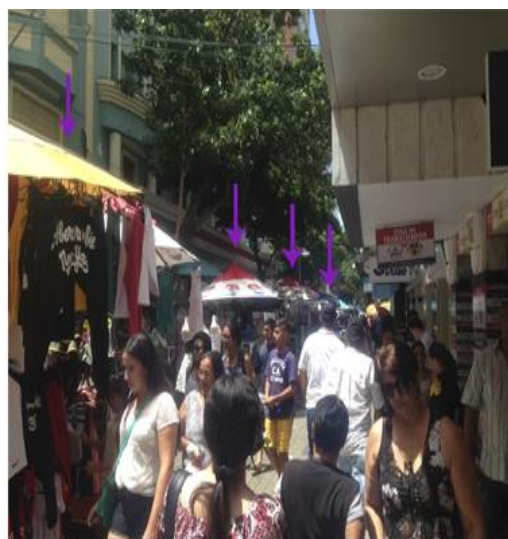
Figura 04: Rua Guilherme Rocha. Fonte: Acervo Pessoal

Nas duas ruas o resultado foi semelhante. Pode-se afirmar que não há uma rota totalmente livre. Sempre há barracas de comércio informal, postes, lixeiras, barracas de comida e canteiros de árvores.

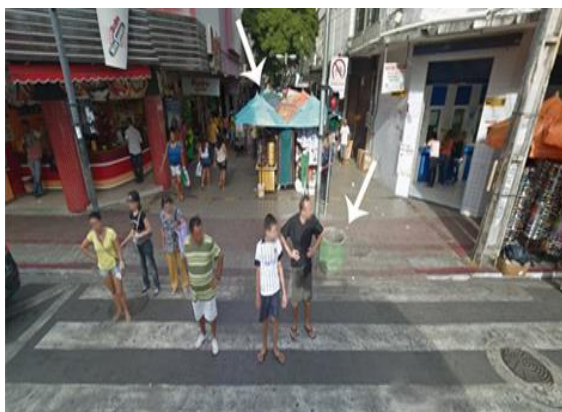
Figura 06: Rua Liberato Barroso. Nas imagens é forte a percepção da quantidade de pessoas e obstáculos. Fazendo-se um ambiente confuso e inapropriado para pessoas com deficiência física e visual circularem. Fonte: Google Earth.

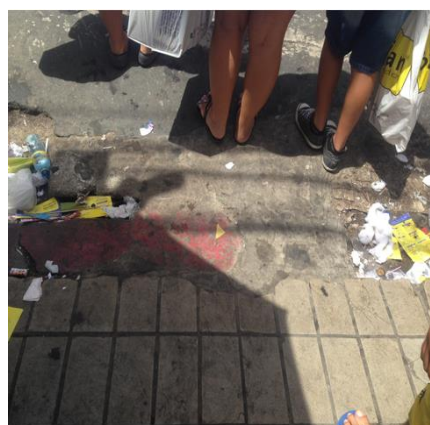
Figura 09: Lixo acumulado, estado precário e tamanho inapropriado segundo à norma. Fonte: Acervo Pessoal.

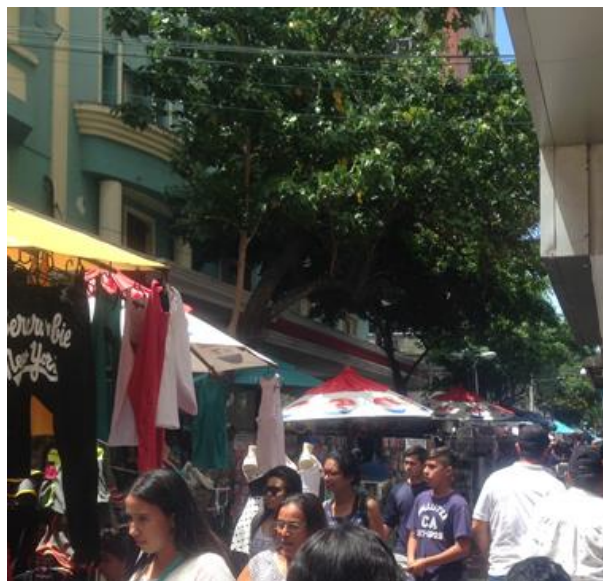
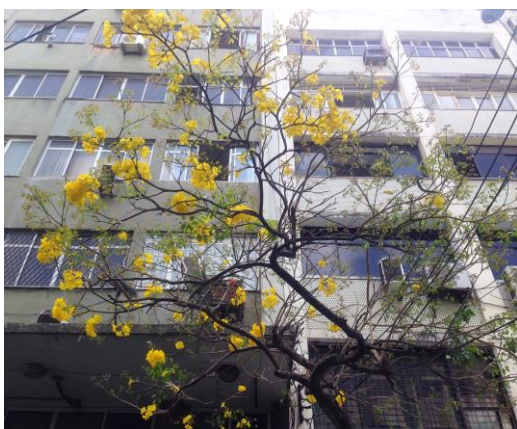
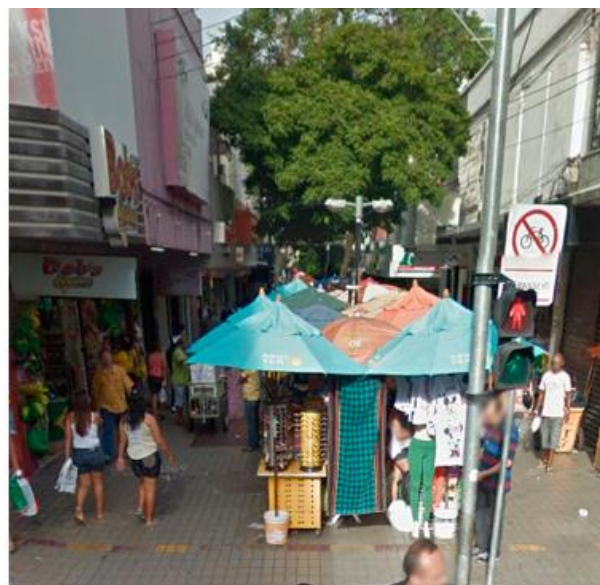
Figura 12: Tipos de vegetação e como elas estão locadas no espaço (normalmente, no centro das ruas). Fonte: Acervo Pessoal.

A vegetação encontrada nas ruas é de tipo adequado e possui seus galhos podados numa altura de 2,10 evitando barreiras aéreas. Além disso, traz um conforto ambiental para as pessoas que passam por ali e, principalmente, as que trabalham o dia inteiro, trazendo sombra e sensação de bem estar.

Figura 11: Tipos de vegetação e como elas estão locadas no espaço (normalmente, no centro das ruas). Fonte: Acervo Pessoal.

Figura 13: Tipos de vegetação e como elas estão locadas no espaço (normalmente, no centro das ruas). Fonte: Acervo Pessoal.

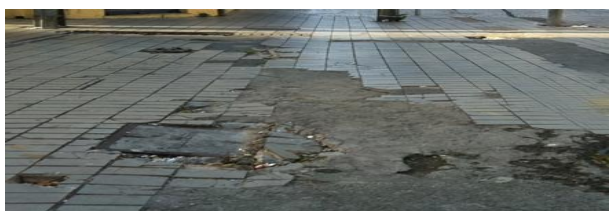
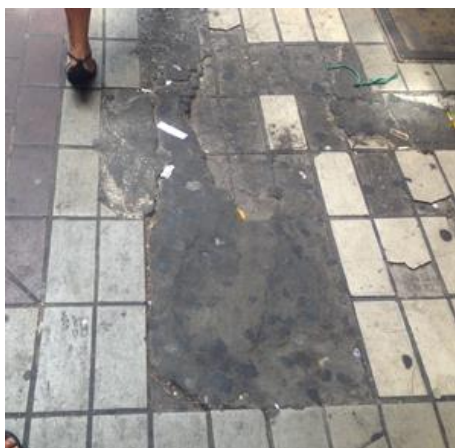
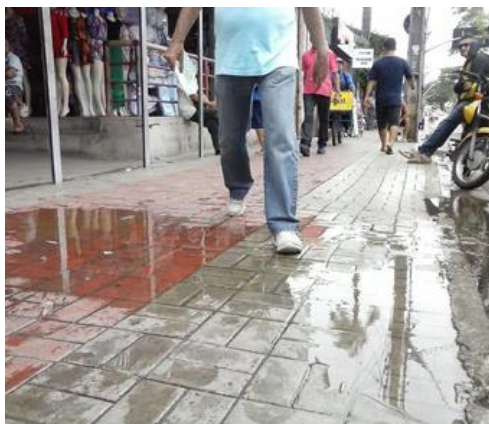
O piso é inadequado para o uso pois, constitui-se se uma cerâmica lisa que pode ser perigosa para as pessoas com deficiências ou não. Além disso, a situação do piso está precária com várias partes quebradas, buracos e tampas de galeria de esgoto abertas ou quebradas.

Figura 14: Situação do piso dos passeios. Fonte: Acervo Pessoal.

Figura 15: Situação do piso dos passeios. Fonte: Acervo Pessoal.
