AVALIAÇÃO ERGONÔMICA DO AMBIENTE CONTRUIDO: ESTUDO DO SETOR DE HEMODINÂMICA DE UM HOSPITAL UNIVERSITÁRIO À LUZ DA METODOLOGIA ERGONÔMICA DO AMBIENTE CONTRUÍDO (MEAC)

ERGONOMIC EVALUATION OF THE BUILT ENVIRONMENT: A STUDY OF THE HEMODYNAMICS SECTOR OF A UNIVERSITY HOSPITAL IN THE LIGHT OF THE ERGONOMIC METHODOLOGY OF THE BUILT ENVIRONMENT (MEAC)

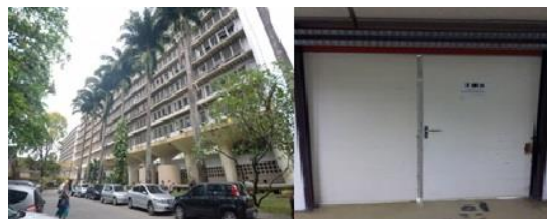
A **figura 1** mostra uma vista externa do Hospital e a porta de acesso ao setor de Hemodinâmica.

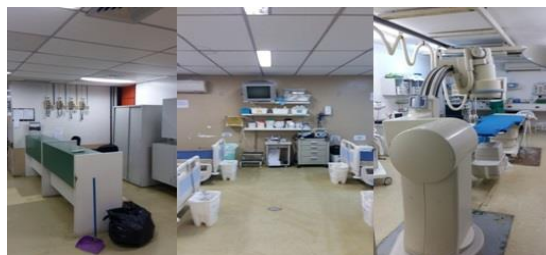
A análise realizada contemplou três ambientes: posto de enfermagem, sala de recuperação e sala de exames. No posto de enfermagem existe um balcão de fórmica (antigo) com gavetas, duas cadeiras giratórias, dois armários e uma pequena sala onde se guarda as medicações e os materiais descartáveis. É neste local onde se faz a admissão dos pacientes pela equipe de enfermagem, orientando-os a trocar de roupa, pesar e medir.

Na sala de exames todas as paredes tem proteção de chumbo, é bem iluminada, limpa e climatizada, tem um angiógrafo (antigo), armários e balcões em formica (antigos), negatoscópio, foco de luz (de teto), suportes de soro, carro de anestesia, monitor cardíaco, bomba de infusão de soro e bomba injetora de contraste, duas cadeiras, escada tipo hospitalar,

rede de gases, duas mesas de fórmicas grandes (antigas). A sinalização indicando “equipamento em funcionamento” na entrada da sala não funciona e não tem sonorizador.

Figura 2. Posto de enfermagem, sala de recuperação e sala de exames

DIAGNÓSTICOS	RECOMENDAÇÕES
Sala de Exames sem áudio e com a Lâmpada de sinalização visual "queimada".	Instalar sonorizador dentro da sala de exames e trocar a lâmpada de sinalização visual.
Extintores sem sinalização e com acesso obstruído.	Sinalizar adequadamente os extintores e liberar o acesso aos mesmos.
Copa e vestiário juntos, e WC único para ambos os gêneros de profissionais.	Separar a copa do vestiário e do WC dos funcionários, e providenciar WC separados.
Sala de recuperação sem pia para higienização das mãos.	Instalação de uma pia para higienização das mãos na sala de recuperação.
WC dos pacientes sem barra de segurança.	Instalação de barra de segurança no WC dos pacientes.
Vestiário dos pacientes com porta medindo 78,5 cm.	Ampliar a porta do vestiário dos pacientes.
Grande fluxo de pessoas na sala de recuperação.	Minimizar a entrada de acompanhantes na sala de recuperação.
Leitos da sala de recuperação sem divisórias.	Instalar divisórias nos leitos da sala de recuperação.

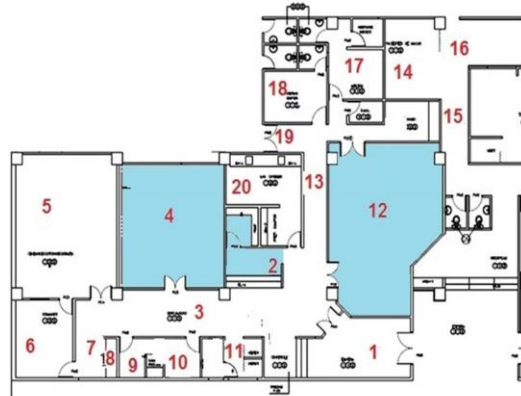
Figura 3. Planta baixa da hemodinâmica

Nesta etapa são identificadas as condições físico-ambientais do Ambiente e todos os dados são coletados. Adquirimos a planta baixa do setor (desatualizada), vários ambientes foram modificados.

1. Entrada/Recepção
2. Posto de enf./farmácia
3. Primeiro corredor
4. Sala de recuperação
5. Sala de exame desativada
6. Consultório médico
7. Sala do administrativo
8. Lavabo desativado
9. Sala de guardar roupas
10. Sala/chefia enfermagem
11. Vestiário e WC p/pacientes

12. Sala de Exames
13. Segundo corredor
14. Sala de comando/lavabo
15. Sala de força
16. Sala de gravação
17. Estar/vestiário/WC médicos
18. Copa/vestiário/WC de enfermagem
19. Sala de suporte para aventais
20. Expurgo

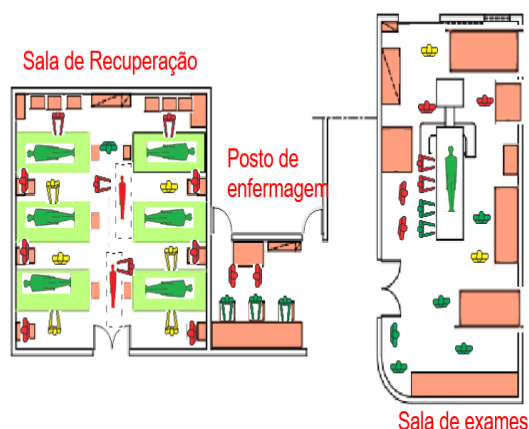
Figura 5. Avaliação Antropométrica

O layout da sala de recuperação nos permite identificar que a circulação de pessoas torna-se dificultada pelo elevado número de usuários. A sala, nos mostra que pela sua finalidade, deveria estar melhor disposta quanto ao mobiliário, bem como maior restrição de usuários circulantes. Os pontos críticos observados são o corredor e a lateral dos leitos dos pacientes. Um dos problemas de maior importância ergonômica deve-se à falta de espaço para colocação de macas, tendo em vista que muitos procedimentos acontecem num curto período de tempo, causando desconforto aos próximos pacientes

que estão à espera do seu procedimento. Outro ponto de não conformidade foi o posto de enfermagem, o qual além de mal estruturado, possui pouco espaço e falta de cadeiras para os profissionais e a existência de armários na parede, dificultando a circulação dos usuários no posto de enfermagem. No tocante à sala de exames, observa-se amplitude do espaço, bem como variação de possibilidades de acomodação do mobiliário. Os espaços entre os profissionais podem ser melhorados, diminuindo o número dos mesmos no momento de cada procedimento.

Mobiliários e equipamentos antigos e ultrapassados.	Aquisição de mobiliários e equipamentos novos e adequados.
Armários de parede prejudicando o fluxo dos profissionais no posto de enfermagem.	Retirar os armários de parede do posto de enfermagem.
RH insuficiente.	Redimensionamento de RH.
Falha na comunicação entre setores.	Criar protocolos de comunicação entre setores.
Aventais de chumbo muito pesado (6kg).	Aquisição de aventais de chumbo mais leves.
