ERGONOMIA PARA IDOSOS EM AMBIENTES RELIGIOSOS: CONSIDERAÇÕES PARA O ESTUDO DE CASO DE UMA IGREJA CATÓLICA

ERGONOMICS FOR ELDERLY PEOPLE IN RELIGIOUS ENVIRONMENTS: CONSIDERATIONS FOR THE CASE STUDY OF A CATHOLIC CHURCH

3.1 Apresentação do local do Estudo de Caso

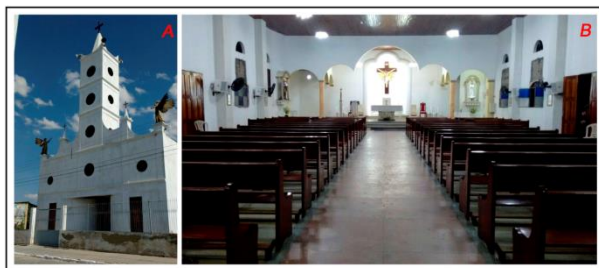
Figura 1: A) fachada da igreja selecionada para o estudo de caso. B) interior da igreja. Fonte: Capturado pelos autores para a pesquisa.

A igreja selecionada para o estudo de caso (Figura 1), está localizada em uma cidade do Agreste Meridional do estado de Pernambuco, distante 206 km da capital Recife e com pouco mais de 57 mil habitantes.

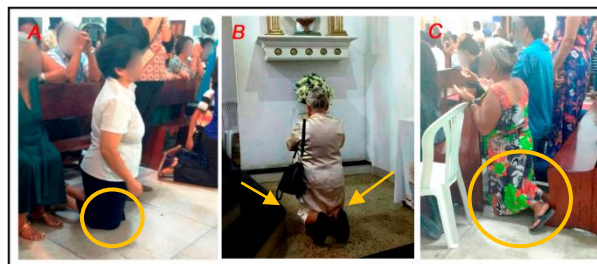
Figura 2: tarefa de ajoelhar-se. Fonte: elaborado pelos autores para a pesquisa (2016).

pouca força física e aos problemas articulares e dificuldade de mobilidade (comum nos idosos), o ato de se ajoelhar mostrou-se incômodo pela ausência de genuflexório (não disponível para quem senta nos bancos da frente) fazendo com que o idoso se ajoelhe no chão (Figura 07: A e B), podendo causar ferimentos nos joelhos e dores nas articulações dos membros inferiores.

O genuflexório disponível nos demais bancos da assembleia é feito do mesmo material rígido do banco, mostrando-se muito desconfortável, além de diminuir o espaço (já reduzido) entre um banco e outro, podendo causar contusões ou até mesmo quedas.

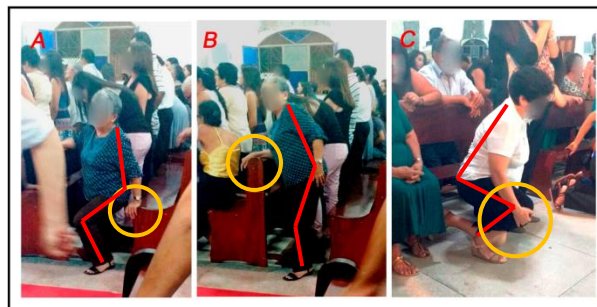
Figura 3: tarefa de levantar-se. Fonte: elaborado pelos autores para a pesquisa (2016).

Também com um nível de dificuldade elevado, esta tarefa, mostrou-se incômoda pelo fato do idoso não contar com algum tipo de apoio para o auxiliar, tendo que fazer bastante esforço físico, com os membros inferiores (principalmente), muitas vezes se apoiando em superfícies inadequadas, que podem levá-lo a uma queda ou lesão na coluna vertebral gerada por apoio assimétrico.

Também é possível observar na figura 08 que, durante este processo de se erguer, o idoso acaba assumindo posturas inadequadas, podendo causar riscos de danos musculoesqueléticos. Além disso, a tarefa pode gerar para o idoso o constrangimento de ter que pedir ajuda para levantar.

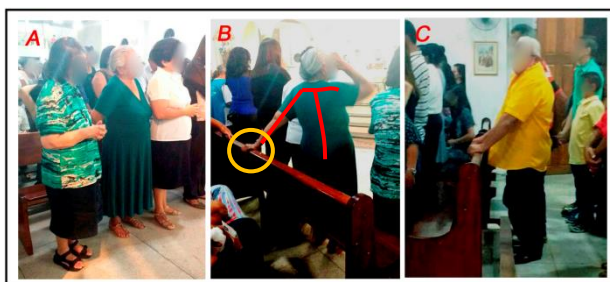
Figura 4: tarefa de ficar de pé. Fonte: elaborado pelos autores para a pesquisa (2016).

A tarefa de permanecer de pé em variados momentos das celebrações na igreja, pode tornar-se cansativa, se for realizada durante longos períodos de tempo. Como visto na figura 09 (B) e (C), ao permanecer muito tempo de pé, os idosos tendem a buscar apoio em objetos próximos, o que não é o mais adequado, pois isso pode fazer com que assumam posturas nocivas à saúde com possíveis danos à coluna vertebral.

Ficando muito tempo de pé, os idosos podem ter a circulação dos membros inferiores prejudicada, o que faz com que sintam dores, inchaço e varizes nesta região.

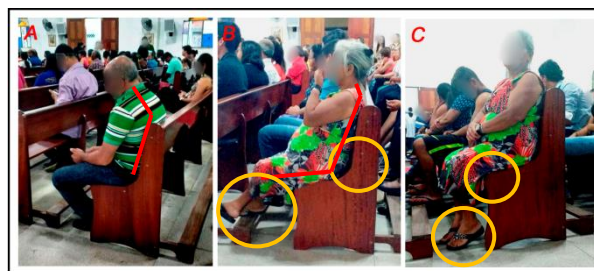
Figura 5: tarefa de sentar-se. Fonte: elaborado pelos autores para a pesquisa (2016).

O ato de sentar-se, supostamente uma tarefa simples de ser desempenhada, realmente não demanda tanto esforço físico. Neste caso, o que pode ser mais prejudicial é o permanecer sentado, pois, como mostra a figura 10, as dimensões do banco mostraram-se insuficientes para os idosos de maior estatura, e um pouco exorbitantes para os de menor estatura. Isto torna a atividade desconfortável, pois, uma vez que o idoso não alcança o pé no chão, os vasos sanguíneos da parte posterior da coxa e região poplíteia sofrem uma

compressão (figura 10 [C]), podendo causar dores, sensação de formigamento, inchaço, problemas circulatórios e até varizes nos membros inferiores. Ao tentar evitar isso, recorrendo ao genuflexório como apoio para os pés, o idoso assume uma postura prejudicial à coluna lombar, uma vez que perde o apoio do encosto do banco como mostra a figura 10 (B).

Foi observado também que o fato do assento não possuir apoio para os braços, dificulta ainda mais para a manutenção de uma boa postura, pois na ausência do apoio, o idoso pode apoiar os braços nos membros inferiores, assumindo, assim, uma postura inadequada como visto na figura 10 (A).

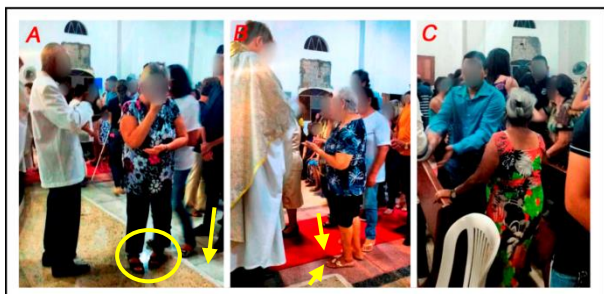
Figura 6: tarefa de circular pela igreja. Fonte: elaborado pelos autores para a pesquisa (2016).

A tarefa de circular pela igreja, necessária em momentos como a comunhão e as saudações de paz, mostrou-se dificultosa, pelo fato do ambiente da igreja não oferecer uma boa circulação interna, apresentando dimensões reduzidas em locais que recebe grande fluxo de pessoas. Além disso, em algumas partes, o piso apresenta desníveis (figura 11 [A]), a partir de onde passa a ser composto por um material diferente, o granito, que é mais liso e pode fazer o idoso escorregar e cair, vindo a sofrer alguma lesão. Há também, no vão central de circulação onde existe o maior fluxo de pessoas na hora da comunhão, a presença de um tapete que não é fixado uniformemente ao piso (figura 11 [B]), que pode também oferecer perigo de quedas.

Durante a saudação de paz (figura 11 [C]), a pouca distância entre os bancos, dificulta a circulação e oferece alguns riscos, podendo fazer com o que o idoso venha a cair por não conseguir se movimentar de maneira adequada com bastante espaço e sem barreiras físicas.
