## **AVALIAÇÃO DE ACESSIBILIDADE EM ESCOLAS PÚBLICAS: ESTUDOS DE CASO EM DUAS ESCOLAS DE PASSO FUNDO-RS**

### *ACCESSIBILITY ASSESSMENT IN PUBLIC SCHOOLS: A CASE STUDY IN TWO SCHOOLS IN PASSO FUNDO-RS*

Este artigo apresenta um diagnóstico de acessibilidade nos espaços físicos internos e externos em duas escolas da rede pública na cidade de Passo Fundo – RS, através da Avaliação Pós Ocupação (APO), *In loco* técnica *Walkthrough* e aplicação de checklist. Os resultados evidenciaram as principais barreiras que impedem a locomoção independente, confortável e segura de pessoas com mobilidade reduzida, nos espaços públicos, interna e externamente aos ambientes educacionais, e demonstrou, a partir das análises, o que tem sido feito, servindo como modelo construtivo para futuras adaptações acessíveis nos espaços que mais necessitam de inclusão social e fluidez natural. Adaptações que irão contrastar com estruturas inadequadas atuais, percursos insalubres, bem como a discrepância de acessibilidade destes espaços em função do tempo em que foram construídos.

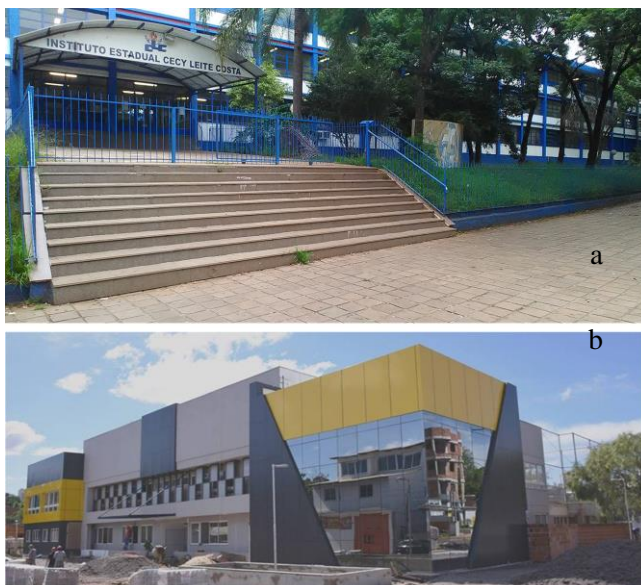
A escola “Instituto Estadual Cecy Leite Costa” foi inaugurada em junho de 1965, tendo mais de 50 anos de atuação em Passo Fundo-RS. Trata-se de uma escola pública estadual, de fomento ao ensino médio e alguns cursos técnicos, possui 3 pavimentos, tendo o segundo e terceiro pavimentos do bloco principal destinados a práticas educacionais. Este bloco possui 14 salas de aulas e capacidade para atender 420 alunos por turno do ensino médio, com alunos entre 14 a 18 anos. (Figura 01 a).

A Escola Modelo Vila Luíza, foi inaugurada em no final de 2016, e com previsão de início das aulas em abril de 2017, possui 2 andares, 11 salas de aula, com capacidade de atender 330 alunos por turno, com idades até 6 anos. Segundo os arquitetos responsáveis, foi projetada para ser a maior escola de educação infantil do município, com o objetivo de inserir novos elementos, e estratégias de arquitetura sustentável, como a captação e reuso de águas, placas fotovoltaicas, brises e preocupação com a iluminação natural. (Figura 01 b).

Figura 1: Fachada das escolas Cecy Leite Costa e Escola Modelo Vila Luíza  
Fonte: Autores, 2017.

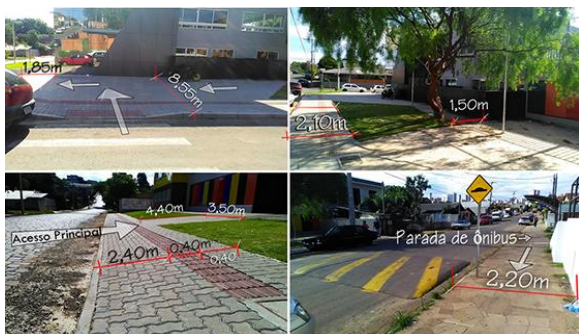
em relação à rua e o passeio público, favorecendo a acessibilidade. Não existem desníveis do passeio público à escola e as rampas são sutis entre a rua e a calçada, como pode ser observado na figura 3, além disso, há piso tátil no entorno do passeio. Ou seja, a estrutura e dimensão do espaço público onde diariamente alunos, professores e funcionários farão seu percurso de entrada/saída da escola, garantem melhores condições de caminhabilidade no entorno imediato à escola.

Figura 3: Medições e análise fotográfica externa na escola Modelo da Vila Luiza.  
Fonte: Autores, 2017.

Nas imediações da escola, há um posto de saúde, o qual intensifica o fluxo veicular e de pedestres na região. Diante disso, recomenda-se a inserção de sinalizações de alerta aos motoristas

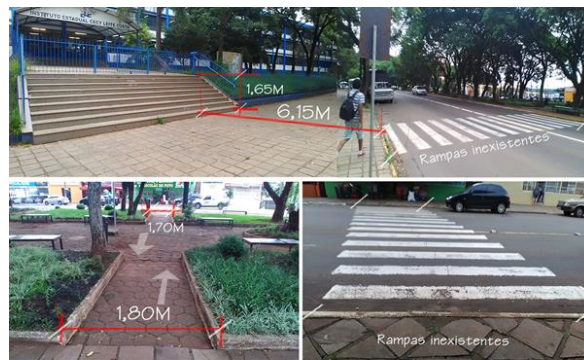
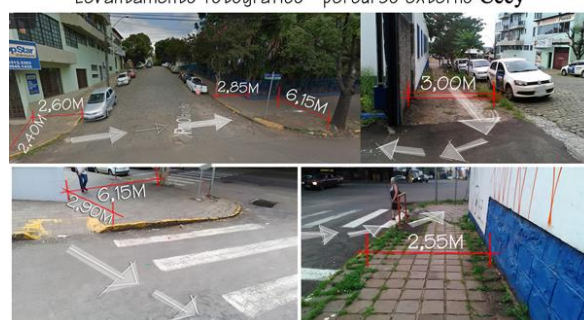
Levantamento fotográfico - percurso externo Cecy

Já na escola Cecy Leite Costa (Figura 04), é evidente outra realidade histórica em questões de mobilidade urbana, pois está situada na Avenida Presidente Vargas, uma via arterial, com 2 km de extensão a partir do centro da cidade, e interliga Passo Fundo com a RS-324, possibilitando o acesso à cidade de outros municípios. Assim, esta via possui intensa circulação diária de automóveis, sendo mais de mil automóveis por hora em horários de pico, (KUNZ *et al.* 2016).

Figura 4: Medições e análise fotográfica externa na escola Cecy Leite Costa.  
Fonte: Autores, 2017.

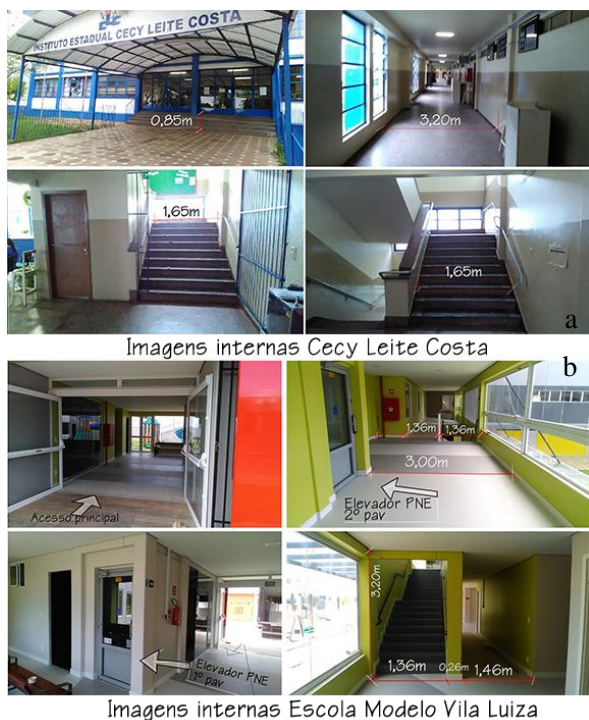
Na figura 5, observam-se os espaços internos avaliados e suas dimensões espaciais, salientando que, as escolas estudos de caso deste artigo, atendem demandas diferentes de alunos, enquanto escola Cecy Leite Costa (Figura 5 a), possui 3 pavimentos, sendo o segundo e terceiro destinados para atividades educacionais, com 14 salas de aula

e capacidade para atender 420 alunos por turno, do ensino médio, englobando alunos de 14 a 18 anos, a Escola Modelo Vila Luíza (Figura 5 b), possui 2 andares, 11 salas de aula, com capacidade de atender 330 alunos por turno, de até 6 anos, a

Figura 5: análise e medições internas  
Fonte: Autores, 2017.
