EVACUAÇÃO EMERGENCIAL EM LOCAL DE REUNIÃO DE PÚBLICO: AVALIAÇÃO DAS CONDIÇÕES DE ACESSIBILIDADE E SEGURANÇA EM ESTÁDIO DE FUTEBOL BRASILEIRO

Douglas de Castro Brombilla¹, Me.
Isabela Fernandes Andrade², Dra.
João Carlos Souza³, Dr.

O objeto de estudo trata-se do Estádio Aderbal Ramos da Silva – conhecido como Estádio da Ressacada (Figura 1), localizado na cidade de Florianópolis, Brasil.

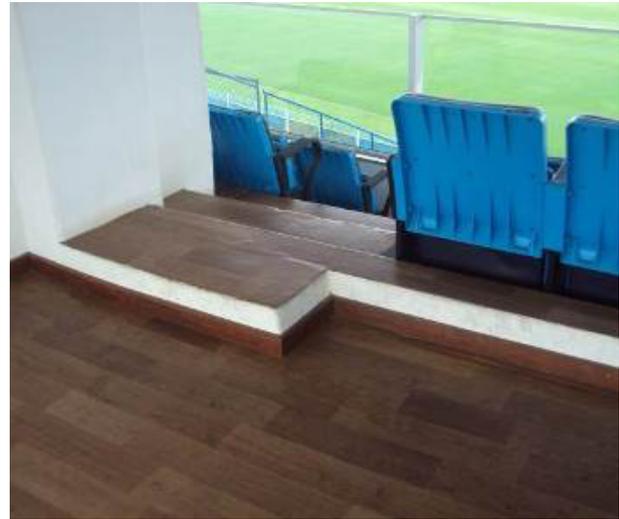
Com a aplicação das planilhas durante as três visitas exploratórias, constatou-se que as rotas de fuga do estádio apresentam problemas nas circulações, tais como: barreiras físicas (figura 4), longa distância a ser percorrida pelos espectadores, não cumprimento do número mínimo de saídas, pontos de gargalos (afunilamento) e, em alguns casos, desrespeito a largura mínima exigida por norma para as circulações.

Figura 4 – Barreiras físicas configuradas a partir de desníveis na área de circulação.

As rotas de fuga apresentam problemas nas circulações, que não mantêm larguras uniformes e, em alguns casos, não respeitam a largura mínima exigida por norma e, ainda, apresentam obstáculos que podem gerar lesão nos espectadores em situações de tumulto.

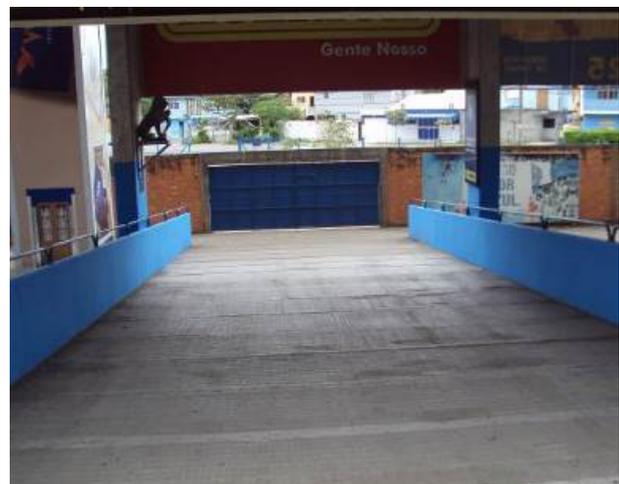
Em relação à acessibilidade, identificaram-se problemas em itens básicos como corrimão instalado somente em uma altura (figura 5) – embora a norma brasileira de acessibilidade (NBR9050, 2015) preveja a instalação em duas alturas diferentes.

Figura 5 – ausência de corrimão em diferentes alturas junto à rampa.

Com referência à acessibilidade, o estádio estudado apresenta problemas de instalação de equipamentos básicos, como corrimãos, pisos táteis de alerta no início e no fim de escadas e rampas, além de rampas com inclinação em desconformidade com a norma. Os espaços destinados a pessoas em cadeira de rodas estão limitados a alguns setores e não existem assentos para pessoas obesas, por exemplo.

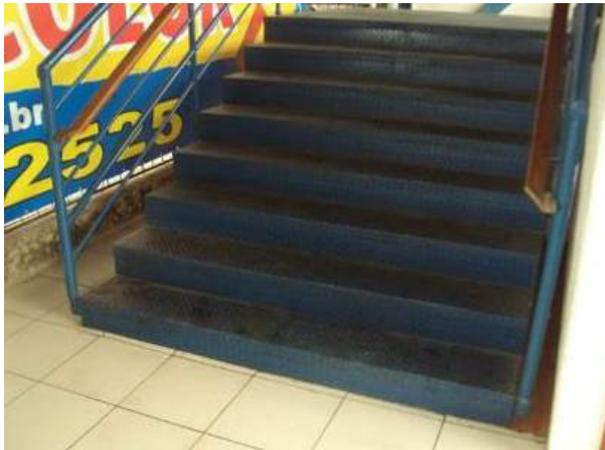
Além disso, não há pisos táteis de alerta instalados no início e no término de escadas/rampas (figura 6).

Figura 6 – ausência de piso tátil instalado no começo e no término da escada interna.

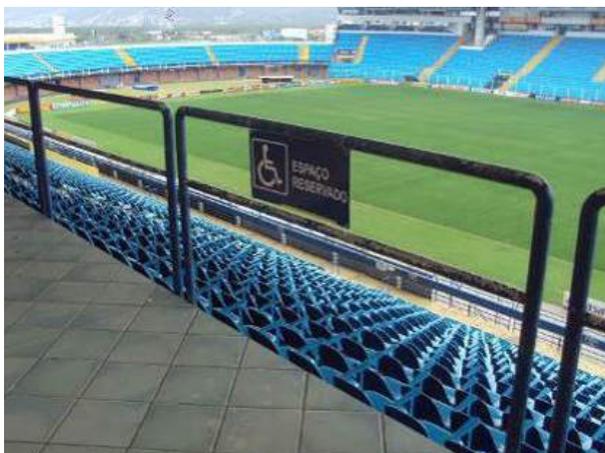
Referente à acessibilidade, o estádio da Ressacada possui dois setores que permitem o acesso e destinam um local para pessoas em cadeira de rodas (figura 7). Ambos os setores possuem elevadores para acesso das pessoas em cadeira de rodas, mas, em situação de emergência, não existe um refúgio para que essas pessoas aguardem a sua remoção.

Figura 7 – Local destinada para a permanência de pessoas com deficiências não contempla assentos para obesos.

O estádio não está preparado para que seja realizada a evacuação de pessoas com deficiência, pois não possui um plano para a sua retirada e não existe um local destinado para que a pessoa em cadeira de rodas aguarde sua remoção.
