AVALIAÇÃO ERGONÔMICA DO AMBIENTE CONSTRUÍDO: ESTUDO NA CENTRAL DE MATERIAIS E ESTERILIZAÇÃO DE UM HOSPITAL UNIVERSITÁRIO

ERGONOMIC BUILT ENVIRONMENT EVALUATION: STUDY IN THE CENTRAL OF MATERIALS AND STERILIZATION OF A UNIVERSITY HOSPITAL

Este artigo relata uma avaliação ergonômica do ambiente construído na Central de Materiais e Esterilização de um Hospital Universitário em Recife, foi aplicada a Metodologia Ergonômica para o Ambiente Construído (MEAC), proposta por Villarouco (2008). Após análise dos dados, foi possível identificar alguns problemas e as recomendações foram sugeridas.

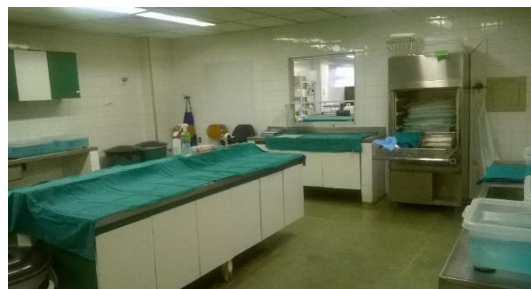
Consideramos para análise apenas um ambiente: o expurgo. Nele existe um elevador (monta carga) para recebimento de artigos sujos, um condicionador de ar Split, um balcão de inox duplo e centralizado, com armário inferior ao mesmo, três cadeiras giratórias desgastadas, um armário de parede, dois balcões com cubas em inox lateralizados, uma pia para limpeza de materiais de serviços gerais, e um balcão em inox fixo para liberação dos artigos limpos, uma máquina termodesinfetadora e uma lavadora ultrassônica (quebradas).

Figura 1. Ambiente analisado: Expurgo
Fonte: Arquivo dos pesquisadores

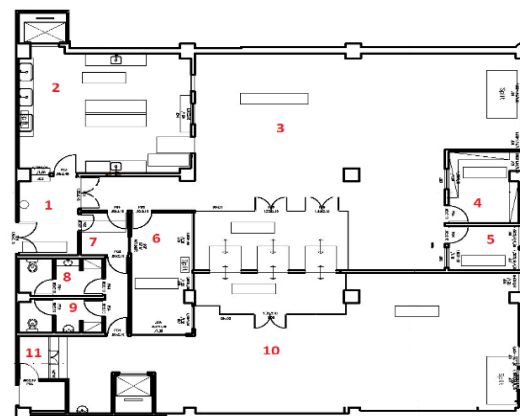
azulejos e pintura acrílica semi-brilho de cor clara e teto com forro removível branco. Possui 11 (onze) ambientes, sendo: entrada/recepção, expurgo, área de preparo e esterilização, sala de depósito, sala de repouso, sala administrativa, copa, vestiário e WC masculino, vestiário e WC feminino, área de armazenamento e distribuição e o hall (entrega de materiais).

Figura 2. Planta baixa do CME
Fonte: Arquivo dos pesquisadores

1-Entrada/recepção; 2-expurgo; 3-área preparo/esterilização; 4-sala depósito; 5-sala repouso; 6-sala administrativa; 7-copa; 8-vestiário/WC feminino; 9-vestiário/WC masculino; 10-sala de armazenamento e distribuição; 11-hall (entrega de materiais).

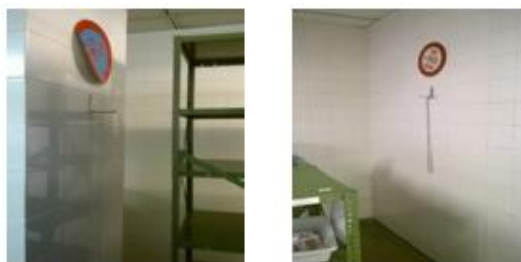
A Norma Técnica utilizada para o parâmetro de avaliação dos aspectos de acessibilidade foi NBR 9050/2015 agregando aspectos de segurança, não tem rota de fuga e os extintores de incêndio estão sem sinalização e em locais inacessíveis e faltando alguns. O acesso a CME pode ser por escadas ou elevadores com sinalização visual e sonora.

Figura 3. Local dos extintores na área de armazenamento e distribuição
Fonte: Arquivo dos pesquisadores

DIAGNOSTICOS	RECOMENDAÇÕES
Extintores sem sinalização, em falta e com acesso obstruído.	Providenciar os extintores que faltam, sinalizar adequadamente e liberar o acesso aos mesmos.
Expurgo e área de preparo sem pia.	Instalação de uma pia para higienização das mãos no expurgo e na área de preparo.
Mobiliários e equipamentos antigos e ultrapassados.	Aquisição de mobiliários e equipamentos adequados.
RH insuficiente.	Redimensionamento de RH.
Educação permanente deficiente.	Promover cursos e treinamentos aos trabalhadores.
Ambientes com lâmpadas queimadas ou danificadas.	Providenciar reposição das lâmpadas.
Ambiente com temperatura fora das Normas Regulamentadoras.	Providenciar climatização adequada para os ambientes em questão.

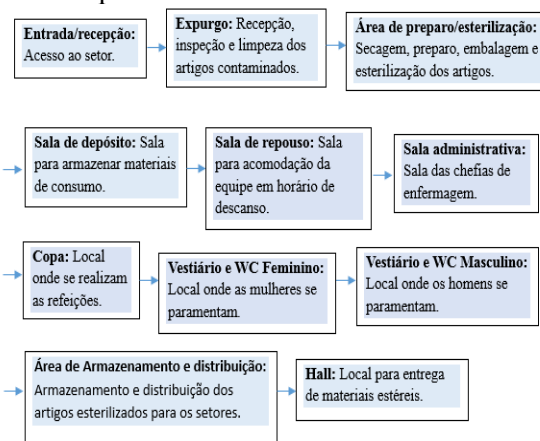
O fluxo de uma CME deve ser contínuo e unidirecional, evitando o cruzamento de artigos sujos, limpos e esterilizados, bem como evitar que o trabalhador da área contaminada transite pelas áreas limpas e vice-versa.

Figura 4. Fluxograma da CME

Através da recepção são entregues os artigos contaminados para serem conferidos e iniciar o processo de lavagem no expurgo, em seguida seguem para a área de preparo, onde são inspecionados novamente, secos e preparados com embalagens para esterilização, depois seguem para

esterilização, ao término, são armazenados para posterior distribuição aos setores de origem.

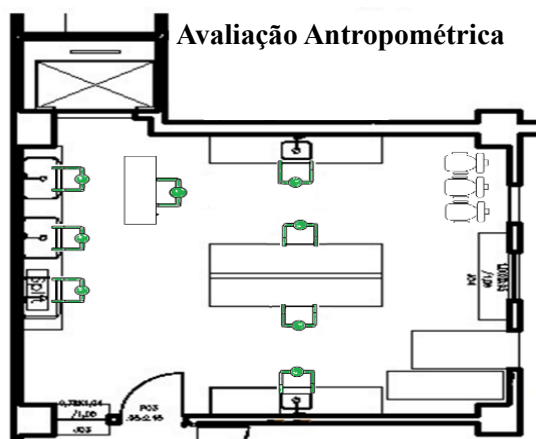
Figura 5. Avaliação antropométrica do expurgo

No layout do Expurgo, a circulação é bem favorecida, porém, deveria estar melhor disposto em relação ao design do mobiliário. Os balcões são altos, os usuários têm que trabalhar em pé, e conforme as variáveis antropométricas dos profissionais, eles ficam em desconforto.

Observamos desconforto aos profissionais no recebimento dos materiais através do monta carga, (a última prateleira é muito alta).

Como também, a falta de mesas com rodízios para transportar materiais pesados, causam desconforto aos profissionais.

Outra não conformidade, foram as máquinas que sempre estão quebradas e a lavagem é apenas manual, sobrecarregando os profissionais.

Observamos também a falta de cadeiras para os profissionais quando necessitam de uma pausa.
