## **PERCEPÇÃO DOS IDOSOS QUANTO A ACESSIBILIDADE ESPACIAL NA HABITAÇÃO**

### ***PERCEPTION OF ELDERLY ON SPATIAL ACCESSIBILITY IN HOUSING***

Este artigo tem por objetivo apresentar o resultado de uma pesquisa de mestrado que avaliou o grau de satisfação dos moradores idosos em relação a sua habitação. O instrumento foi aplicado no município de Marília (SP), em três edifícios residenciais localizados na região central cidade.

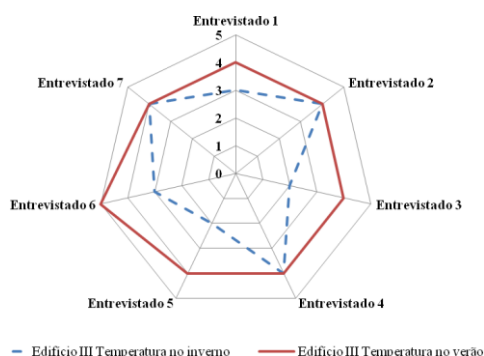
Figura 3 - Nível de satisfação dos moradores em relação à sensação térmica dos apartamentos do Edifício III nos períodos de inverno e verão

No Edifício III, os dados mostraram que no *período de inverno*, 37,5% dos entrevistados avaliaram a temperatura como boa, 37,5% como regular e 25% como sendo ruim. Já no *período do verão*, 12,5% dos entrevistados avaliaram a temperatura como ótima, 75% como boa e 12,5% como sendo regular (figura 3).

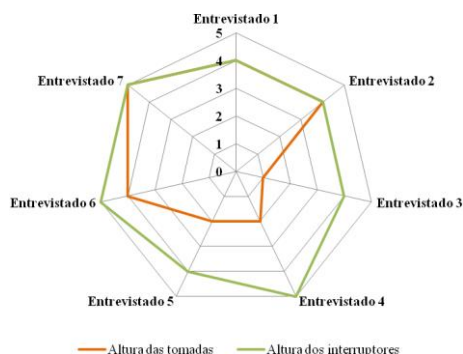
Figura 5 – Avaliação do nível de satisfação em relação à altura das tomadas e dos interruptores no Edifício I

No Edifício I, a pergunta sobre o nível de satisfação dos moradores em relação à *altura das tomadas e interruptores*, mostrou que 42,9% dos entrevistados avaliaram a altura dos interruptores como sendo ótima e 57,1% como boa. Para a altura das tomadas, 14,3% dos entrevistados avaliaram a altura como ótima, 42,8% como boa, 28,6% como ruim e 14,3% como sendo péssima (figura 5). As avaliações que consideraram a altura das tomadas entre ruim e péssimo referiram-se aos moradores na faixa etária entre 80 e 89 anos, sendo um deles utilizador de andador.

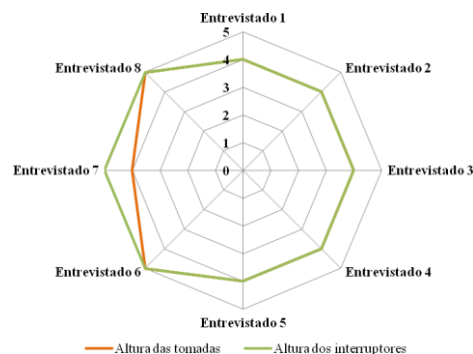
Figura 7 – Avaliação do nível de satisfação em relação a altura das tomadas e dos interruptores no Edifício III

No Edifício III, 50% dos entrevistados avaliaram a altura dos interruptores como ótima e 50% como boa. Para a altura das tomadas, 25% consideraram a altura ótima e 75% boa (figura 7). Observou-se que nesse edifício nenhum morador avaliou negativamente a altura das tomadas como nos dois edifícios anteriores; embora os entrevistados estivessem na faixa etária entre 70 a 89 anos.
