ACESSIBILIDADE ESPACIAL PARA IDOSOS EM ZONAS TURÍSTICAS BALNEARES COSTEIRAS: ESTUDO DE CASO EM BALNEÁRIO CAMBORIÚ/SC

SPATIAL ACCESSIBILITY FOR ELDERLY IN TOURIST BALNEARS: CASE STUDY IN BALNEÁRIO CAMBORIU/SC

Franciele Fantini ¹, MsC
Marta Dischinger ², PhD

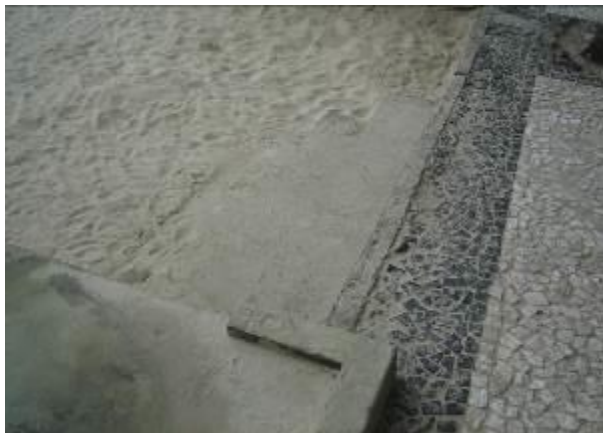
Imagem 04. Acesso formal no local de Estudo de caso.
Fonte Acervo Próprio, 2013

No acesso por escadas formais, a principal dificuldade encontrada para orientação e comunicação foi o fato de as mesmas não possuírem distribuição homogênea tampouco marcação ou sinalização tátil para localização dos acessos.

Já em relação ao deslocamento e uso, verificou-se que as bases e espelhos em grande parte das escadas não possuem dimensionamento adequado e as larguras não são padronizadas. Além disso, o piso utilizado o cimento bruto que, juntamente com a areia deslocada da praia ou água que escorre das duchas, torna-se derrapante. De uma forma geral, as escadas não possuem corrimão e faixas para demarcação dos degraus, dificultando o uso.

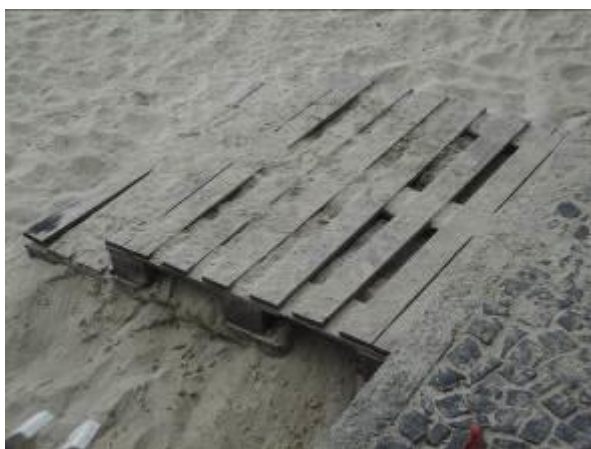
Imagem 05. Acesso informal no local de Estudo de caso. Fonte Acervo Próprio, 2013

Os problemas nas escadas informais se repetem igualmente, somados ao fato de que a maior parte delas foram feitas de pedaços de madeira ou ainda pallets, com problemas de falta de rigidez e rebarbas que podem levar a um tropeço ou até queda.

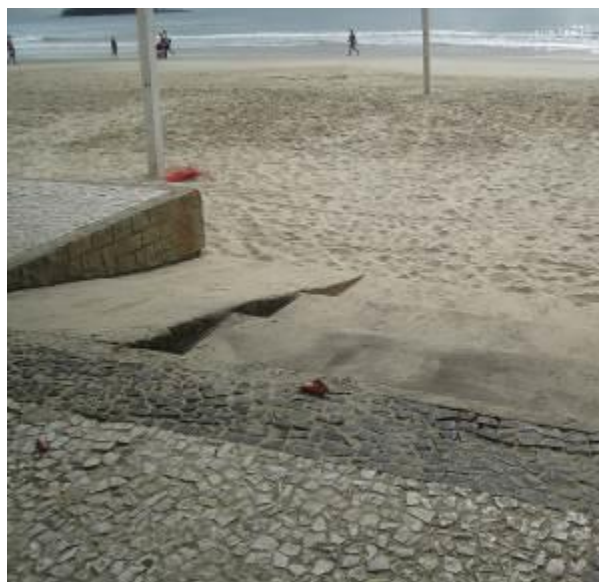
Imagem 06. Rampa e escada do acesso formal no local de Estudo de caso. Fonte Acervo Próprio, 2013

Os demais problemas verificados estão relacionados aos componentes uso e deslocamento, destacando-se: rampas que possuíam desde 15 a 38% de inclinação, assim como larguras que vão desde 80cm até 150cm sem relação direta com o fluxo existente no local; inexistência de corrimão,

sinalização tátil e guias de balizamento na altura adequada. A inclinação transversal de 3% estabelecida pela norma é atendida na maior parte das rampas verificadas e, quando não atendida, ainda é inferior a 4%.

Para solucionar o desnível existente entre a faixa de areia e o calçadão, recomendam-se acessos por rampas e escadas com soluções baseadas na NBR9050/2015.

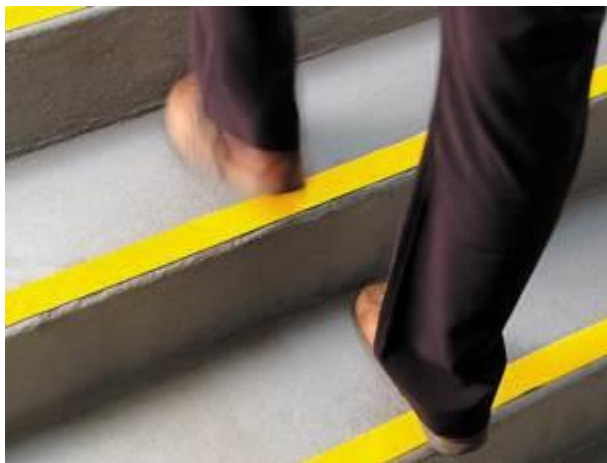
Imagem 07. Faixa antiderrapante com contraste de cor em relação ao piso. Fonte: http://www.solucoesindustriais.com.br/images/produtos/imagens_10050/p_faixa-de-sinalizacao-visual-para-degraus-de-escada-21.jpg

Para permitir o deslocamento autônomo e confortável, o piso do acesso deve ser estável, antiderrapante, regular e anti-reflexo em qualquer

condição e as escadas e rampas devem possuir dimensões compatíveis para atender o grande fluxo de turistas durante a temporada, sempre prevendo patamares desobstuídos, no início e no fim do percurso.

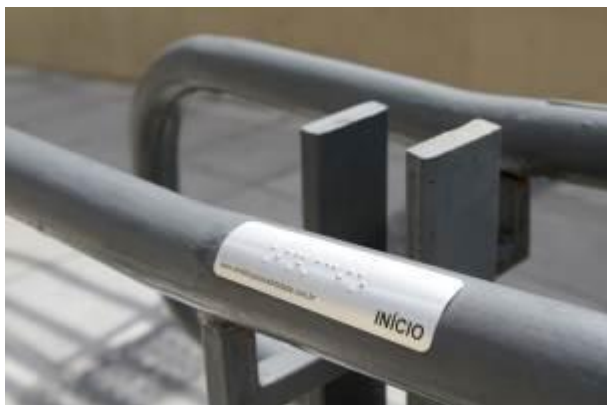
Imagem 08. Informação tátil no corrimão. Fonte: http://www.solucoesindustriais.com.br/images/produtos/imagens_10050/p_faixa-de-sinalizacao-visual-para-degraus-de-escada-21.jpg

Em relação ao uso, segundo a norma os corrimãos tanto das escadas quanto das rampas, devem possuir duas alturas (70 e 92cm), sem arestas vivas, com 4cm de largura e instalados unilateralmente, sempre avançando 30cm antes do início e após o final do percurso.

Sempre que possível utilizar sinalização em Braille nos corrimãos com informações relevantes a respeito do espaço para orientação dos que possuem baixa visão ou cegueira.

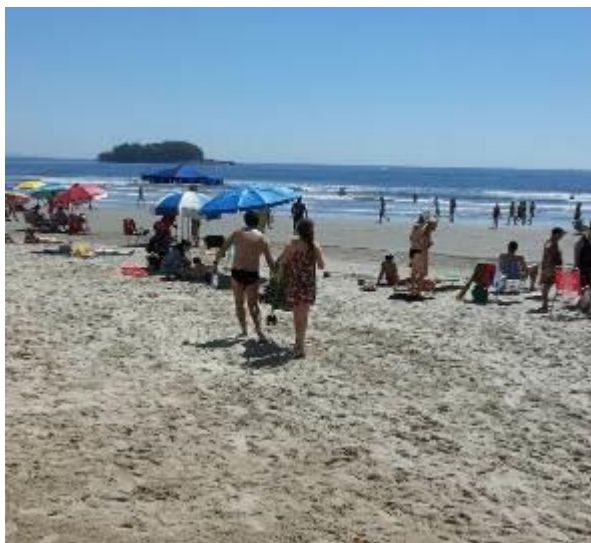
Imagem 09. Faixa de areia da zona balnear do Estudo de Caso. Fonte Acervo Próprio, 2013

usuários. Não há nenhum tipo de piso diferenciado que configure rota acessível. Soma-se, ainda, à esta dificuldade o fato da elevada densidade de ocupação, que faz com que os frequentadores da praia tenham que buscar pequenas brechas para chegar ao destino pretendido, inviabilizando ainda mais o acesso de todos.

Em relação ao uso, em nenhum trecho da orla existe disponibilização de cadeiras anfíbias para permitir o banho de mar.

Tem-se também a dificuldade em relação à orientação no espaço. Mesmo com a Ilha das Cabras presente e atuante como um referencial, a homogeneidade da paisagem do entorno torna frequente situações em que usuários do espaço sentem-se perdidos, principalmente crianças e idosos.

Para minimizar estas dificuldades, propõe-se uma malha de esteiras a ser implantada em toda a orla, de modo que todos os usuários possam acessar com maior facilidade essa área que hoje não pode ser frequentada por alguns grupos. A extensão da mesma deve ser avaliada de acordo com as condições do substrato. Muitas vezes, trechos próximos ao mar possuem areia mais firme, dispensando o prolongamento das mesmas até a água.

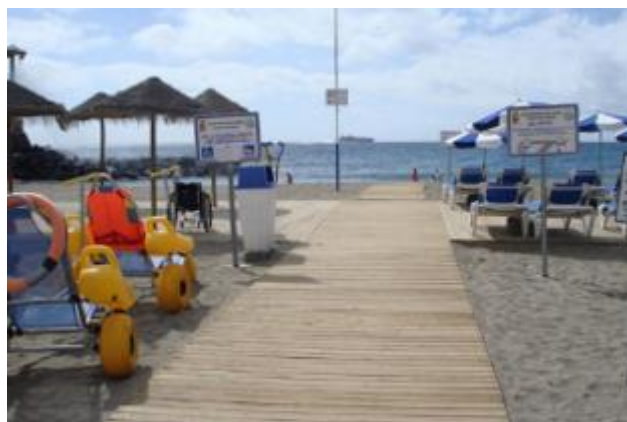
Imagem 11. Rota acessível e cadeiras anfíbias. Fonte: http://www.euroacessibilidade.com/images/fotos/grande_espanha.jpg

Deve-se ainda utilizar um material antiderrapante, regular e anti-reflexo em qualquer condição climática. O material usado não deve absorver calor com facilidade, como esteiras especiais para a praia, permitindo o deslocamento mais confortável de usuários sem calçados. Sugere-se que a largura das esteiras sejam pensadas de acordo com o fluxo que cada porção da orla recebe. Esteiras largas, além de facilitadoras do deslocamento dos usuários

também favorecem o deslocamento em dupla ou até trios, estimulando a comunicação no decorrer do trajeto. Não se recomenda o uso de esteiras com menos de 90cm de largura.

A inclinação longitudinal da esteira, por sua vez, deve ser inferior a 8,33% enquanto a transversal inferior a 2%, que deve sempre ser verificada devido a possibilidade de movimentação do terreno arenoso.

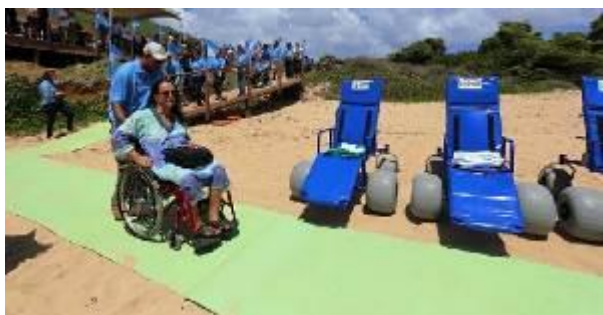
Imagem 12. Programa Praia sem Barreiras em Fernando de Noronha. Fonte: pessoascomdeficiencia.com.br/site/wp-content/uploads/2013/02/fernando-de-noronha-acessibilidade.jpg

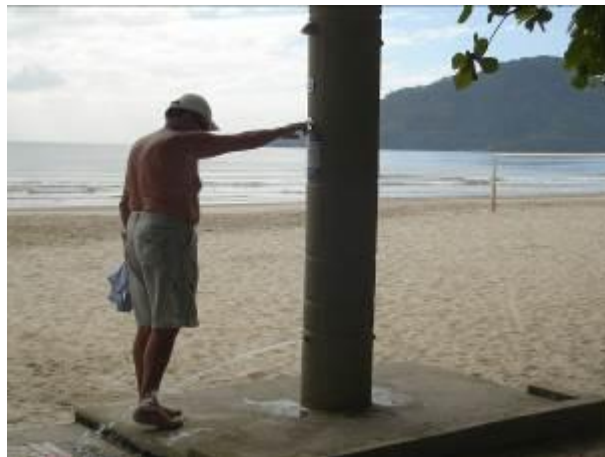
Imagem 13. Uso da ducha durante passeio acompanhado. Fonte Acervo Próprio, 2013

Quanto ao deslocamento, nas duchas não se verifica nenhum tipo de piso diferenciado que seja antiderrapante assim como toda a água da ducha não é escoada através de um ralo, mas escorre pela mesma rampa utilizada para seu acesso e ao calçadão, tornando-a escorregadia.

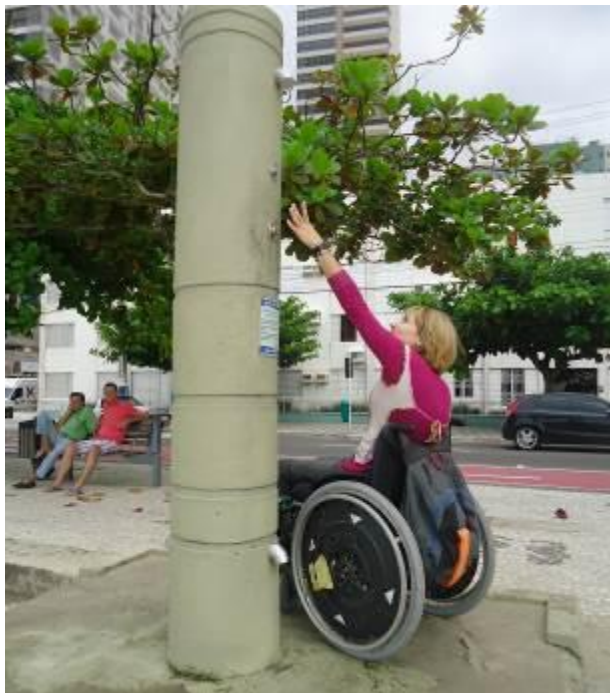
Imagem 14. Uso da ducha durante passeio acompanhado. Fonte Acervo Próprio, 2013

Outro problema verificado foi um degrau que chega a 10cm para acesso da ducha a partir do calçadão, dificultando o fluxo das pessoas que finalizaram o uso deste equipamento. Do lado oposto, na borda entre ducha e areia, mesmo com um desnível significativo não há nenhum tipo de guarda corpo ou proteção.

Além disso, ainda que se tenha a vantagem da divisão da ducha dos pés x ducha corporal, os comandos estão a 1,50 e a 1,70m do piso, tornando o acionamento difícil para crianças, cadeirantes e usuários com restrição de movimentos nos membros superiores, como muitos idosos.

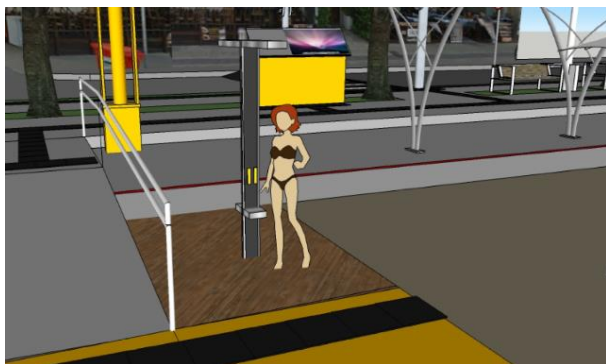
Imagem 15. Ducha proposta no projeto piloto da dissertação, com piso drenante, de cor e textura distinta ao entorno. Fonte Acervo Próprio, 2013

Por outro lado, o acionamento da água é de fácil manuseio, por ser apenas um botão de leve pressão. Pensando no acesso e uso seguro à área da ducha, sugere-se que seja aplicada sinalização tátil de

alerta para demarcar a mudança da área adjacente para a área molhada, com piso drenante, estável e antiderrapante.

Além disso, a mudança de textura em relação ao entorno, assim como o contraste de cores, facilita a orientação de deficientes visuais.

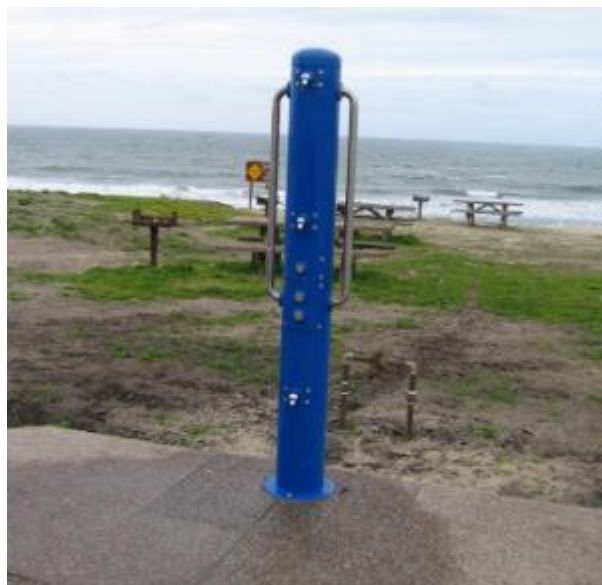
Imagem 16. Modelo de ducha para zonas balneares.

Pensando no fluxo de seu uso, de modo que pessoas em espera não se tornem uma barreira àqueles que ainda utilizarão o equipamento recomenda-se que sua implantação tenha sinalização do fluxo recomendado, seja ela por cores ou texturas distintas.

Sugere-se ainda que os botões de acionamento sejam divididos para lava-pés e ducha ou se utilize equipamentos distintos para cada fim.

Altura recomendada para lava-pés é de 80cm e para ducha de 1,20m a partir do piso. Esta medida, além de sustentável por permitir economia de água, proporciona ao usuário a escolha da melhor alternativa para o uso. De acordo com a geometria do equipamento, a incorporação de barras de apoio facilitam o uso e o equilíbrio.

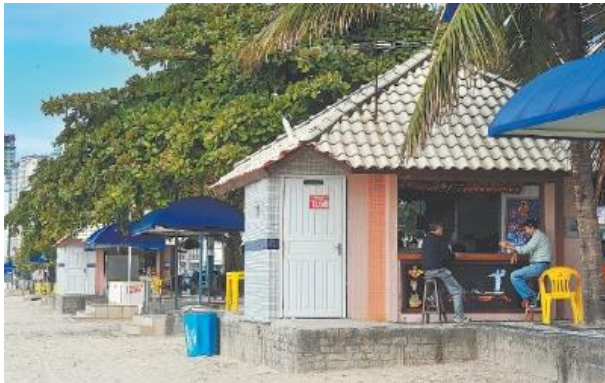
Imagem 17. Quiosque com banheiro anexo. Fonte Acervo Próprio, 2012

Os banheiros, por sua vez, sempre anexos aos quiosques, possuem o mesmo problema de reconhecimento, ainda que tenham boa distribuição na orla.

No interior, a falta de contraste entre os planos de piso, parede e forro dificulta a orientação dos usuários com baixa visão.

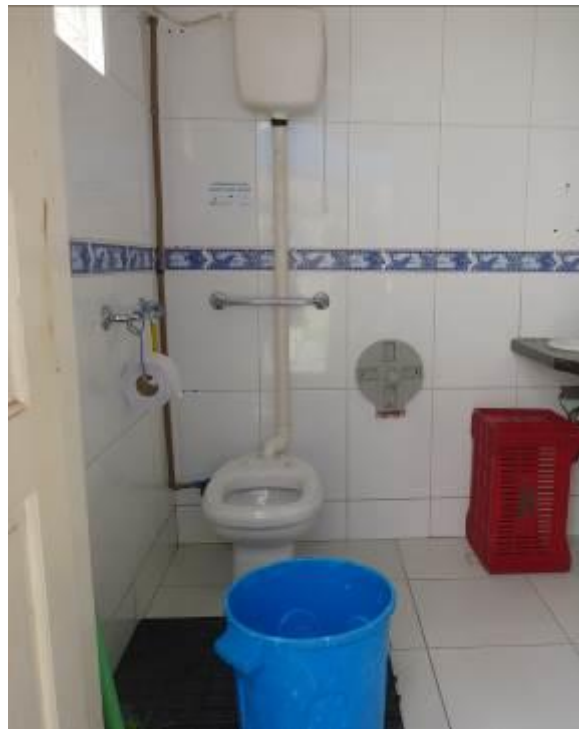
Imagem 18. Banheiro quiosque. Fonte Acervo Próprio, 2013.

É frequente observarmos problemas de deslocamento devido ao depósito de materiais ou equipamentos que atrapalham o fluxo interno, configurando uma barreira atitudinal devido à falta de informação sobre a necessidade de áreas desobstruídas para transferência e giro de um usuário de cadeiras de rodas. Além disso, o acesso a este equipamento é lateral e frequentemente sem espaço para giro de cadeiras de rodas. Uma facilidade verificada é seu posicionamento entre calçadão e praia, permitindo o uso por frequentadores de ambos os espaços.

Em relação ao uso, os banheiros são “semi-públicos” – na maioria dos quiosques é necessário pegar uma chave e até pagar para utilizar o banheiro, o que restringe o acesso e uso facilitado de todos, sendo também uma barreira atitudinal. Soma-se a este problema o não atendimento de itens estabelecidos na NBR9050/2015 como: as barras de apoio, espelhos e equipamentos instalados de forma inadequada e/ou inexistentes. Por fim, analisando a comunicação, não existe sinalização em Braille tampouco comunicação em outras línguas ou símbolos para localizar este equipamento.

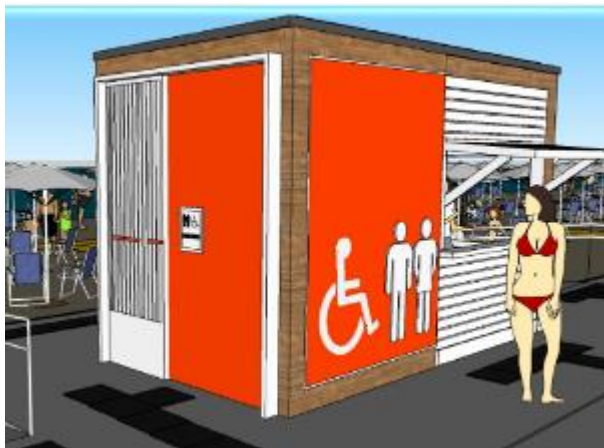
Imagem 19. Módulo quiosque x banheiro com sinalização por pictogramas e placa do Projeto Piloto.

Para otimizar a orientação dos usuários quanto ao posicionamento dos sanitários na extensão da orla, recomenda-se que a informação esteja visível a todos, usando mais de uma opção de linguagem (tátil, pictórica, Braille).

Informações a respeito do banheiro devem ser colocadas tanto na porta quanto em sua lateral, de modo a permitir a leitura mesmo que a porta esteja aberta.

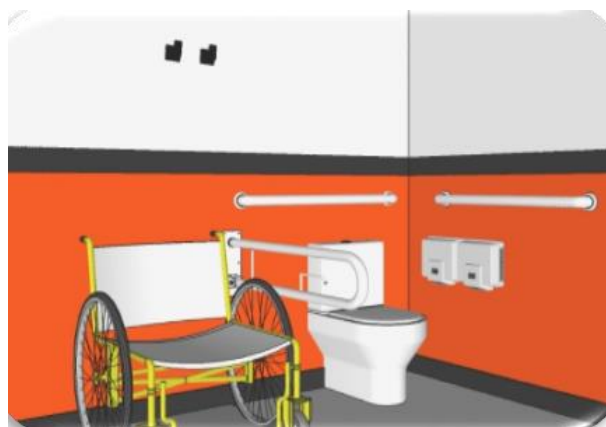
Imagem 20. Interior de banheiro acessível proposto no Projeto Piloto. Destaque para contraste entre planos de piso e parede, assim como entre equipamentos e alvenaria. Fonte: Elaborado pela autora, 2013.

Em frente à porta deve-se considerar área de giro com diâmetro de 1,60m livre de barreiras, permitindo o deslocamento e correta movimentação de um usuário cadeirante ou mesmo usuários com carrinho de bebê, por exemplo.

A porta do banheiro acessível deve possuir ainda abertura para fora ou de correr – vão de no mínimo 80cm e a maçaneta deverá ser no formato de alavanca.

Para portas de giro, uma barra interna posicionada de acordo com NBR9050/2015 e área com revestimento resistente na parte inferior também são imprescindíveis.

Em relação aos revestimentos, ainda que os sanitários sejam áreas internas, sugere-se o uso de pisos antiderrapantes, uma vez que é comum banhistas fazerem uso desta estrutura e escorregões podem ocorrer caso o piso seja inadequado. Para os demais itens do projeto de interiores dos sanitários acessíveis, soluções possíveis são encontradas na NBR9050/2015.
