**PROPOSIÇÕES ERGONÔMICAS PARA O CENTRO DE CONVIVÊNCIA
ALBERT SABIN - UMA APLICAÇÃO DA METODOLOGIA
ERGONOMICA DO AMBIENTE CONSTRUIDO - MEAC**

***ERGONOMIC PROPOSITIONS FOR THE ALBERT SABIN COEXISTENCE
CENTER - AN APPLICATION OF THE ERGONOMICS METHODOLOGY
OF THE BUILT ENVIRONMENT - MEAC***

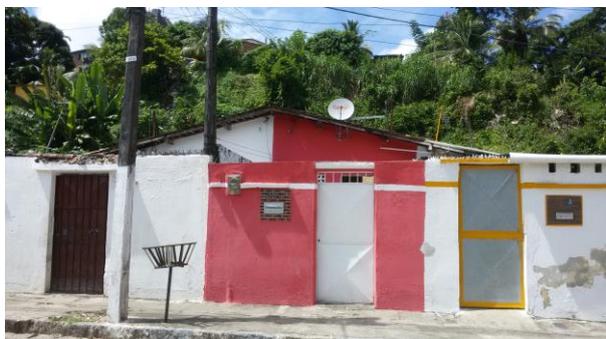
Figura 02: Situação das edificações atualmente.
Fonte: Os autores (2016).

Os acessos possuem uma inclinação maior do que a indicada nas normas, dificultando a circulação das pessoas com baixa mobilidade ou que necessitam da cadeira de rodas para locomover-se.

- Rever e adequar o dimensionamento dos acessos, rampas e calçadas utilizando a NBR 9050/2015.

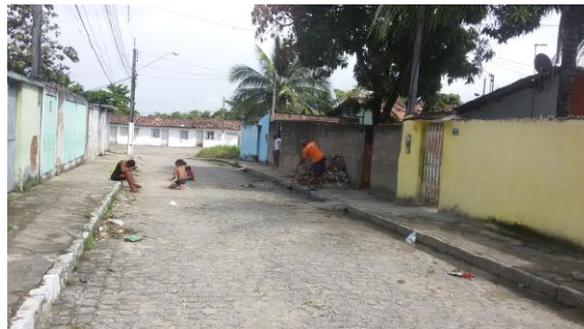
Figuras 03: Atividades desenvolvidas no Centro.
Fonte: Os autores (2016).

Vale destacar a situação encontrada nas calçadas de acesso as residências, além da irregularidade do piso, pode-se observar obstáculos por todo o percurso da mesma, apresentando dimensões inferiores ao recomendado pela NBR 9050/2015, tornando inacessível aos usuários do Centro.

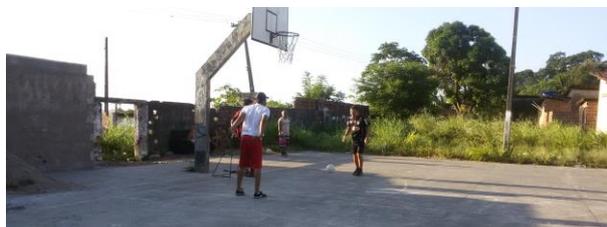
As atividades na quadra poliesportiva ocorrem semanalmente por moradores da vizinhança, os paratletas não se beneficiam desse espaço devido ao desconforto térmico ocasionado pela ausência de uma cobertura nas dependências da quadra e a incompatibilidade do piso para atividades esportivas em cadeira de rodas.

A ausência de um estacionamento seja para visitantes ou moradores é um dos fatores que dificultam o uso da quadra poliesportiva, uma vez que na falta de espaço apropriado, os motoristas estacionam os veículos nas dependências da quadra, impossibilitando o uso da mesma e podendo causar danos ao piso.

Figuras 04: Uso da quadra poliesportiva no Centro.
Fonte: Os autores (2016).

- Realização do tratamento acústico para a área analisada utilizando vegetações como barreira acústica adequando o ambiente de acordo com a NBR 10151/2000.
- Ocupar as áreas em desuso com espaços que proporcionem lazer e interação entre os habitantes do Centro, com a elaboração de uma horta comunitária, e uma praça com área para playground.
- Reformar a quadra poliesportiva propondo um novo revestimento para o piso e uma estrutura para cobertura da mesma, viabilizando a conservação e a realização dos eventos esportivos no Centro.

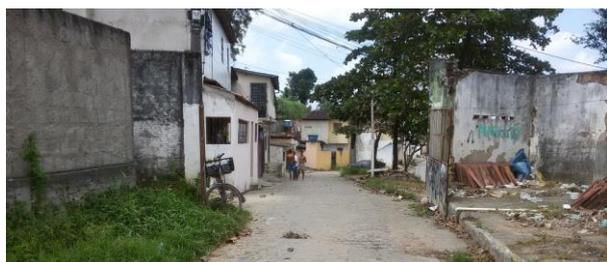
Na entrada principal o tipo de abertura e o material do portão são inadequados para os proprietários do Centro, uma vez que os impossibilita de empurrar ou descer do veículo para abrir o mesmo. A área onde existiu uma guarita de segurança, hoje é um ponto para acúmulo de lixo e entulhos.

Figuras 05: Entrada principal do Centro.
Fonte: Os autores (2016).

- Reconstrução da guarita de segurança a fim de proporcionar aos moradores do Centro um espaço com a finalidade de preservar o controle dos acessos.

- Fechamento dos acessos por meio de portões com a finalidade de proporcionar o controle dos mesmos a área interna do Centro de Convivência.

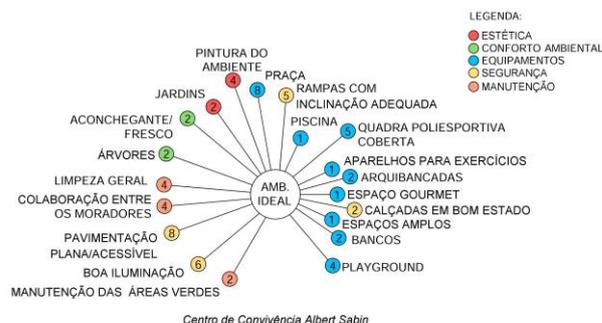
Figura 06: Constelação de atributos – Ambiente ideal.
Fonte: Os autores.

Da análise das Constelações de Atributos do Ambiente Real e Imaginário se destacam nas respostas a prevalência das questões relativas a categorias equipamentos e segurança.

A implantação de uma praça, de playground e cobertura na quadra poliesportiva se sobressai nos equipamentos desejados.
